Makai Tamás egyéni vállalkozó

### ÉPÍTŐK ÚTJA MELLETTI, FELSŐ-GOMBÁS-PATAK FELETTI EUROVELO 6 KERÉKPÁRÚTI HÍD

### 2024 ÉVI RENDKÍVÜLI HÍDVIZSGÁLATA, CÉLVIZSGÁLATA

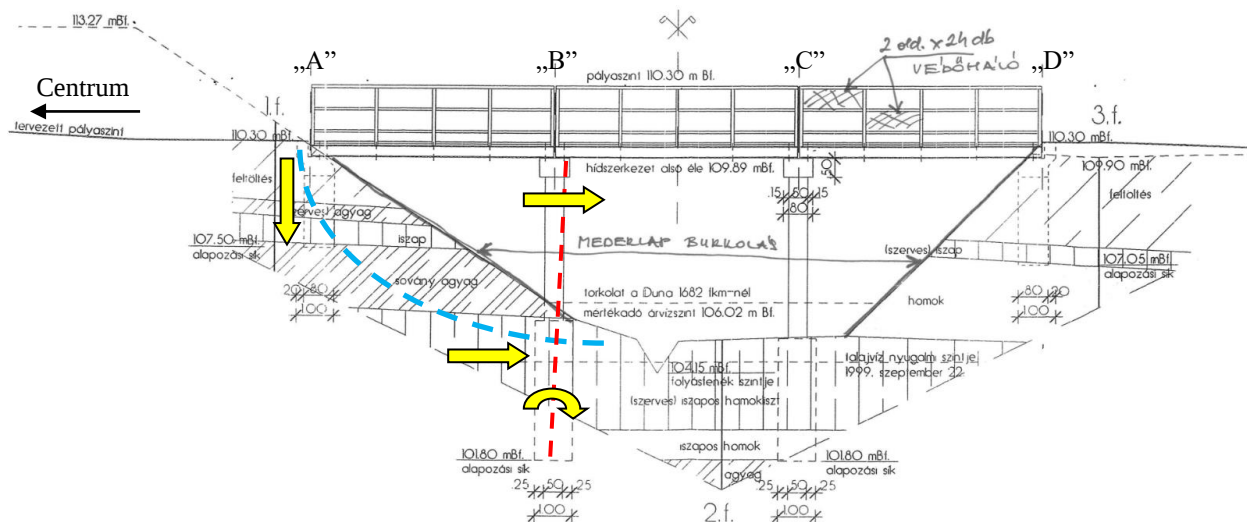
A pillér alapozási síkja a (kék színnel jelölt) kialakult csúszólap alatt van, így az alapozási sík és a csúszólap közötti földtömeg némileg megtámasztja a pillér (ill. annak alapozásának) alját, így az alapozási síkon egy elfordulás jön létre, mely felül vízszintes elmozdulást eredményez.

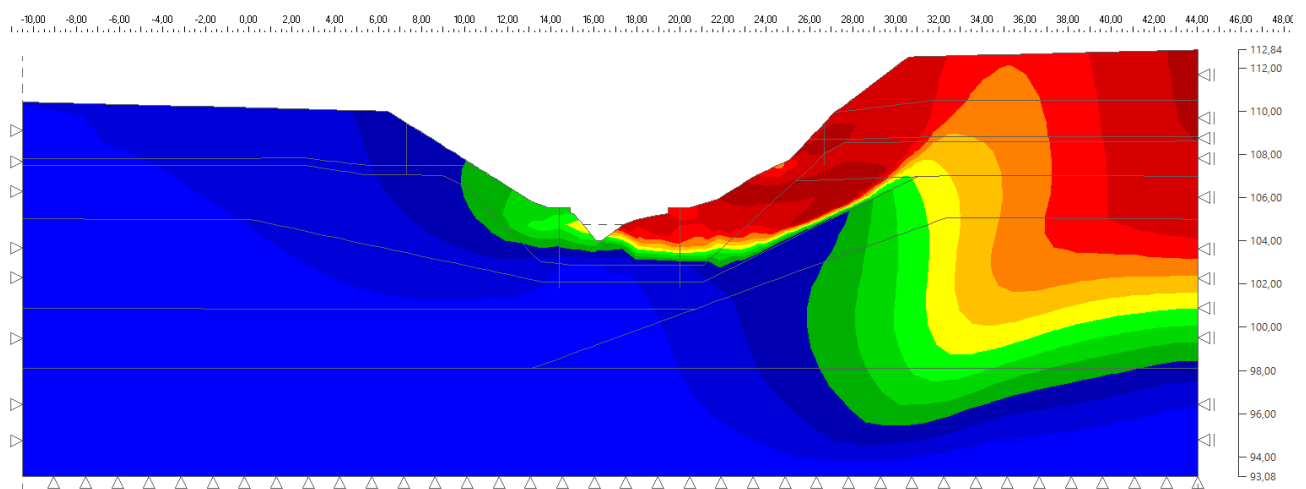
**10. ábra: Állékonyágvizsgálat elmozdulási ábra, lehetséges csúszólap a hídfő melletti teljes részében, eredeti állapot**

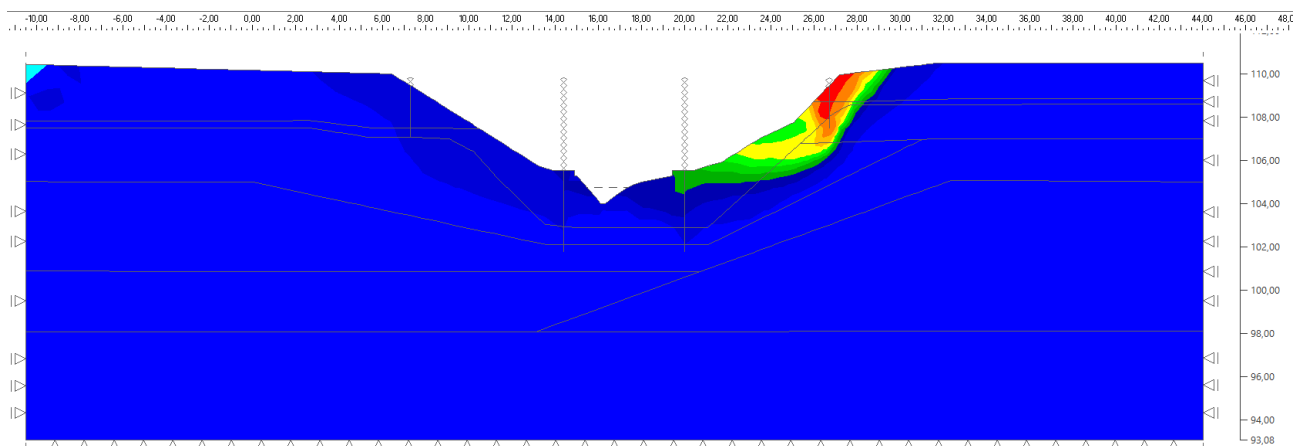
A 11. ábra az állékonyságvizsgálat elmozdulási ábráját szemlélteti a lehetséges csúszólap kialakulásával a hídfő metszetében, híd elkészülte után. Az állékonyságra vonatkozó biztonság éppen 1,0 ( $< 1,35$ ) vagyis határállapotban van a rézsű, nem felel meg.

**11. ábra: Állékonyágvizsgálat elmozdulási ábra, lehetséges csúszólap a hídfő környezetében, híd elkészülte után**
