Szám: 9/229-7/2016.
Tárgy: Értékvédelem – Görgy A. u. 31. (3253 hrsz.)
szám alatt lévő lakóházak bontása

Lakóépület értékvizsgálati tanulmánya

Cím:
2600 Vác Görgey u 31.
hrsz.: 3253

Értékvizsgálati szám: T-023/2016

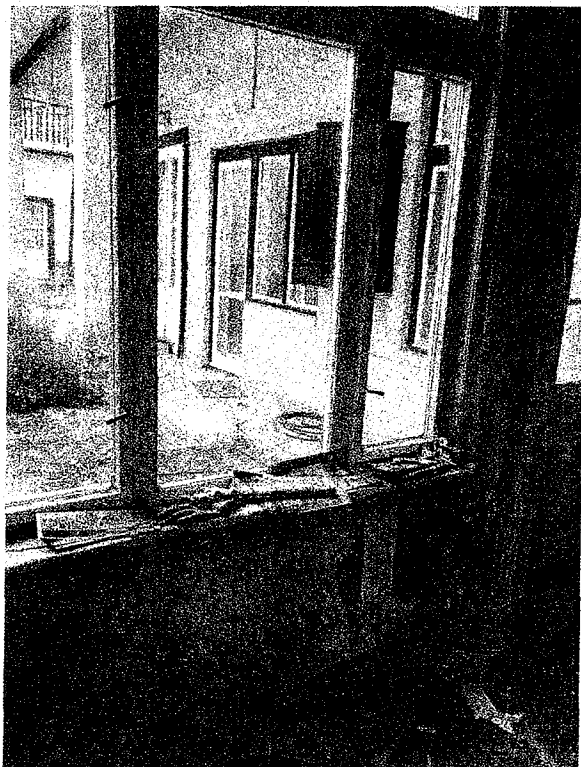
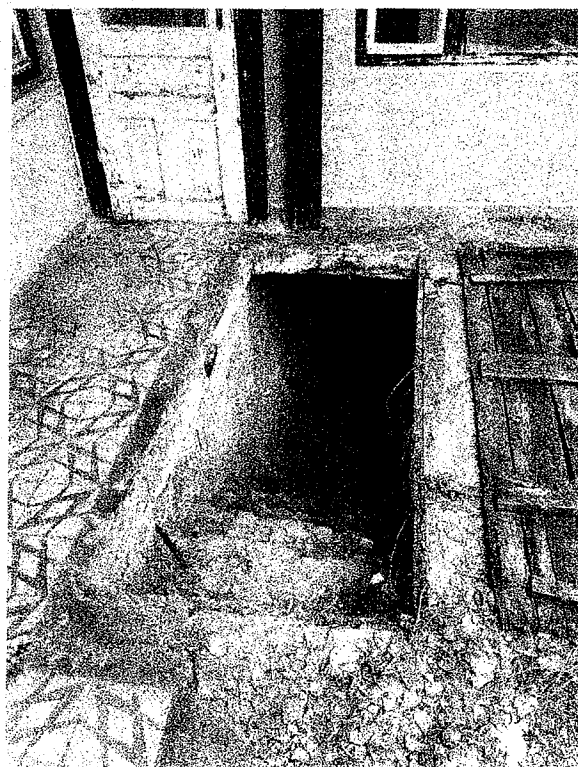
Az utcai épület valószínűleg a korábbi épület(ek) vegyes kő-tégla alapjait felhasználva téglafalazattal jellegzetes vakolatkeretes nyílásokkal épült, eklektikus jegyeket hordoz. Keskeny kapualjon keresztül közelíthető meg a belső udvar. A belső udvar mentén végighúzódó oszlopos tornác alatt a burkolatba helyezett csapóajtóval leválasztott kisméretű kőből és téglából vegyesen falazott boltozatos pince található, falai nedvesek, ázás nyomok tapasztalhatók, a lejáró lépcső hézagos, veszélyes. A tornác burkolata avult, helyenként gyom veri fel.

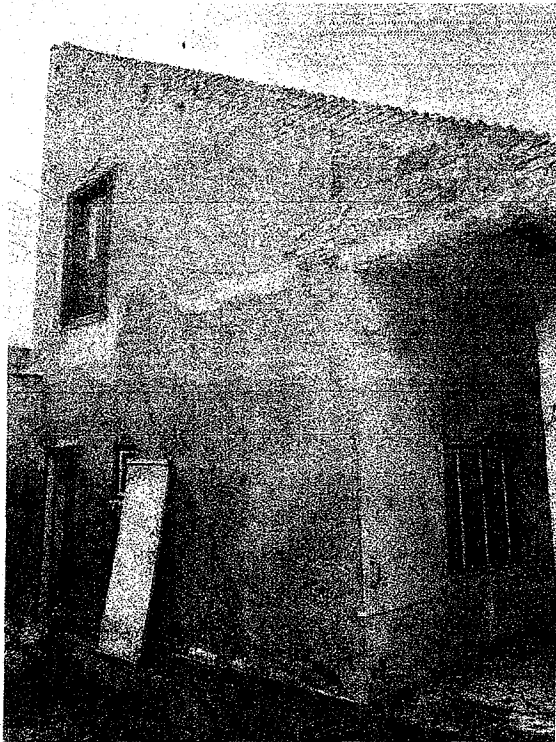
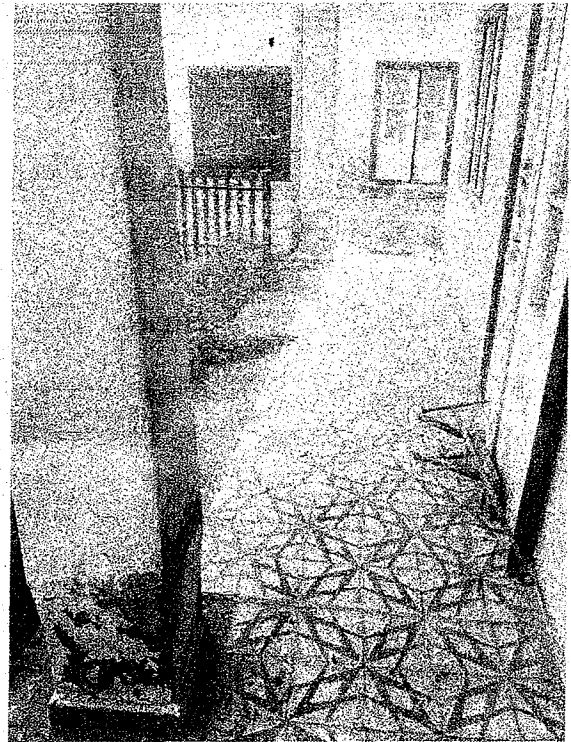
A főépület egykori fénykorára kevés dolog utal csupán a tekintélyes belmagasság, magas méretű nyílások jellemzők rá. Az épület állaga lelakott, gyenge állapotú. A vakolat díszek, keretek tönkrementek, az utcai homlokzat kevésbé van csak jobb állapotban, itt is omlások, feltáskásodott vakolat, ázás nyomok a jellemzőek. A talajnedvesség elleni szigetelés hiányában megépült ház téglafalain a felszivárgó nedvesség és a fagy együttesen komoly károkat okoztak és a sókiválás is hosszú távon a vakolatok pusztulásával járt. Az L-alakú épület az utcai fronton nyereg formájú tetőszerkezettel az oldalhatár mentén fél-nyereg tetővel cserépfedéssel rendelkezik, a fedés és a tetőszerkezet állapota kritikus és veszélyes, megjelenésében lehangelő. A nyílászárók is rossz állapotban vannak, az időközbeni átépítések inkább kárát váltották a megjelenésnek, mindenféle szedett-vedett nyílászárószerkezetek kerültek beépítésre.

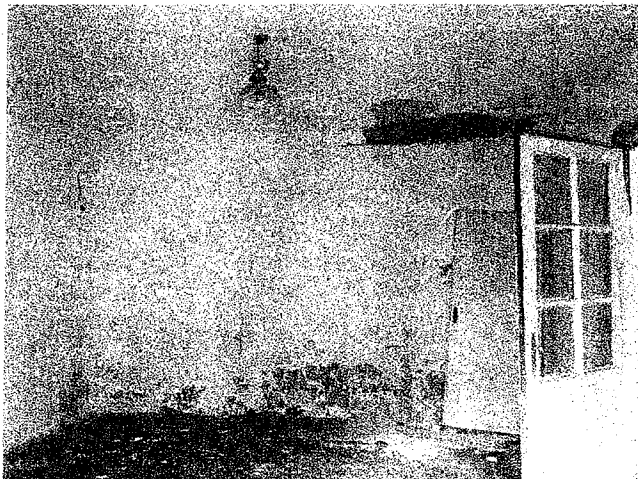
A hátsó épület állapota erősen kritikus, amellet, hogy az ázások teljesen tönkretették a földémet, falakat és a nyílászárókat, ráadásul a teljesen igénytelen minőségű anyagok esztétikai értéke rendkívül alacsony. Nem érdemes semmiképp megőrzésre.

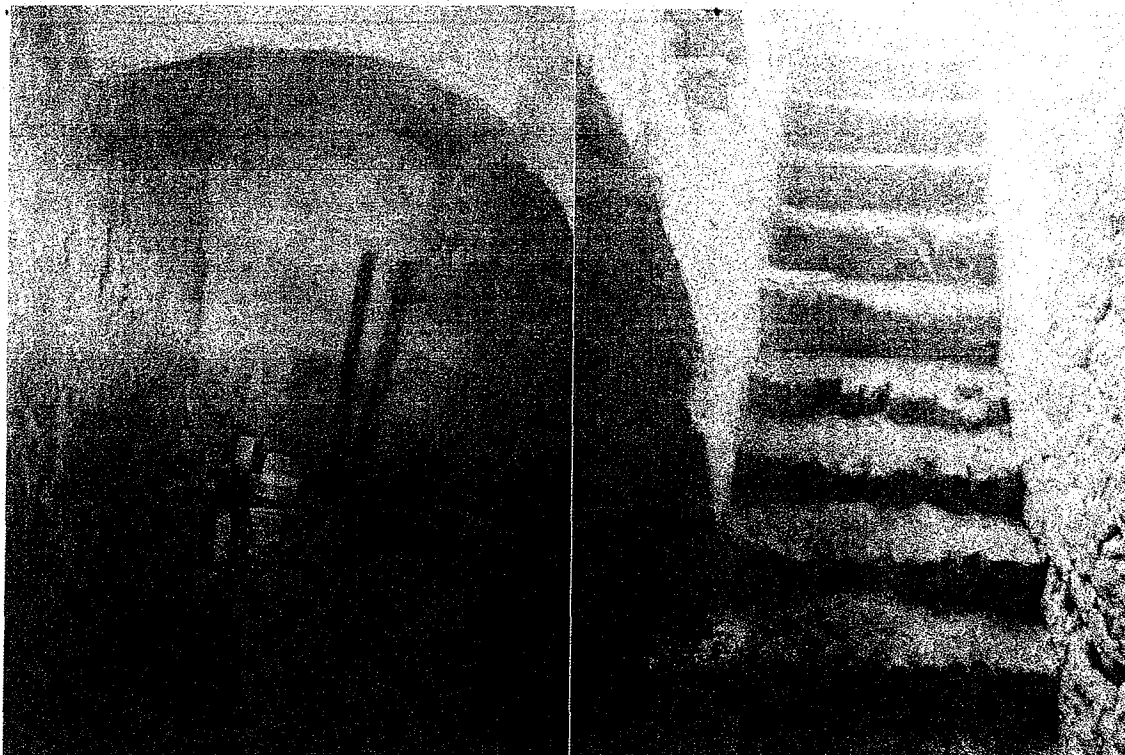
Az épület kis alapterületű pincéje a tornác alatt található, valószínűleg korábban épült a földszinti épületnél. Falazatai vegyes kő-tégla falazatok melyek teljesen át vannak ázva. Megtártása nem indokolt mérete és rossz állaga miatt.

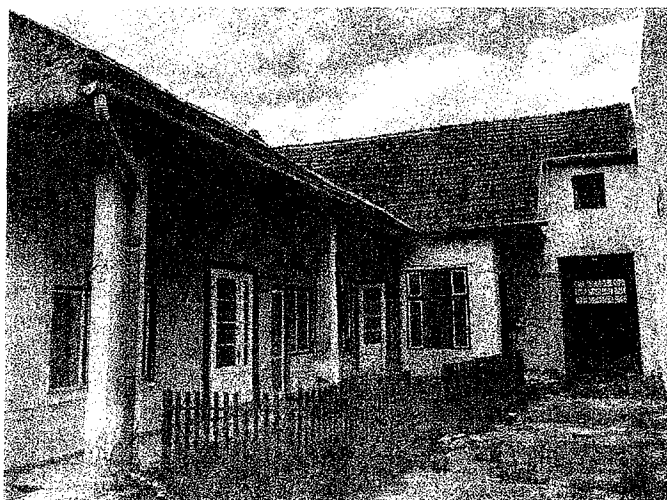
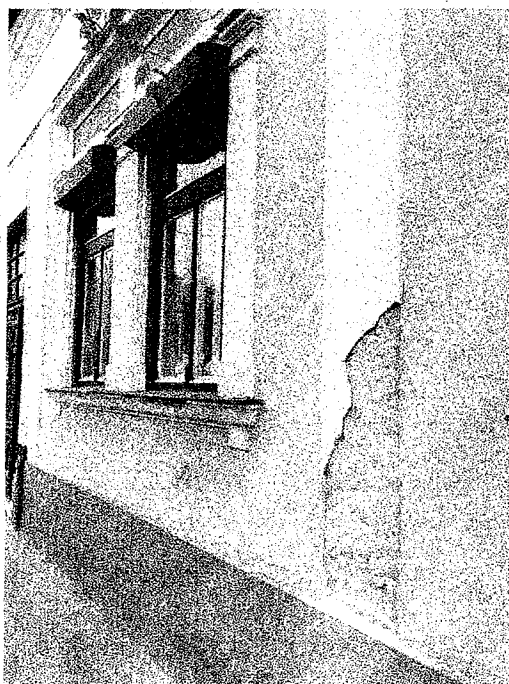
Az épület megjelenése ugyan még őrzi egykori patináját, azonban a szerkezeteket közelebbről szemügyre véve súlyos problémák tapasztalhatók. Az alapozások vélhetően a korábbi beépítések alapjai és a korra jellemzően vegyes kő-tégla falazatból készültek. Az udvari fronton több jelentős süllyedésből eredő repedés látható a falakon. A vakolatdíszek leváltak, táskásodnak. A nagyméretű téglából épült szigetelés nélküli felmenő falazatok nedvességgel és sóval telítettek. Az utcai hosszfalas és az udvari egy traktusos szárny egy oszlopos tornácot fog közre, ahol a fentiekkel azonos tünetek tapasztalhatók. A kis méretű kapualj nem alkalmas gépkocsi behajtásra. A nyílászárók teljesen avultak.

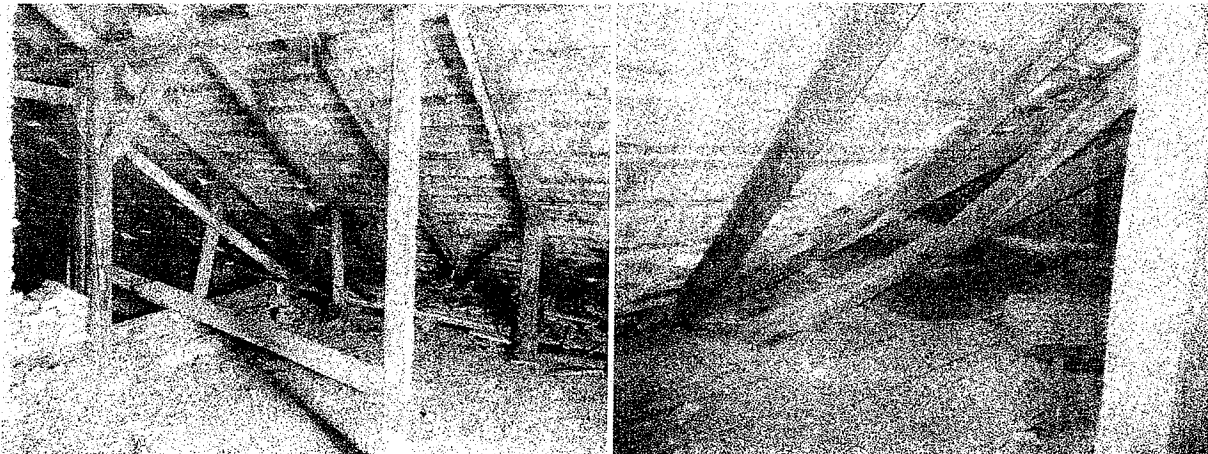
A borított gerendás födém felső síkján hiányos sár tapasztás van. A lehajlások és a beszakadások a födém részleges tönkremenetelére utalnak. A kötőgerendás két állószékes fedélszék állapota gyenge, helyenként bontott anyagok és időközbeni megerősítések, pótlások láthatók. A tetőfedés hiányos olyan mértékben, hogy ki lehet látni a szabadba, a tetőszerkezet tönkrement a folyamatos ázások miatt több helyen. Károsodások láthatók a szarufázaton csakúgy mint a beázások közelében a faltámaszok mentén a gerendákon. Rovarkártevők és gombásodás jelei is szemmel láthatók.

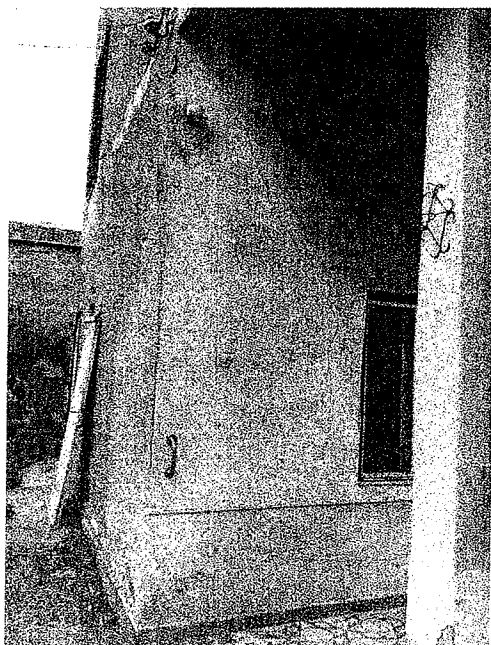
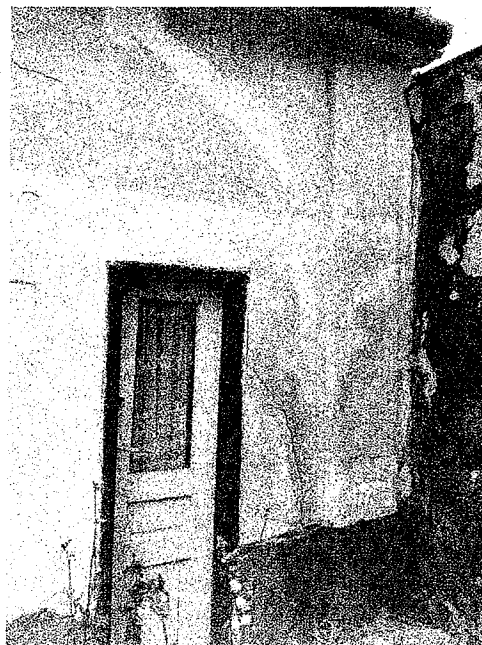
Az épület belsejében általában a talajnedvesség elleni szigetelés hiányából adódó károsodásokat tapasztaltunk. A falakba felszivárgó nedvesség miatt a sókiválás a vakolatok súlyos károsodását okozta. A szegezett parketta burkolatok homokba ágyazott párnafái elkorhadtak. Ahol a helyiségeket utólag lebetonozták még rosszabb a helyzet, a falakba felszivódó megnövekedett páraáram fokozottabb károsodást okozott. A falakban található eredeti gerébtokos nyílászárók koruknak megfelelően deformáltak, hézagosak helyenként rovarkártevők nyomai is látszanak. A később beépített nyílászárókra jellemző, hogy inkább alapvetően már a beépítéskor is rossz minőségűek voltak. A vizes helyiségekben a gépészeti vezetékek hibái miatt ázásokat tapasztaltunk a burkolatok alatt. Az udvari szárny hátsó részén a jelentős méretű falrepedések az alapok süllyedéséből erednek, melyek szintén folyamatos hosszan tartó ázások, talajszemcsék kimosódásának következményei.

Összegezve a vizsgált épületek olyan mértékben károsodtak, hogy a felújítás csak a teljes tetőszerkezet és födém cseréjével, a falak visszabontásával, utólagos talajnedvesség szigetelésével és jelentős, 16-18 cm vastagságú utólagos hőszigeteléssel volna megoldható. Ennek költsége jóval meghaladja a teljesen új épület kivitelezési költségét, a tulajdonos számára mindenképp indokolt mindkét épület teljes bontása. Mellékeljük a bontandó épületek alaprajzait:
