## VÁC VÁROS ÖNKORMÁNYZATÁNAK KEZELÉSÉBEN LÉVŐ

### ÉPÍTŐK ÚTJA MELLETTI, FELSŐ-GOMBÁS-PATAK FELETTI EUROVELO 6 KERÉKPÁRÚTI HÍD

### 2024 ÉVI RENDKÍVÜLI HÍDVIZSGÁLATA, CÉLVIZSGÁLATA

A dokumentáció összeállításának időpontja:  
2025. március 23.

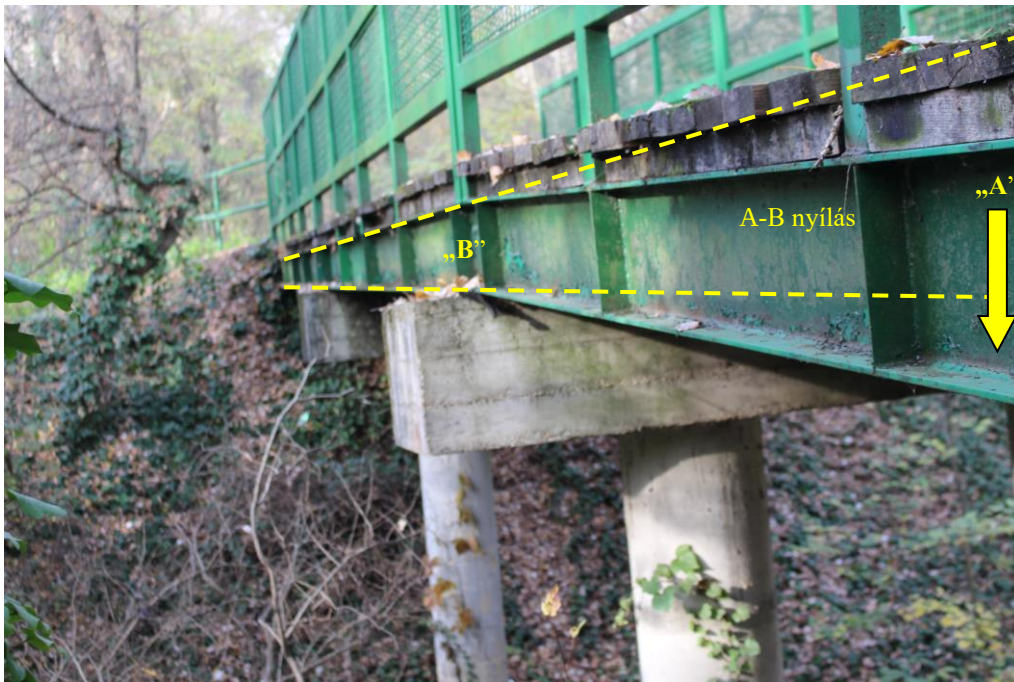
A híd járófelületén (a városközpont felé eső) „A” hídfőnél jelentős süllyedés tapasztalható. A 2., 3., 4. támaszok esetében nincs, vagy nem jelentős mértékű a süllyedés, mely csak közvetve érzékelhető. Az eredetileg vízszintes felszerkezet a pilléren feltámaszkodva egyenesen futott tovább a következő nyílás felé, most a csatlakozási vonalban szögtörés látható.

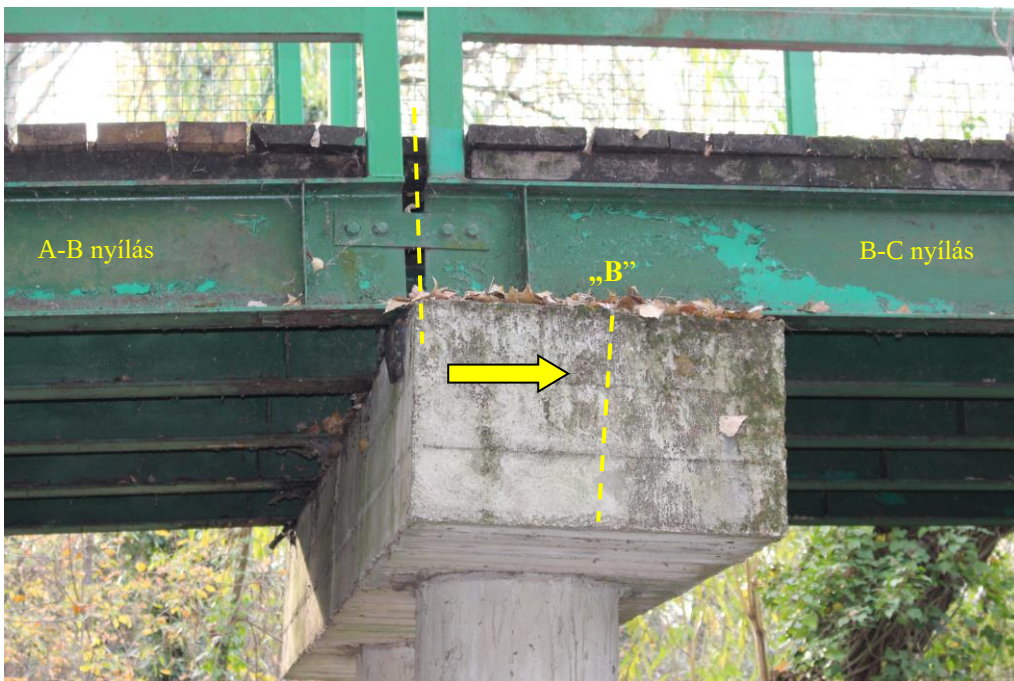
A (városközpont felőli oldalon lévő) „B” pillér a híd szimmetria tengelye felé bedőlt, felső ponton a vízszintes elmozdulás nagyságrendileg 40cm.

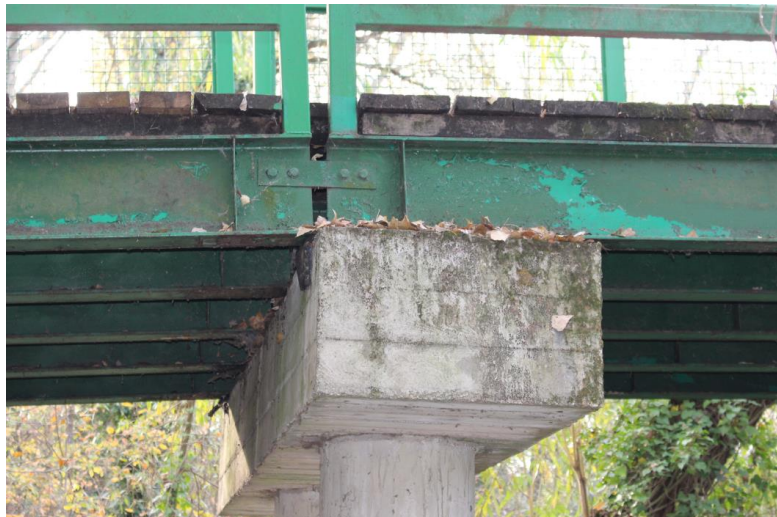
A parti nyílás gerendája gyakorlatilag lecsúszott a pillér fejgerendáról.

Megjegyezzük, hogy a (keleti) befolyási oldali gerenda helyzete a legaggasztóbb, innen a Duna felé haladva a következő tartókon már néhány centiméternyi a feltámaszkodás.  
A szélső és a középső támaszokat összekötő hevederelemek ugyan némileg megtámasszák a szomszédos nyílások gerendáit, azonban incsenek arra méretezve, hogy teljes, teherátadó kapcsolatként figyelembe lehetne venni ezeket.

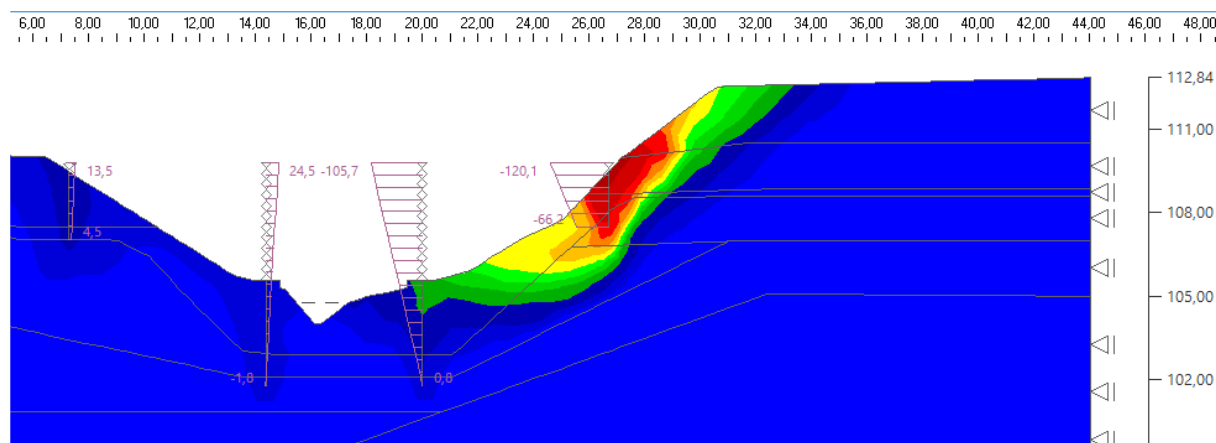
A rézsú mozgásával párhuzamosan a közbenső pillér alapozását oldalirányban is terheli a mozgó földtömeg, melynek hatására az alapozás a pillérrel együtt megdőlt.

A helyszínen tapasztalt pillér dőlése és a hídfő süllyedése olyan mértékű, hogy további használat nem javasolt, veszélyes. A pillérpár visszadöntése nem lehetséges, vagy olyan mértékű egyéb problémát okozhat, amely a teherbírási szempontoknak sem tud majd megfelelni.

A hidat teljes egészben el kell bontani. Jelenleg ugyan csak a patak balpartján lévő támaszok (hídfő és pillér) elbontása szükséges, de távlatban a jobbparton lévő támaszok mozgása sem zárható ki, így azok elbontását is javasoljuk. (megjegyezzük hogy a felszerkezet acél elemei az újjáépítés során, vagy más egyéb helyen felhasználhatók).

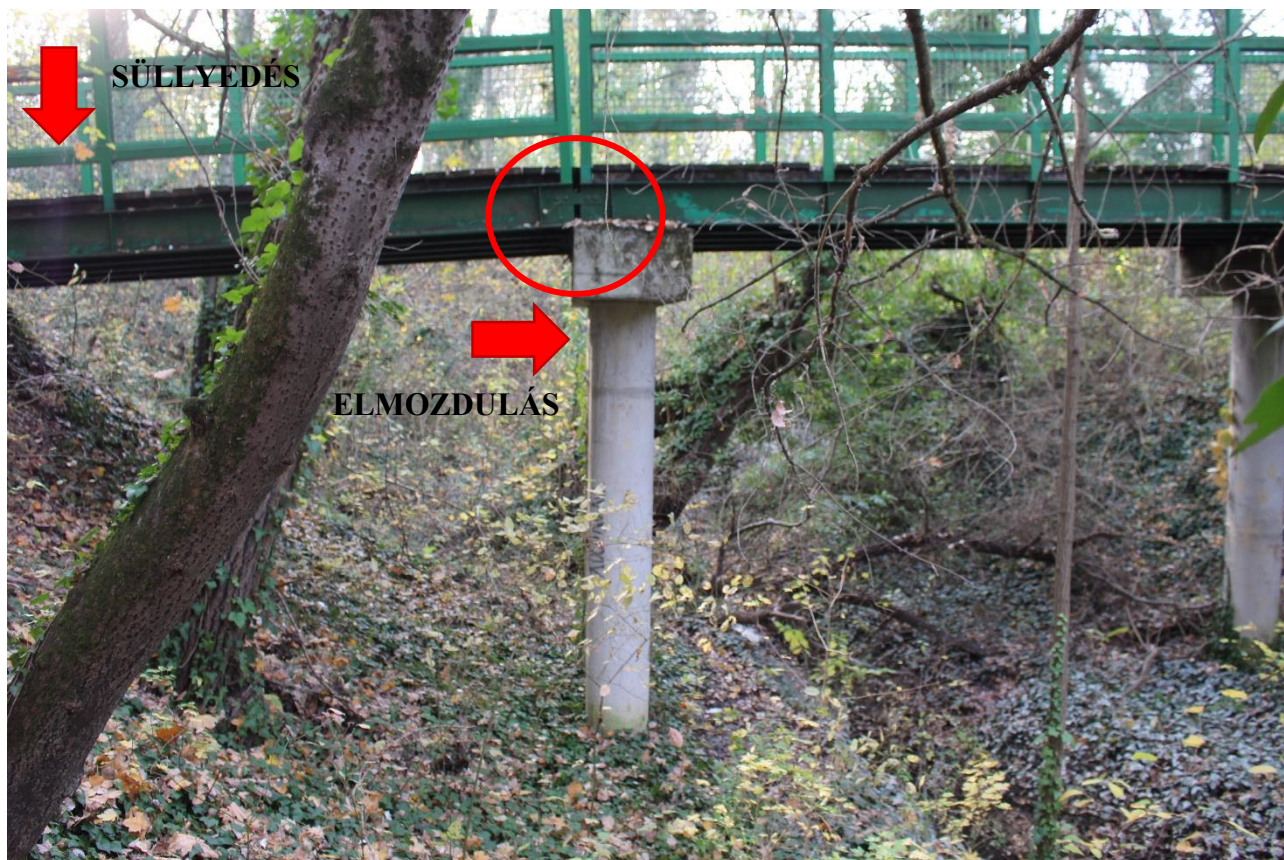
**1. kép Elmozdulás a közbenső D-i támaszon**

A helyszíni vizsgálatok alapján az Építők útja felőli hídfőnél a háttöltés vélhetően egy csúszólap mentén megmozdult, melynek következtében az érintett 6,5 méteres egység hídfő felőli oldala megsüllyedt és elmozdult, ami a közbenső támaszokon is elmozdulást hozott létre (lásd 1. kép). A fentiek miatt az egységek feltámaszkodása a közbenső támaszokon jelentősen csökkent, amely további elmozdulás esetén az egységek támaszról történő lecsúszásával járhat.

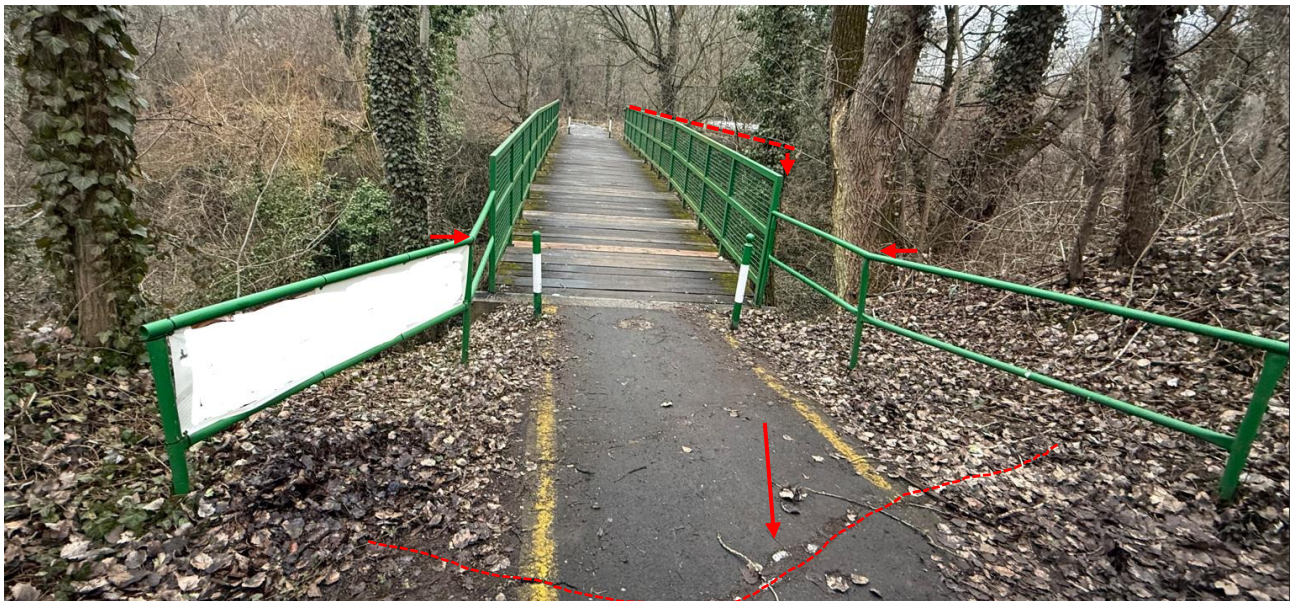
2. kép: D-i hídfő süllyedés

A helyszínen az Építők útja felőli (D-i oldal) hídfő láthatóan megsüllyedt, valamint a hídfő mögötti talajkörnyezet mozgásához tartozó csúszólap is kimetsződni látszik a berepedt aszfaltos burkolaton (2. kép). A geodéziai mérések alapján, továbbá a hídszerkezet folytonos vonalvezetését figyelembe véve a hídfő hozzávetőlegesen 15-20 cm-t süllyedt. A süllyedési mozgások a korlátok befele történő torzulásán is észrevehető.

A rézsű hosszú távú stabilizálására egyik lehetőségként a D-i hídfő teljes újraépítése szükséges, új alapozásának típusa CFA cölöpalap (például 2-3 db új 60-80 cm átmérőjű kb. 10 m hosszú cölöp kellő befogással). Hasonlóképpen a megdőlt tartópillérhez tartozó alapozás új tervezésére és építésére lenne szükség, viszont bizonyosan magas költség lenne a helyi terepi adottságok kapcsán és a munkagéppel történő munkavégzés nehézkes.

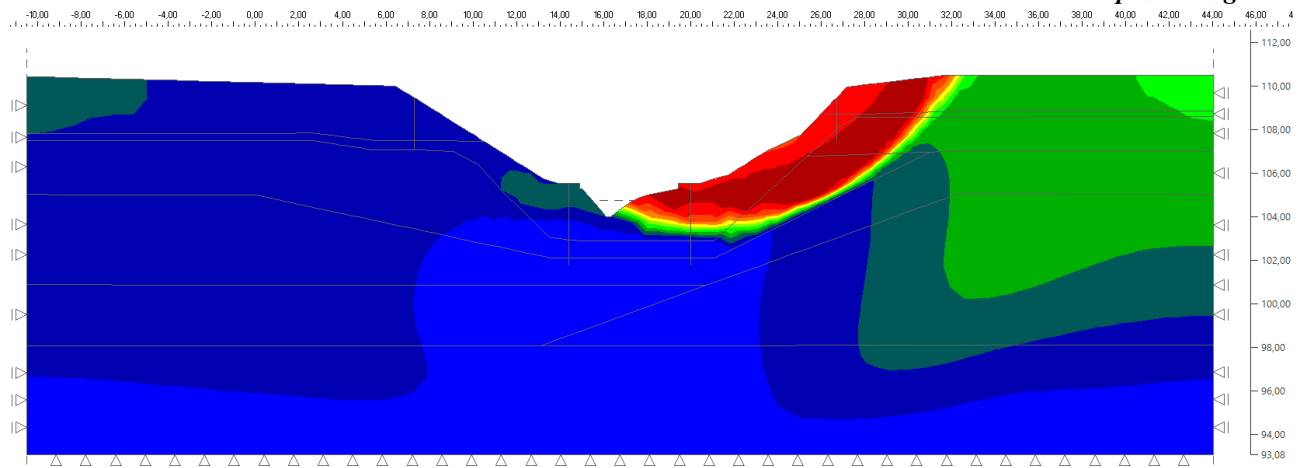
**9. ábra: Állékonságvizsgálat elmozdulási ábra, lehetséges csúszólap a hídfő metszetében, eredeti állapot**

A 4. melléklet szerinti rétegszelvény alapján a rézsű globális (külső) stabilitás biztonsága eredeti állapotban  $1,3 < 1,35$  (9. ábra), a D-i oldalon lévő emelkedő terepszint figyelembevételével a biztonsági tényező  $1,08 < 1,35$  (10. ábra), vagyis egyik esetben sem felel meg az EC7 szabványnak megfelelő szükséges biztonságnak (1,35). Az 1,0 biztonsági tényező feletti érték nem jelenti feltétlenül a tönkremenetelt, viszont látható, hogy közel áll a határállapothoz. A lehetséges csúszólapot a hídalap megépítése előtti állapotra vonatkozóan a 9-10. ábra szemlélteti a híd keresztmetszetében, valamint mellette, ahol a rézsű magasabbra emelkedik. A híd környezetében lévő rézsűk esetében is látszódnak lepelcsúszás jellegű talaj felhalmozódások, illetve a fák többsége is ferde, amely további visszaigazolást ad a rézsűmozgásokra. Ezt a jelenséget a Duna által létrehozott talajvízjáték is ronthatja.

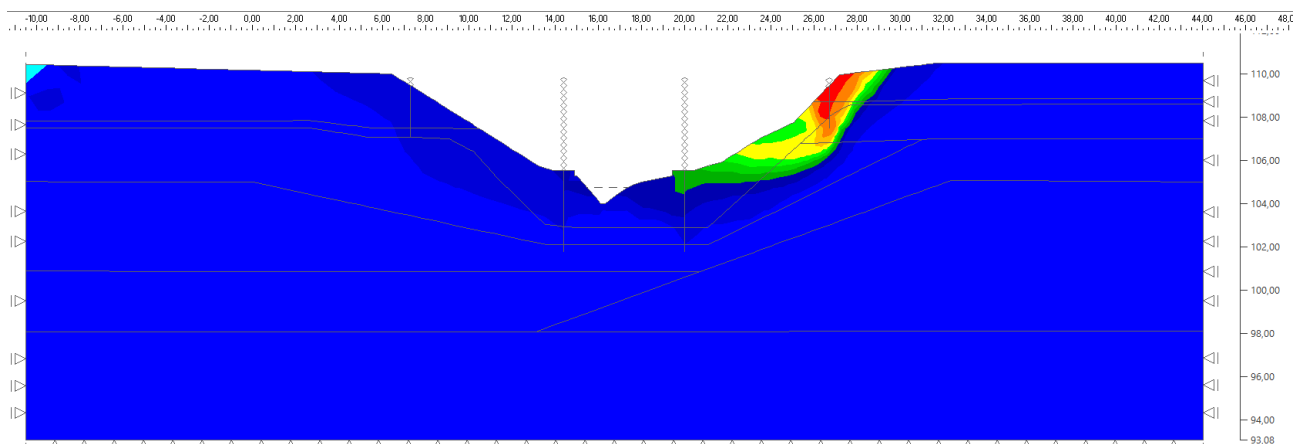
**11. ábra: Állékonságvizsgálat elmozdulási ábra, lehetséges csúszólap a hídfő környezetében, híd elkészülte után**

A 11. ábra az állékonyságvizsgálat elmozdulási ábráját szemlélteti a lehetséges csúszólap kialakulásával a hídfő metszetében, híd elkészülte után. Az állékonyságra vonatkozó biztonság éppen 1,0 ( $< 1,35$ ) vagyis határállapotban van a rézsű, nem felel meg.

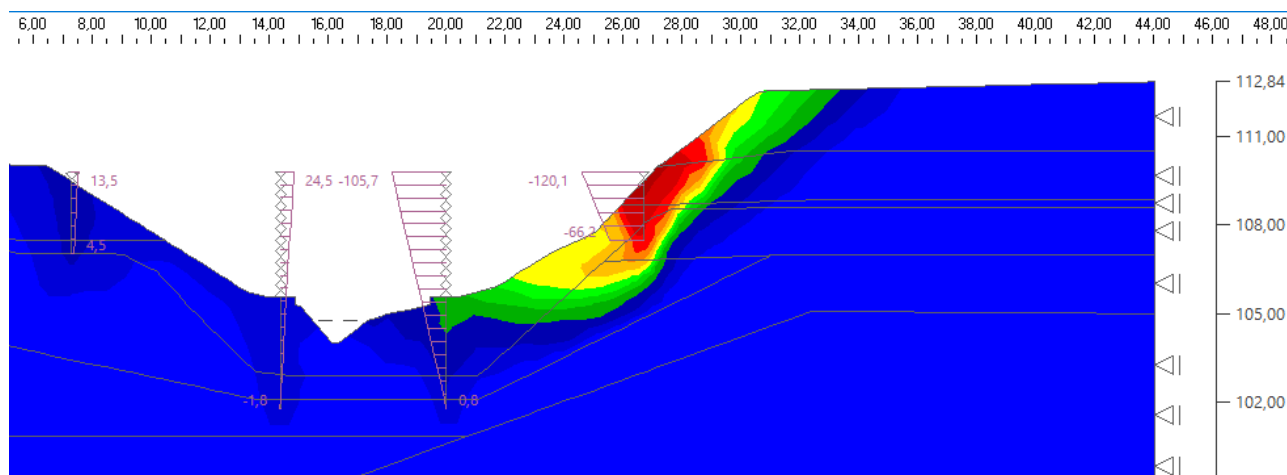
12. ábra: Elmozdulási ábra a híd metszetében [mm]

A vízre érzékeny, kompresszibilis, gyenge teherbírással rendelkező talajkörnyezet (pl. szerves iszap/agyag, laza iszapos, homokos üledék), valamint a hídfő által megjelenő terhelés hatására a számítás lehetőségei mellett a D-i oldalon lévő pillér felső pontjának vízszintes irányú elmozdulása ~ 7-10 cm-re adódott, attól függően, hogy figyelembe vesszük-e a bevezető út mellett megjelenő emelkedő rézsú térbeli feszültség-szétterjedés hatását vagy sem. A helyszínen tapasztaltak alapján a pillér bemozdulása kb. 30-40 cm. Mindenesetre a számítások alapján a mozgás jellege a valós viselkedés mutatja (12. ábra). A kérdéses hídfő alapozása a számítások alapján 13 cm-t süllyedt, míg a többi alapozás 1-2 cm-en belül maradt, amely a valósággal jó összefüggést mutat. A rézsú mozgásával párhuzamosan a közbenső pillér alapozását oldalirányban is terheli a mozgó földtömeg, melynek hatására az alapozás a pillérrel együtt megdőlt.
