# Statikai szakvélemény

Vác, Március 15. tér 20. Kúria épület

lépcsőházi tetőszerkezetének és

héjazatának felülvizsgálatáról

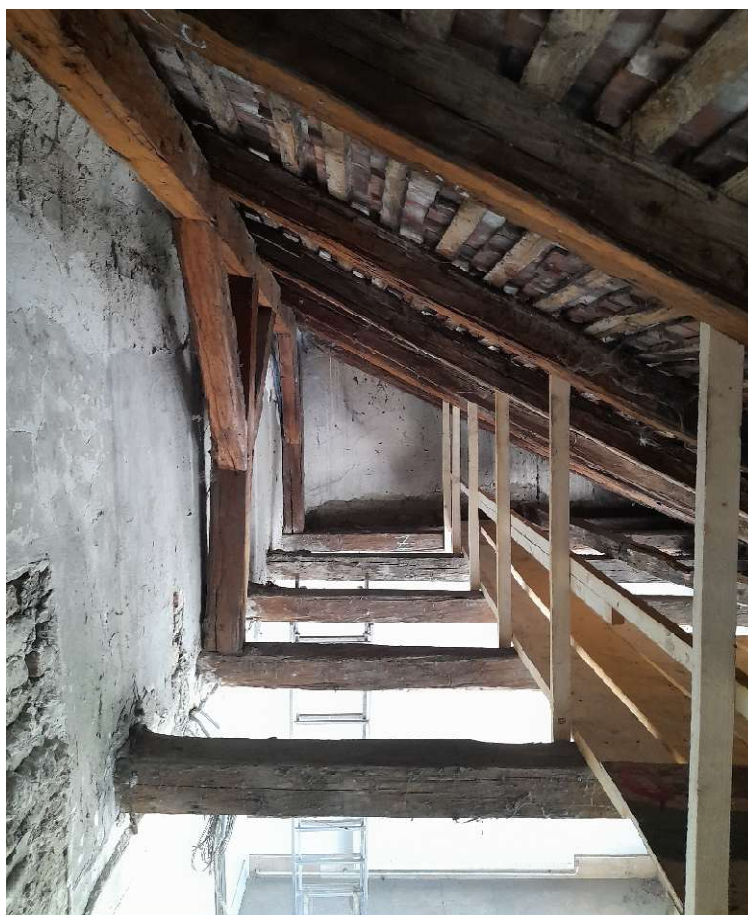
1.T. Kibontott lépcsőházi földém, alul takart, szemetes sárgerenda.

A meglévő gerendák közé cca 50 cm-ként 10/15 -ös gerendákat kell beépíteni, hogy fogadni tudja az új alsó- felső ritkított deszkázatot. A gerendák közé 15 cm , fölé további 10 cm ásványgyapot hőszigetelést ajánlott elhelyezni. A térlezárásra pedig alul gipszkarton álmennyezet készítendő 2 rtg RF tip. tűzálló kartonból.

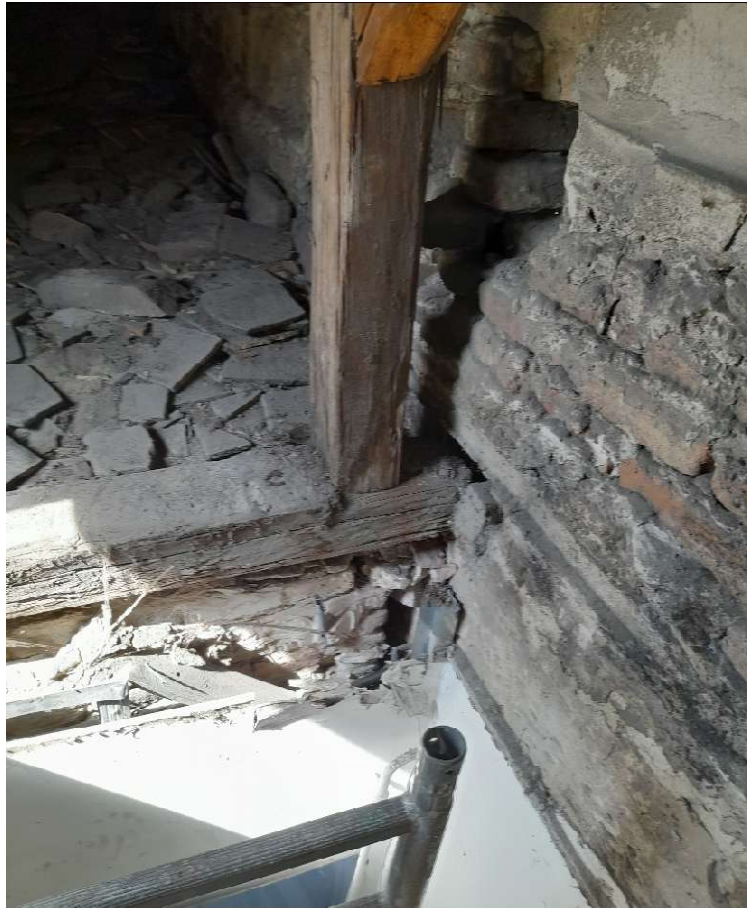
- **5.-6.-7.sz** födém és szarufák - kielégítő állapotúak, de a héjazat elbontása után le kell ellenőrizni ,
- **8.sz** födémgerenda, -rovar fertőzés, bárdolás és favédelmi kezelés, továbbá rövid a gerenda alig van felülése a falra – 3-4 cm - ezért a gerendavéget meg kell hosszabbítani. Meghosszabbítása kétoldali 5/12-es palló mellé csavározásával ld. a fotókon. Ez esetben a fali fészket fel kell bővíteni, min. felülés 12 cm.

Gerendavégek veszélyes 3-4 cm-es feltámaszkodása !

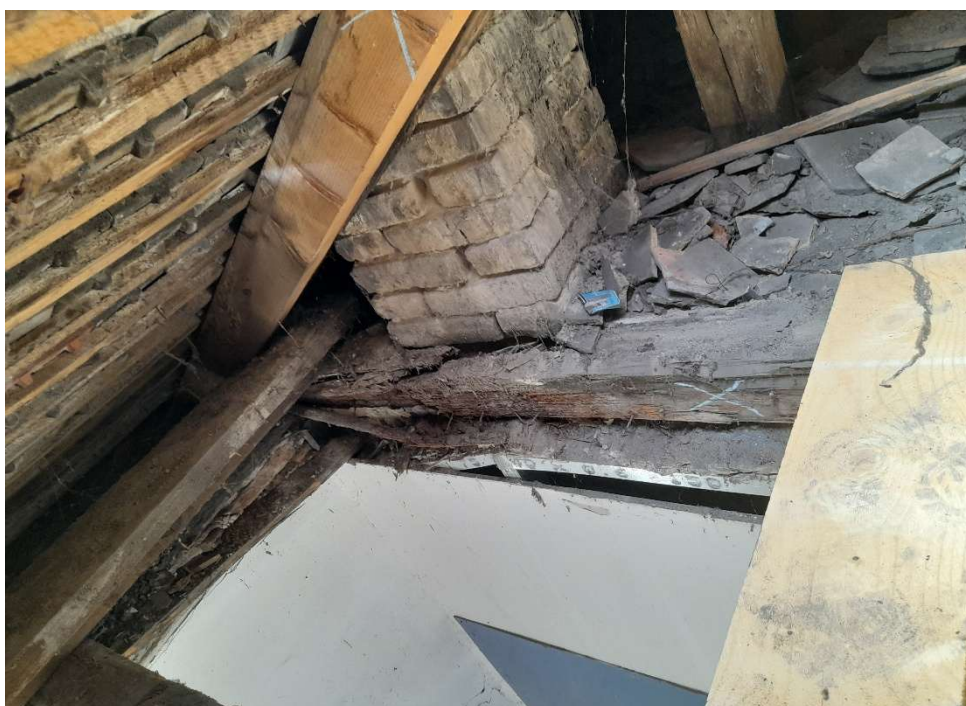
- **10.sz földéngerenda** – kémény melletti gerenda, teljes tönkremenetel elemcsere! A kémény mellett 8 cm légrés betartása.
- **10.sz szarufa** – a kémény mellett teljesen elkorhadt, szétesett, és különféle megerősítések vannak ezek is elbontandók. A teljes csomópontot el kell bontani, át kell építeni, új anyagokból. Eldöntendő a kémény sorsa, szükség van-e rá a jövőben? Tehát új szarufa és új kiváltó keresztgerenda szükséges.

Kémény melletti szétkorhadt csomópont.

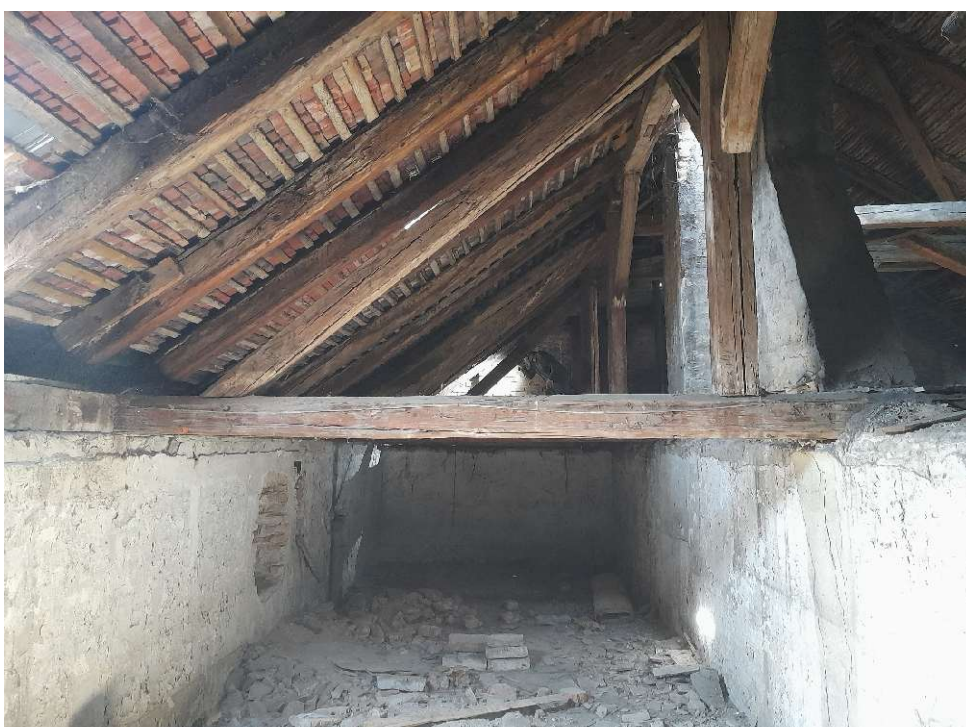
A lépcsőház melletti födém sávot is vélhetően korábbi beázások miatt hevenyészett borított födémmel állítottak helyre, ami födémnek és álmennyezetnek sem tekinthető.

Belső, előtér feletti födém , -helyreállítandó borított gerendafödém.

Ajánlott továbbá a lépcsőház melletti földémsáv minimális rendbe tétele is, azaz a borított faföldém szabályos kialakítása alsó – felső deszkázattal, hőszigetelve. Rétegrend hasonló mint a lépcsőháznál.

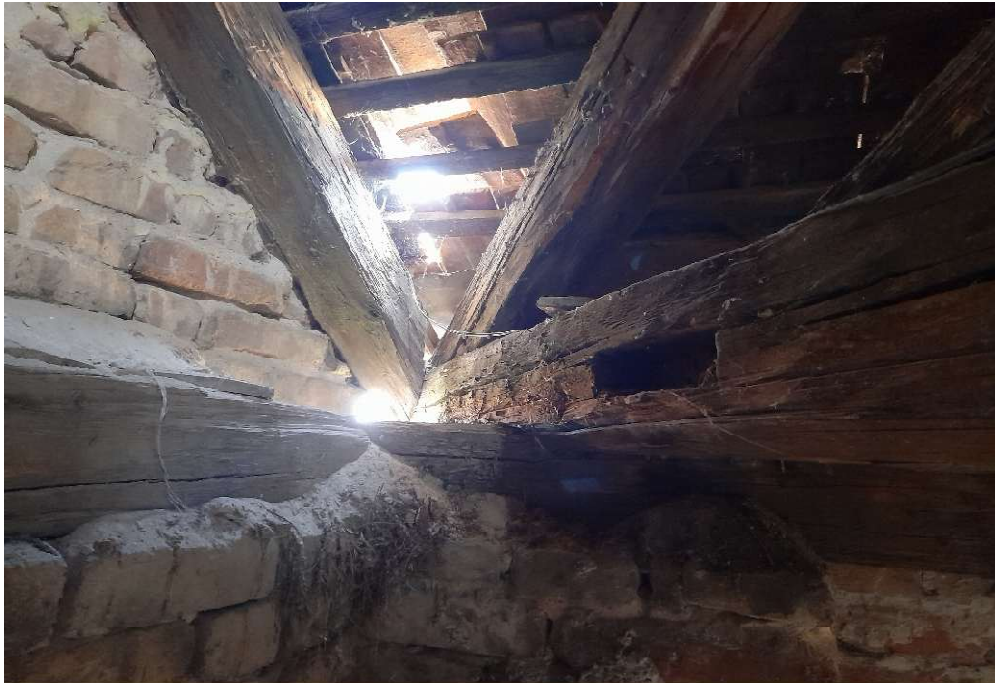
Az eredeti emeletes épület dél-nyugati sarka a sorozatos beázásoktól jelentősen károsodott. Ide fut be az élkötő gerenda is, az egész csomópont korhadt, ki kell bontani, hogy a károsodás megjavítható legyen. A korhadt elemeket ha a bárdolást követően a keresztmetszet csökkenés nagyobb mint  $\frac{1}{3}$  akkor megerősítés szükséges. Az eredeti szerkezeti helyzetet vissza kell állítani, az elemeket le kell bárdolni és favédelmi kezelés a teljes csomópontban. Ez után kell a bádогоzást és a héjazatot visszaállítani. Mindez mellett a leázott ereszdeszkázatot és ereszvakolatot is helyre kell állítani a főtér felől.

2.T Főtető, dél-nyugati sarok szétkorhadása. héjazat hiány, bádogos hiba.

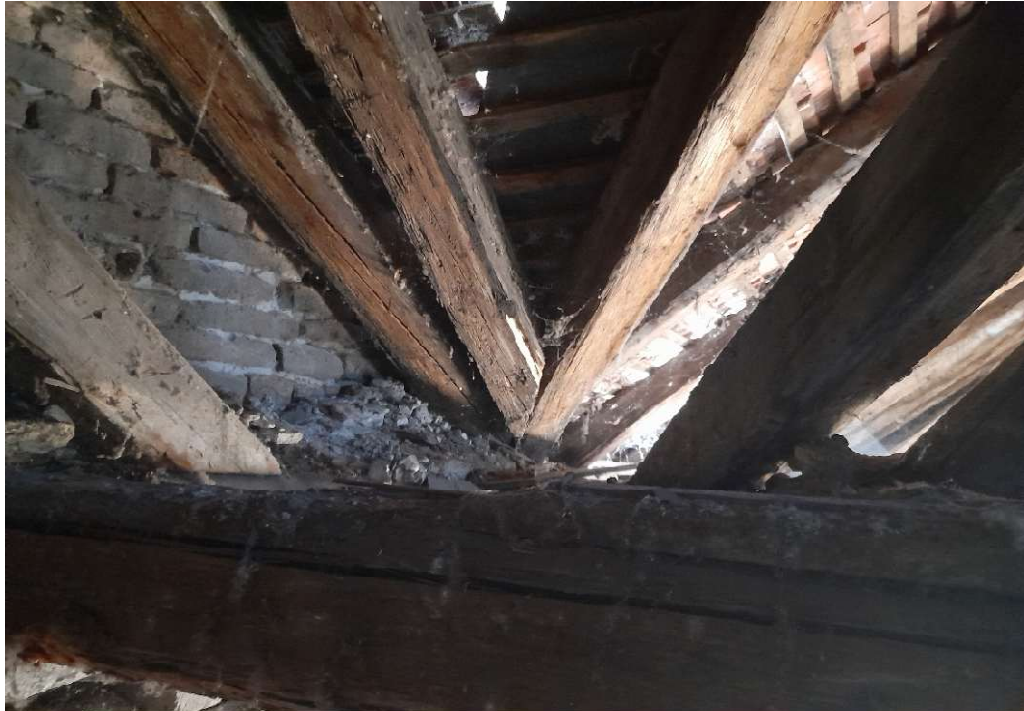
Ebbe a csomópontba érkezik a főtető belső oldali vápája, a csomópont a több éves beázások miatt szétkorhadt. Különösen károsodott a kötőgerenda. A csomópontot ki kell takarítani. A kötőgerenda véget a bárdolást követően lehet, hogy csonkolni kell és pótlás szükséges. A gerendavéget fél átlapolással javasolt toldani. A csomópont közelében a héjazatot, bádогоzást el kell bontani a feltárás után a szükséges bárdolásokat, megerősítéseket, favédelmi kezelést el kell végezni majd a csomópontra szakszerűen vissza kell helyezni a bádогоzást, cserépfedést.

3.T. Piac oldali főtető vápa csomópont károsodása.
