# FAANYAGVÉDELMI SZAKÉRTŐI VÉLEMÉNY

Kúria épülete, lépcsőház feletti tetőszerkezetéről

2600 Vác, Március 15-e tér 20. (hrsz. 3189/2)

Budapest, 2025. 06. 25.

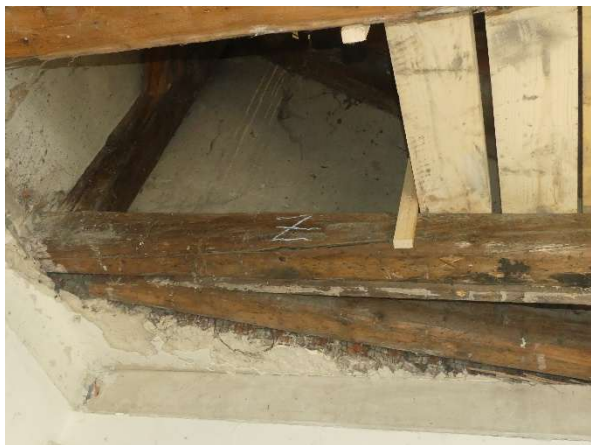
| Károsodások táblázata | | | | | | | |
|---|---|---|---|---|---|---|---|
| 1. | 1 | födémgerenda | középfőfálnál | - | Z | átlósan repedt, 1. fotó | összezsavarozás |

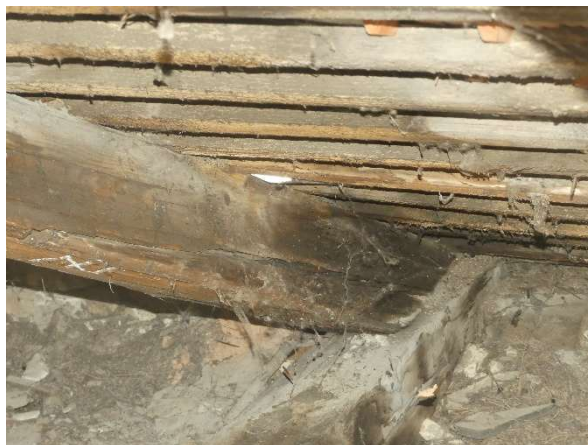
| Károsodások táblázata | | | | | | | |
|---|---|---|---|---|---|---|---|
| 2. | 2 | szarufa | udvari oldal | - | Z | alsó vége hasadt, 2. fotó | összezsavarozás |

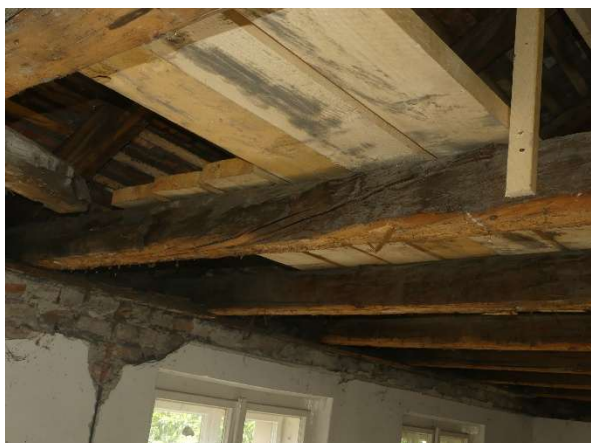
| Károsodások táblázata | | | | | | | |
|---|---|---|---|---|---|---|---|
| 4. | 4 | födémgerenda | udvari oldal | - | Z | átlósan repedt, 3. fotó | összezsavarozás |

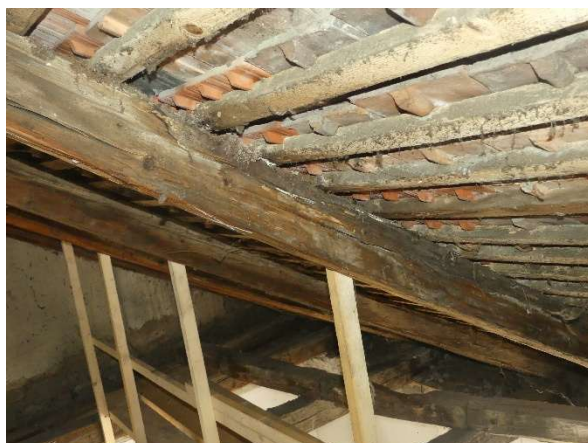
| Károsodások táblázata | | | | | | | |
|---|---|---|---|---|---|---|---|
| 5. | 4 | szarufa | középfőfálnál | gomb | X | elkorhadt elem, aktív fertőzés, 4. fotó | csonkolás vagy csere |

Két jelentősebb farontó szervezetek által kialakult fertőzési gócot azonosítottam. A 4-es szarufa héjazati hiba következtében bekorhadt, jelenleg is aktív fertőzés észlelhető. A 10-es szaruállás (ami egyben főállás is) kémény mellett fut, illetve tetőkibúvó is található a mellette lévő szarufa közben. Úgy a földéngerenda, mint a szarufa gyakorlatilag megsemmisült. A területet korábban javították pót talpszelemen beépítésével (két vasalt palló darab), és a korhadt szarufa mellé új szarufa elhelyezésével. A megoldás szakszerűtlen, mert a fertőzött anyagokat nem távolították el, és az új faanyagot nem védőkezelték. A 4-es és 10-es szarufát, valamint a 10-es földéngerendát cserélni kell. A kémény mellett légrést kell kialakítani mindkét határos elem esetében, és segédszaru beépítésére is szükség lehet kéménykiváltóval.

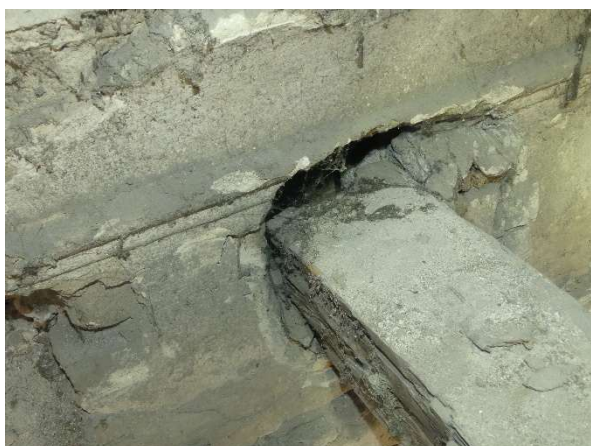
| Károsodások táblázata | | | | | | | |
|---|---|---|---|---|---|---|---|
| 6. | 8 | födémgerenda | középfőfálnál | rovar | O, Z | kissé fertőzött elem alig támaszkodik középfőfal-nál, 5. fotó | felületi védelem, palló kétoldali mellécsavarozás felfekvés növelése céljából |

Néhány kevésbé jelentős mechanikai hiba mellett a 8-as és 9-es földéngerenda középfőfali felfekvése gyakorlatilag nem létezik, amit mielőbb orvosolni kell. Célszerű a többi gerenda fali felfekvését is fészekvéséssel ellenőrizni, a gerendákat szükség esetén megtoldani.

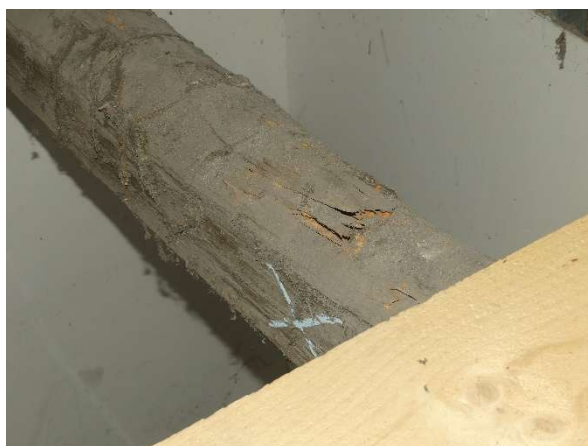
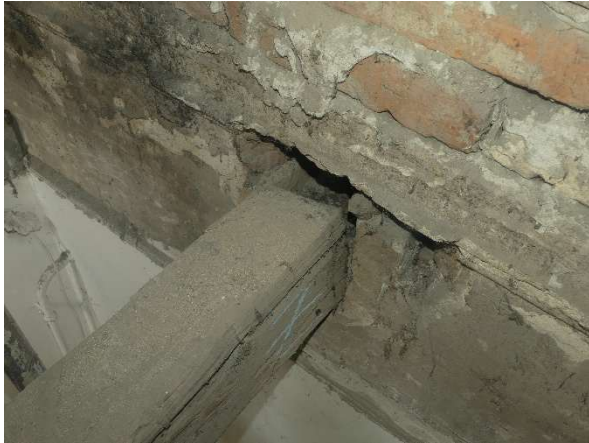
| Károsodások táblázata | | | | | | | |
|---|---|---|---|---|---|---|---|
| 7. | 9 | födémgerenda | teljes hosszon | rovar | X, Z | korhadt elem alig támaszkodik középfőfálnál, 6. és 7. fotó | lemetszés, palló kétoldali mellécsavarozás teljes hosszon, felfekvés növelése miatt is |

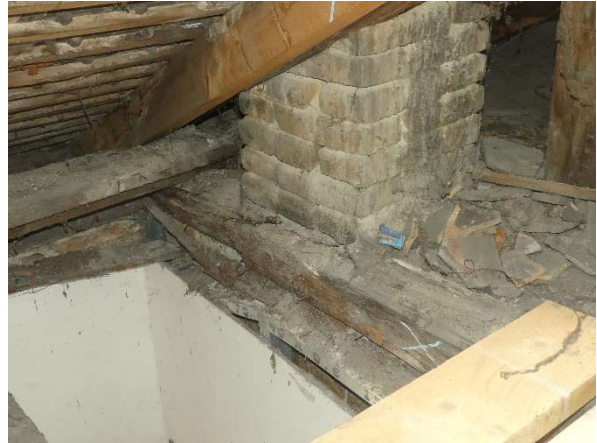
| Károsodások táblázata | | | | | | | |
|---|---|---|---|---|---|---|---|
| 8. | 10 | födémgerenda | udvari oldal | g+r | X | kémény mellett, tetőkibúvó alatt megsemmisült, 8. fotó | csere, új elem beépítése légréssel |

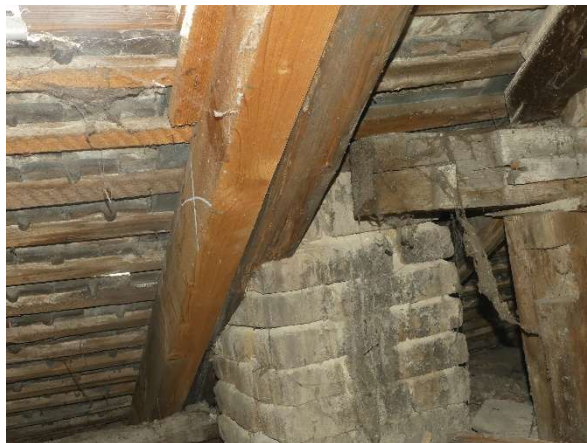
| Károsodások táblázata | | | | | | | |
|---|---|---|---|---|---|---|---|
| 9. | 10 | szarufa | udvari oldal | g+r | X | kémény mellett, tetőkibúvó alatt megsemmisült, pót talpszelemennel alátámasztott, új szaru-fával erősített elem, 9. fotó | erősítések elbontása, szarufa csere, új elem beépítése légréssel |

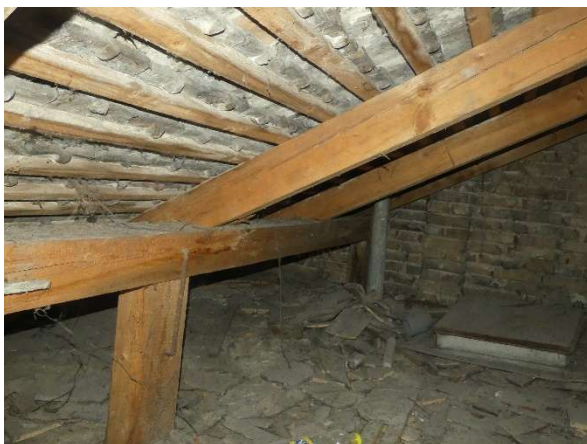
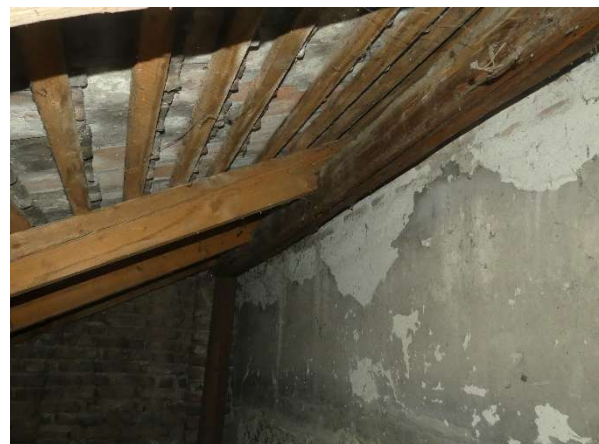
A 2-es jelű sarokban, ahová szélső főállás és élkötő is fut, valóban a csomópontok korhadása észlelhető, és a tér felől is látszik az ereszalj károsodása. A falkorona és a vízszintes helyzetű elemek letakarítását követően a sarok faszerkezeteit mentesíteni szükséges. A faanyagvédelmi technológiák közül a „csomóponti tisztítás, a kimetszés és/vagy a csonkolás” alkalmazása lesz szükséges. A héjazati hiányosságokat pótolni kell.

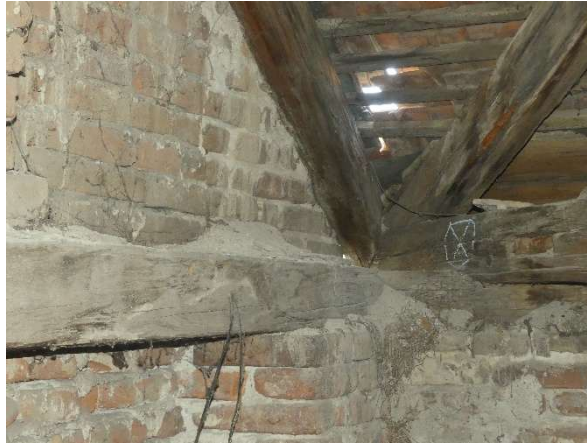
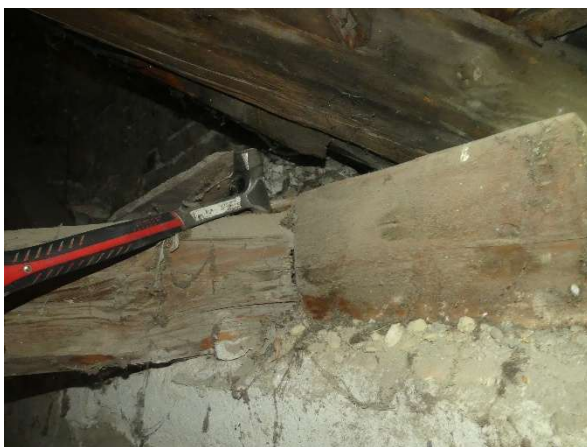
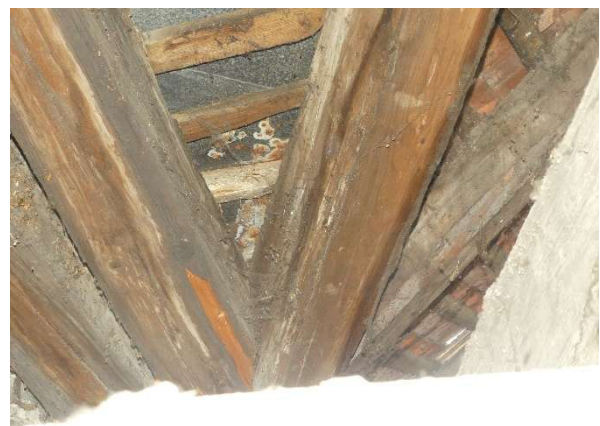
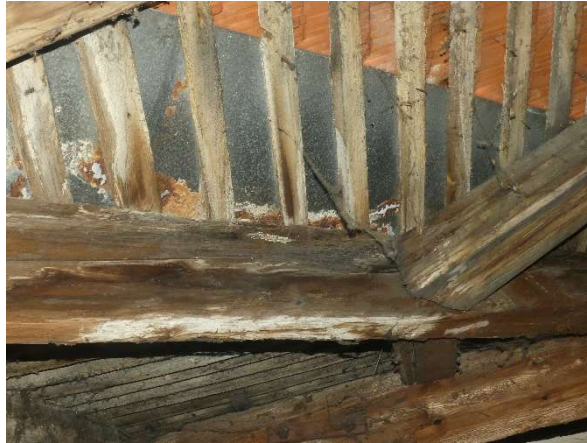
A 3-as jelű területen, ami az 1-es tetőszakasz felső sarkához csatlakozó tetőhajlat alsó csomópontja, szintén észlelhető probléma, elsősorban a kötőgerenda súlyosabb bekorhadása. A felette lévő, elrozsdásodott, átlukadt vápabádog is azt jelzi, hogy tartós nedvesedés állt fenn. A vápaszaru állapota kérdéses, mert nem értem el, nem kizárható aktív fertőzése sem. Mivel a héjazatot javították, és jelenleg nem ázik a terület, a kötőgerendán aktív károsodás most nem észlelhető, de ez a körülmények kis mértékű megváltozása esetén sem biztos, hogy így marad. Általában kockázatot jelent a korhadt elemek bent hagyása, különösen tetőhajlat környezetében, az alatt.

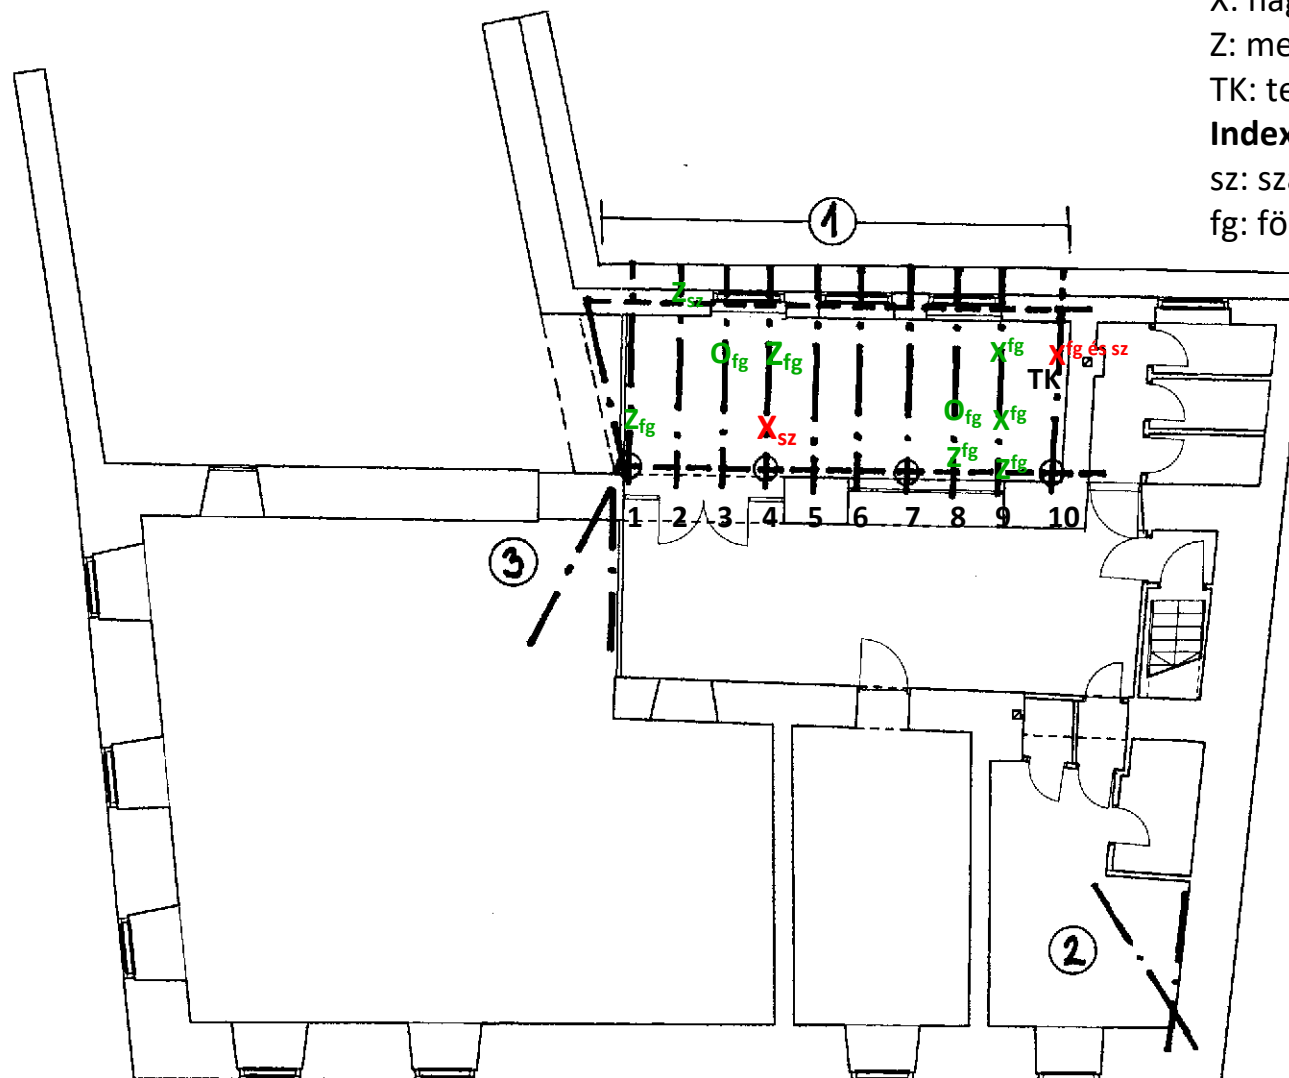
## Lépcsőház feletti tetőszakasz károsodásai

A megbízás tárgyát képező tetőszerkezet szakasz (1-es területnek jelöltem a vázlaton) javítható a táblázatban megadott, lentebb részletezett faanyagvédelmi technológiákkal. A tetőszerkezet károsodásai közül a rajzon piros színnel, a táblázatban vastagon szedve emeltem ki a jelenleg is aktív/virulens/nagymértékű károsodásokat, amiket mielőbb el kell hárítani, hogy a fertőzés tovább terjedését megakadályozzuk, illetve, hogy nagyobb műszaki
