**TÖRZSKÖNYV 17.9***a helyi védelem alatt álló építészeti értékek nyilvántartására*

| 1. A védett érték megnevezése: | | Lakóház |
| 2.Helye: | cím: | Vác, Alsó utca 15. |

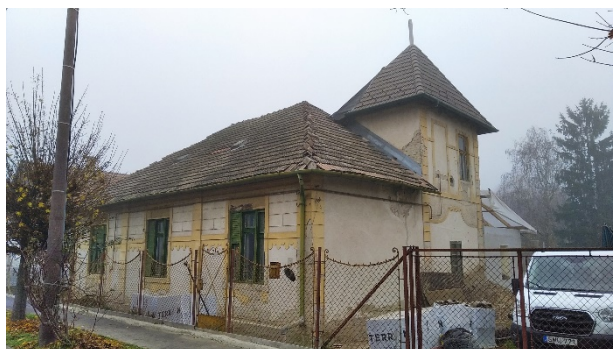
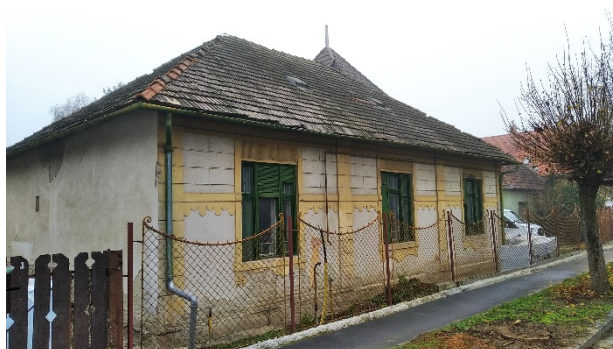
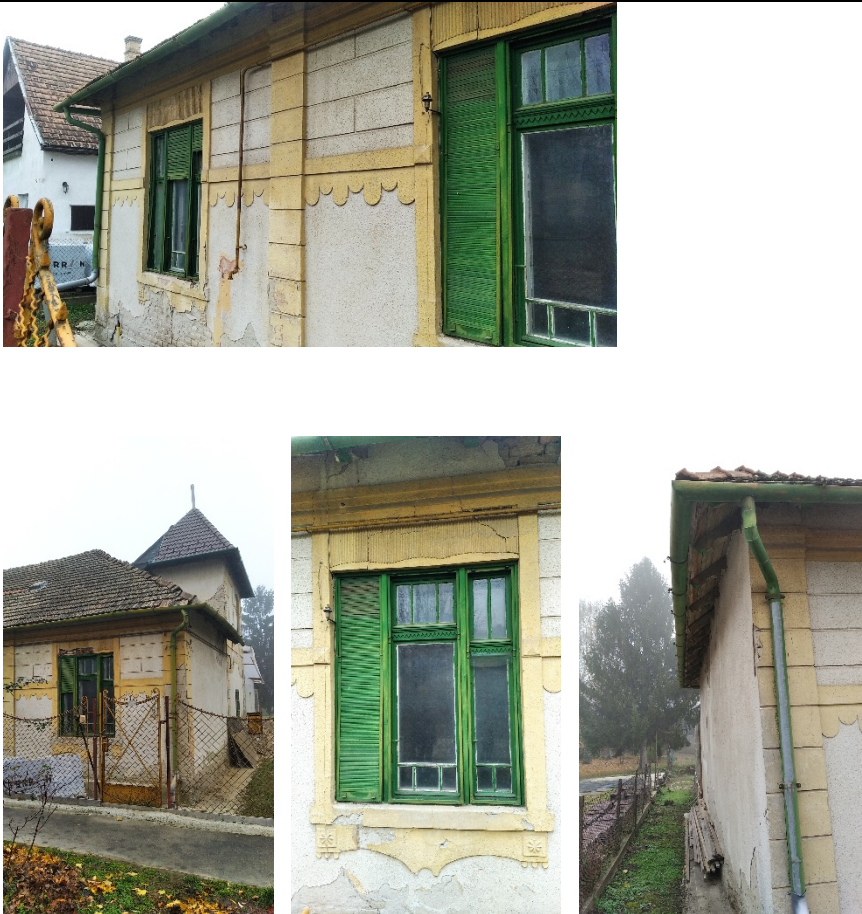
Állapotfotók 2021.:

| <p>13. Jelenlegi állapot leírása:</p> | <p>A homlokzata, héjazata leromlott állapotú. Az épület lábazati szakaszán körben felvizesedésből adódóan teljes vakolatleválás látható. A héjazat sérüléséből származó leázási nyomok is tapasztalhatóak. A vakolatdíszek több helyen sérültek</p> |

| <p>14. Felújítási javaslat:</p> | <p>A teljes homlokzat felújítása szükséges a héjazat felújításával együtt. Meg kell állapítani a falak vizesedésének okát a homlokzat helyreállítását megelőzően. A homlokzat külső hőszigetelése a vakolati díszek védelme érdekében nem engedélyezhető, csak a belső oldali hőszigetelés. A vakolati architektúra javítandó. Az épület nyílászárói, redőnyei felújítandók. Amennyiben csere szükséges, úgy az csak eredeti osztásrend és díszítés megtartásával engedélyezhető.</p> |
