**TÖRZSKÖNYV 18.1.***a helyi védelem alatt álló építészeti értékek nyilvántartására*

| 1. A védett érték megnevezése: | Lakóház |
| 2. Helye: | cím: Vác, Attila utca 2.<br>helyrajzi szám: 4001<br>SZT kivonat:<br><br>GPS koordináta: 47°46'37.4"N 19°07'58.8"E |

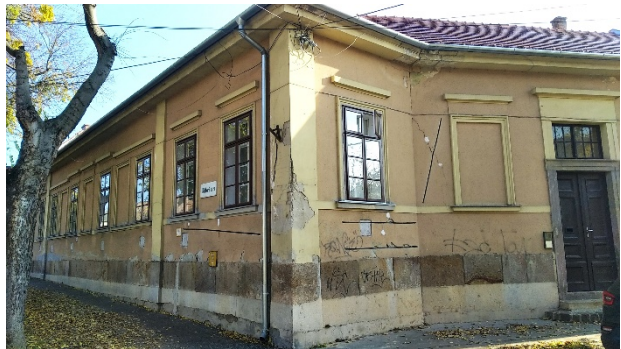
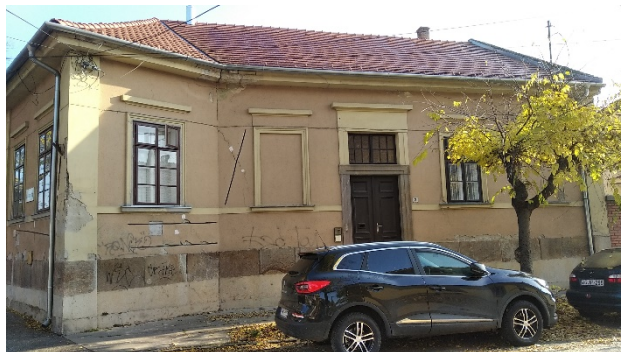
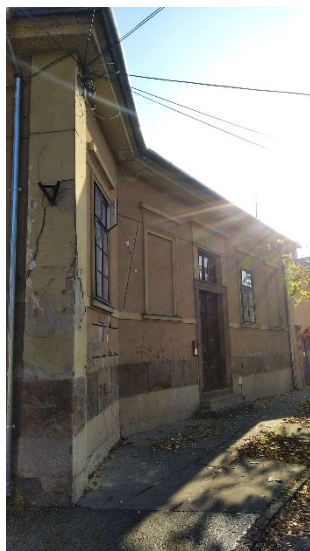
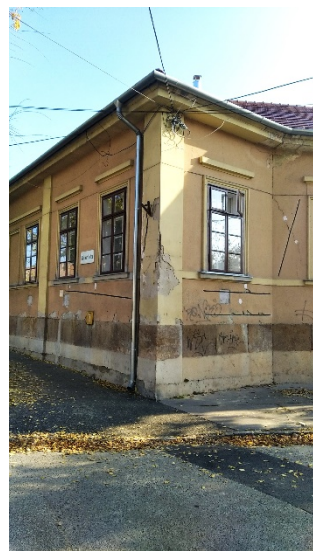
Állapotfotók 2021.:

| <p>13. Jelenlegi állapot leírása:</p> | <p>A házon süllyedésből származó sérülések, illetve azok helyreállításának nyomai láthatók (falvarrás). A homlokzati vakolat sérült: a lábazat felett felvizesedésből adódó vakolatleválások láthatók, a korábban üzemelt gázkonvektorok szellőzőnyílásai befalazásra kerültek végig a homlokzatokon, a falvarrások nyomai nem kerültek helyreállításra, illetve leázás miatt sérült a zárópárkány. A homlokzaton falfirkák, illetve szabadon vezetett kábelek találhatóak. A héjazat, illetve az ereszek az elmúlt években felújításra, cserére kerültek. A bejárat kőkerete, a nyílászorúkozások, párkányok állapota megfelelő.</p> |

| <p>14. Felújítási javaslat:</p> | <p>Teljes homlokzat felújítása javasolt a szabadon futó, használatban lévő kábelek homlokzatba történő bevésését követően. A kőkeretes bejárata, illetve kőlábazata miatt külső oldali hőszigetelése nem javasolt. A nyílászárók cseréje csak hasonló kialakítású ablakok beépítése esetén lehetséges, hőszigetelő üvegezése a belső szárnyon lehetséges. Homlokzatfelújítás esetén a vakolt ablakkeretek újragondolása javasolt, törekedni kell az építéskorabeli tagozatok alkalmazására.</p> |
