## TÖRZSKÖNYV 18.16

a helyi védelem alatt álló építészeti értékek nyilvántartására

| 1. A védett érték megnevezése: | Lakóház |
| 2. Helye: | cím: Vác, Dózsa György út 10. |

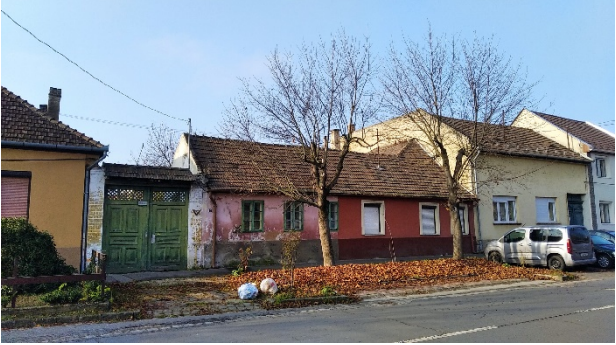
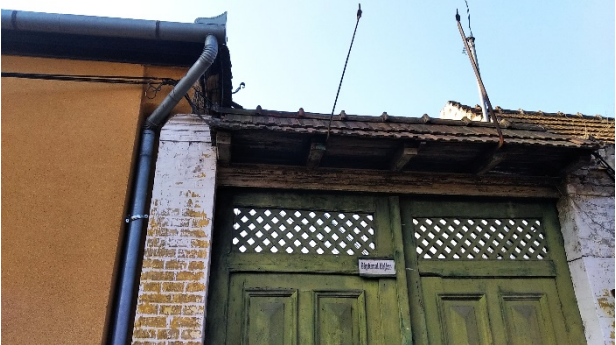
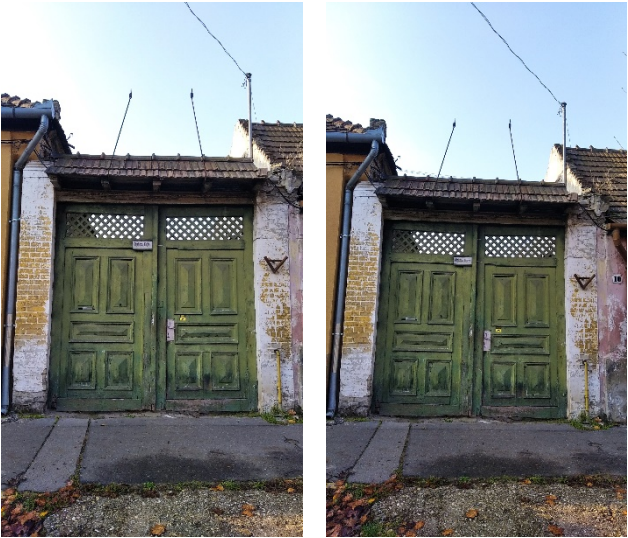
| <p>13. Jelenlegi állapot leírása:</p> | <p>A jobboldali téglakapuoszlop megfelelő állapotú, a bal oldali oszlop felső harmada valószínűsíthetően leázás következtében megrogyott, párkányzata, fedése sérült, hiányos. A gázvezeték a kapuoszlopon keresztül került bevezetésre. A fa szerkezetű kapu felújításra szorul. Az illesztések több helyen szétnyíltak, főként az alsó részei sérültek a kaput érő csapóeső következtében. A kapuba levélbedobó nyílást vágtak, kilincse nem a kapuhoz illő.</p> |

| <p>14. Felújítási javaslat:</p> | <p>A teljes kapuzat felújításra szorul. A kapu feletti kis tetőt helyre kell állítani, a sérült részeket cserélni kell, a fa elemeket le kell mázolni. A kapu oszlopok vakolandók, a jobb oldalon a záró tagozat a bal oldali alapján helyreállítandó. A kapuszárnyak a szükséges helyeken kiegészítendő, mázolandók. Javasolt új zár és kilincs, valamint fém rugdosólemez beépítése. A rugdosólemez színre mázolandó.</p> |
