*a helyi védelem alatt álló építészeti értékek nyilvántartására*

| 1. A védett érték megnevezése: | | Lakóház |
| 2. Helye: | cím: | Vác, Dózsa György út 66. |

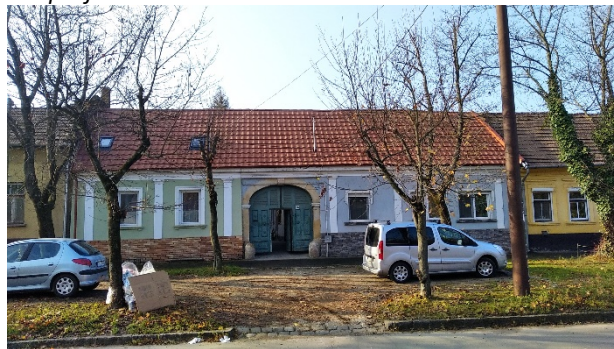
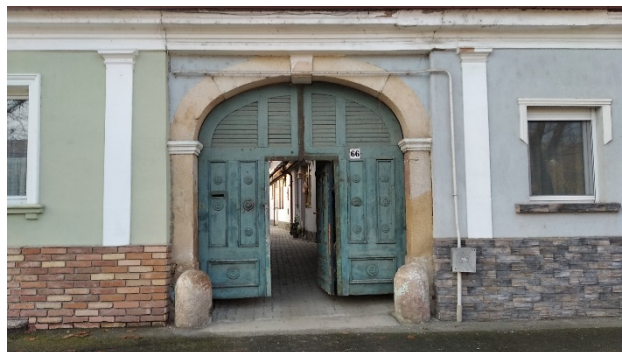
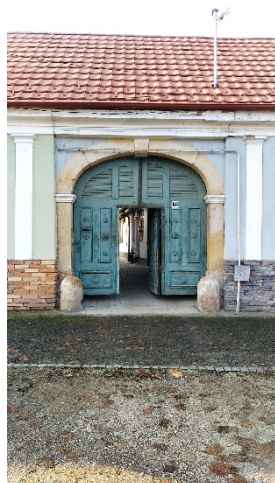
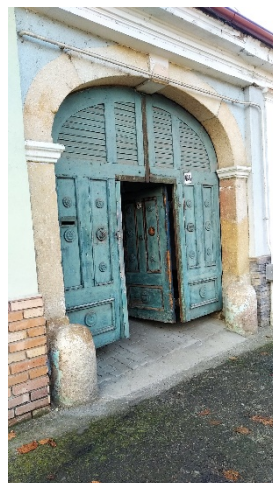
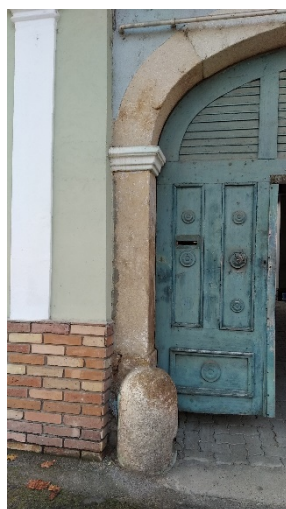
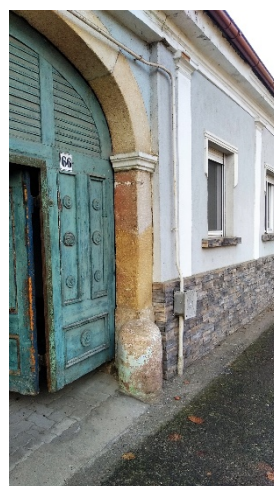
Állapotfotók 2021.:

| 13. Jelenlegi állapot leírása: | A kőkereten csak kisebb sérülések találhatók, a jobboldali kapuoszlopban korábbi csengő helye látható. A kőkereten több helyen a korábbi lefesték nyoma látható, jelenleg csak az oszlopfejezet, illetve a zárókő festett, de a zárókő festék rétege részben lemállott. A kapu felújításra szorul, több helyen sérült, egy teljes rozettadísz hiányzik, a továbbiak sérültek. A kapun kivágott levélbedobó található. |

| 14. Felújítási javaslat: | A kőkeretről a festéknyomokat el kell távolítani, a felületi sérülések szakszerűen pótolhatók. A kőkeret hidrofóbizálása javasolt. A kőkeret csak kőrestaurátor bevonásával állítható helyre!<br>A fakapu sérülései, hiányai kiegészítendőek. A kapun elhelyezett csengő, zárazás és a levélbedobó helye, megjelenése a felújítás előtt tervezendő. A kapuzatról (keret + kapu) a felújítás megkezdése előtt M1:25 felmérési terv készítendő.<br>A homlokzat mindkét oldalán egységes színezést, homlokzatképzést kell kialakítani! |
