## TÖRZSKÖNYV 18.18

a helyi védelem alatt álló építészeti értékek nyilvántartására

| 1. A védett érték megnevezése: | | Lakóház |
| 2. Helye: | cím: | Vác, Erzsébet utca 14. |

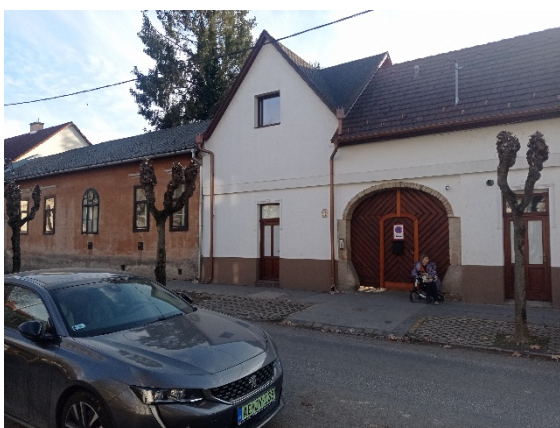
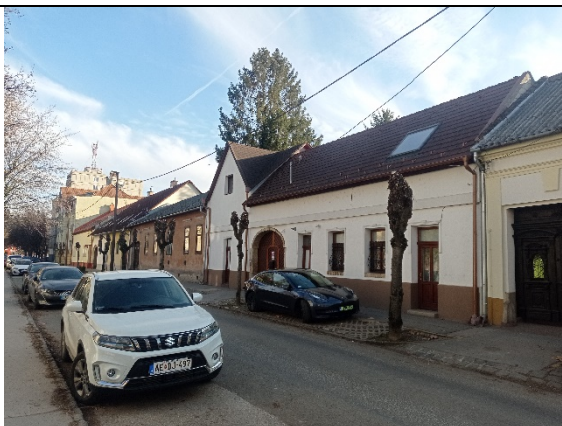
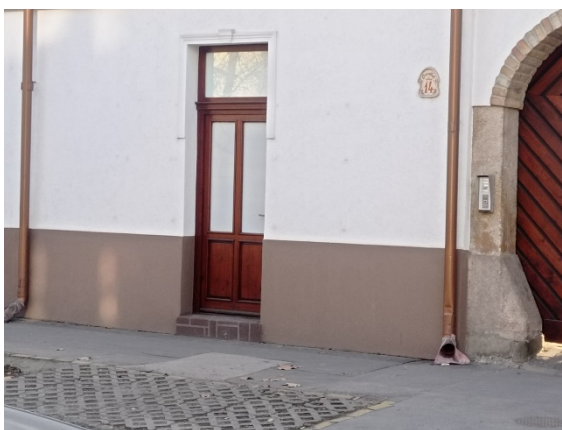
Állapotfotók 2025:

| 13. Jelenlegi állapot leírása: | Felújított. |

| 14. Felújítási javaslat: | Az oromfali nyílás kialakítása újragondolandó homlokzatfelújítás esetén. |
