## TÖRZSKÖNYV 18.20

a helyi védelem alatt álló építészeti értékek nyilvántartására

| 1. A védett érték megnevezése: | | Lakóház |
| 2.Helye: | cím: | Vác, Erzsébet utca 68. |

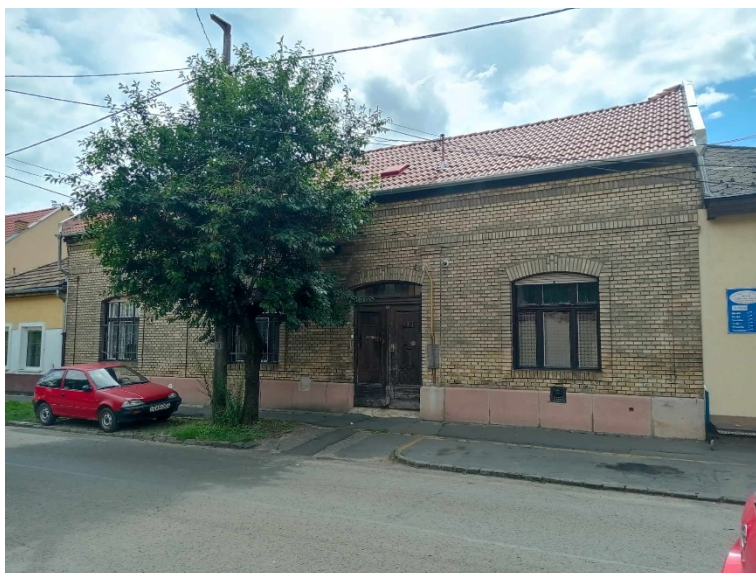
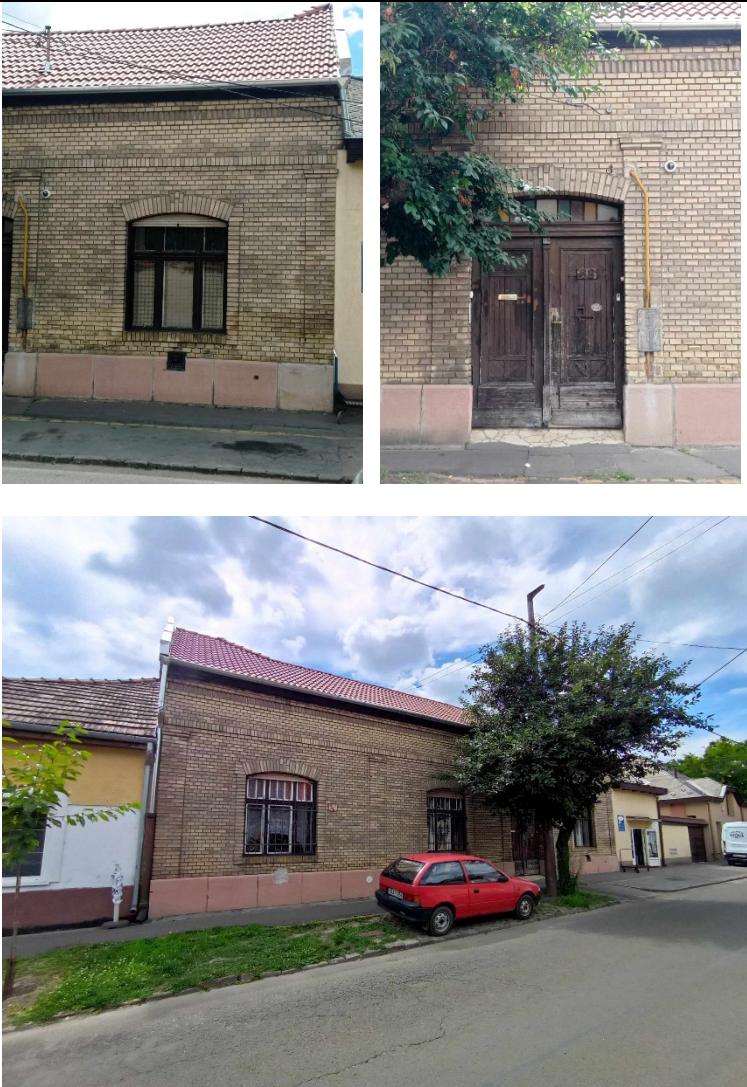
Állapotfotók 2024:

| 13. Jelenlegi állapot leírása: | <p>A héjazat cserére került. A homlokzati téglaburkolat megfelelő állapotú. A megszüntetett konvektorszellőzők helyei elfalazásra kerültek, azonban anyagában nem illeszkednek a lábazat, illetve falburkolat anyagához. A kapu is helyreállításra szorul</p> |

| 14. Felújítási javaslat: | <p>A téglaburkolat, a műkő lábazat, illetve az ablakosztás felújítás esetén megőrzendő. A megszüntetett konvektor szellőzők helye helyreállítandó téglá, illetve műkő pótlással. Redőnycsere esetén külső redőnyszekrény nem helyezhető el.</p> |
