*a helyi védelem alatt álló építészeti értékek nyilvántartására*

| 1. A védett érték megnevezése: | | Lakóház |
| 2. Helye: | cím: | Vác, Kép utca 7. |

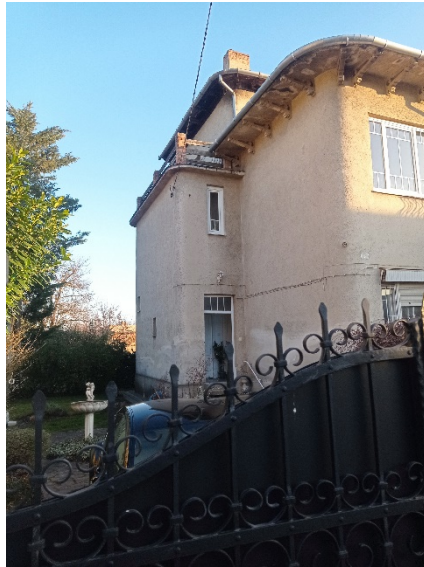
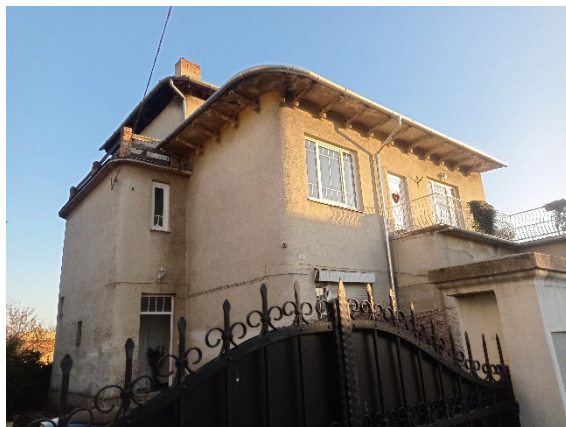
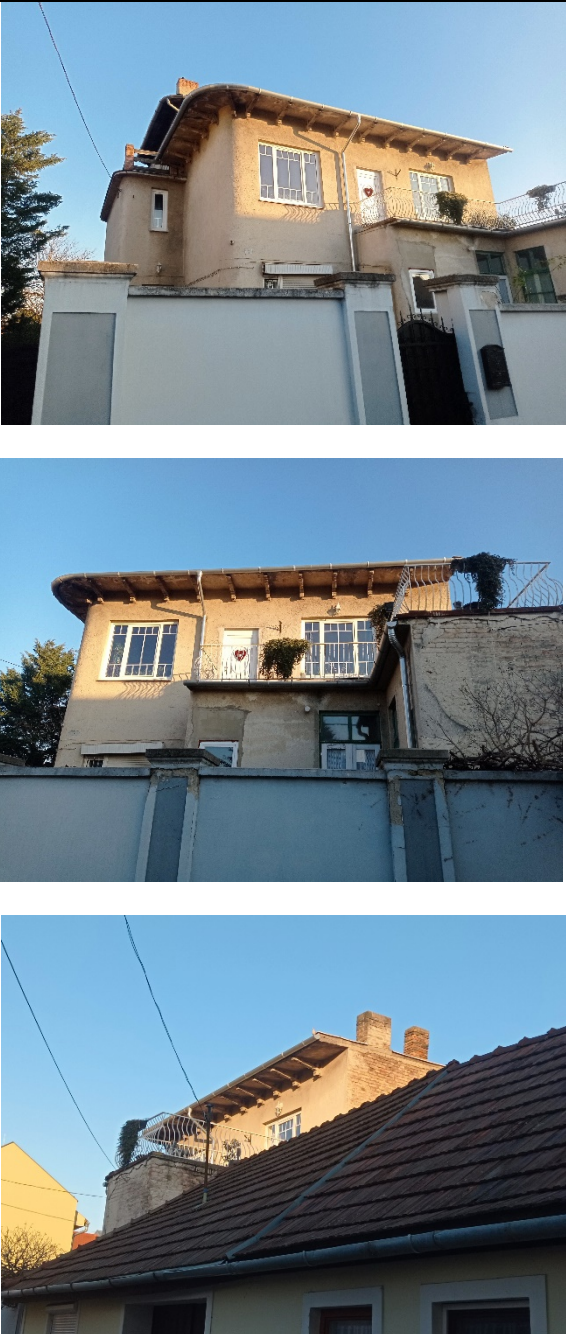
Állapotfotók 2025:

| <p>13. Jelenlegi állapot leírása:</p> | <p>Az épület a tömör kerítés miatt csak részben látható, az ingatlanra nem sikerült bejutni. Az épület műszaki állapota kielégítő. Az emeleti nyílászárókat műanyagra cserélték, feltehetően osztása az eredetit idézi vissza.</p> |

| <p>14. Felújítási javaslat:</p> | <p>Az épület felújítása során a műanyag nyílászárók fa nyílászáróra cserélendő. A homlokzati díszek, tagozatok megőrzendőek. Külső hőszigetelése a karcsú, míves vasbeton konzolok láthatósága miatt nem javasolt.</p> |
