Tárgy: Vác, Budapesti főút 21. műemléki lakóház, belső vízvezeték hálózat felújítása, épület helyreállítása.

Műemlék épület belső vízhálózat felújítási terve és  
fal helyreállítási szakvéleménye

Tárgy: Vác, Budapesti főút 21. lakóház, pince és földszinti falrepedések statikai vizsgálata

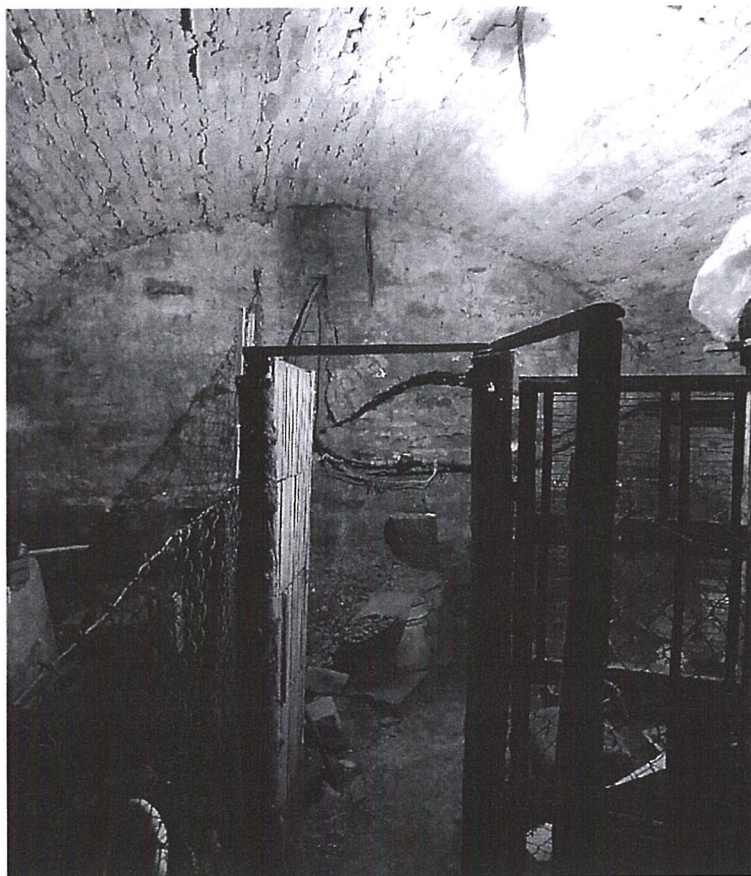
Pince utcai fala vízbekötéssel.

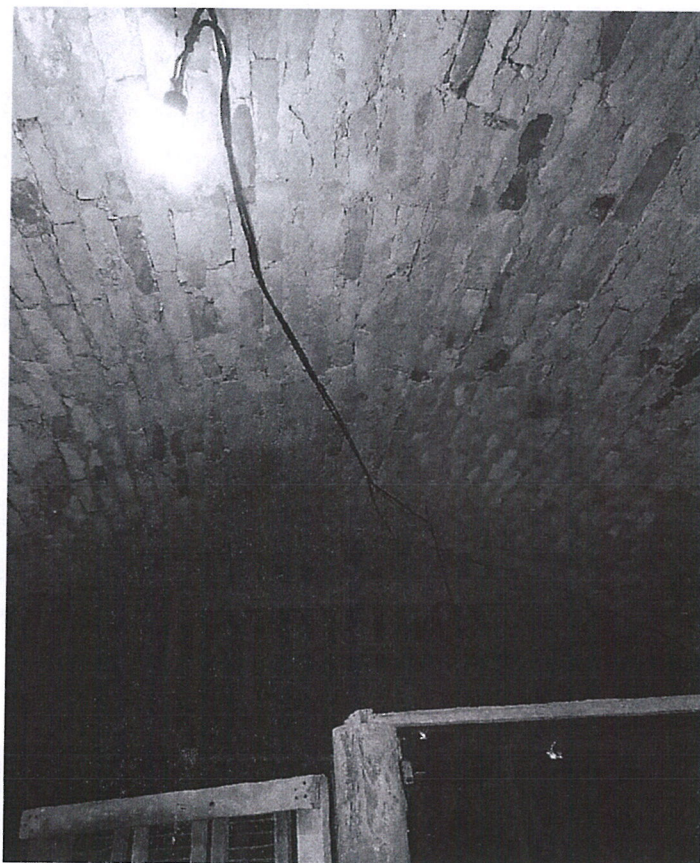
Jó állapotú téglá boltozat.

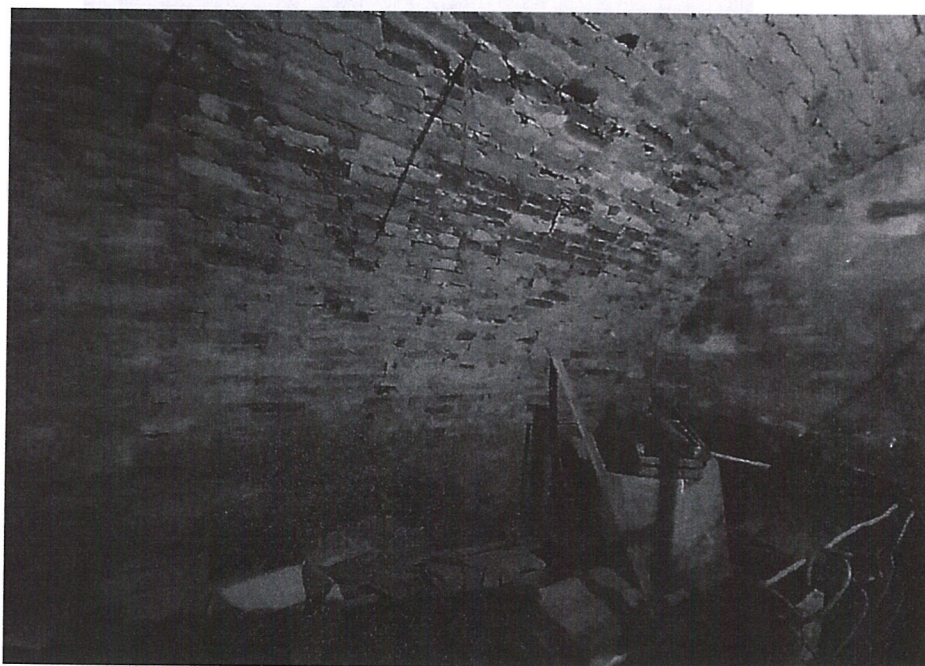
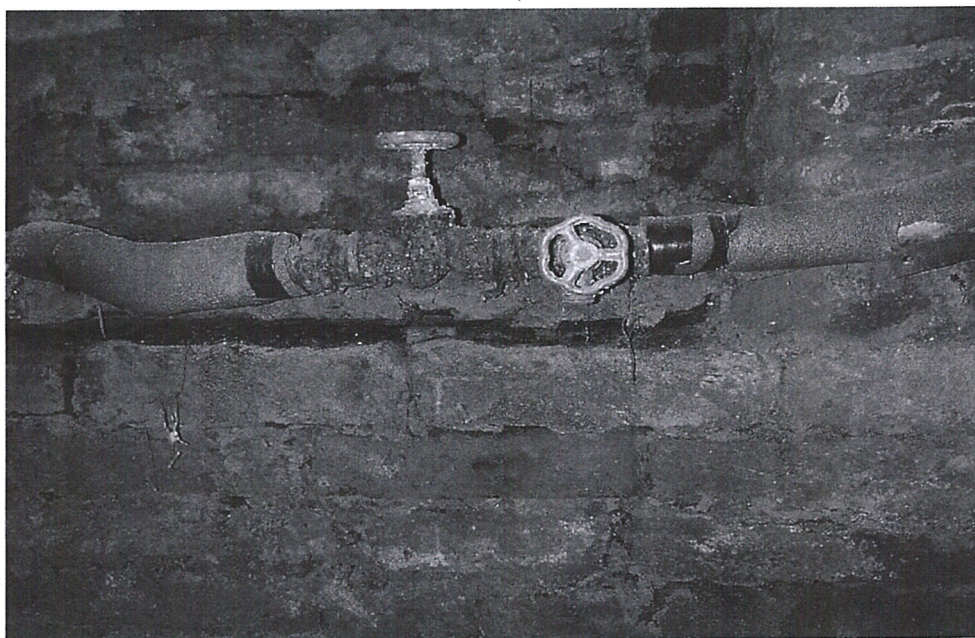
A pincében a szellőzés hiánya miatt gomba károsodás alakult ki a faszervezeteken és a lejáró lépcső is károsodott. A faszervezetű lépcső néhány foka szétkorhadt és leomlott, életveszélyessé vált. Jelenleg egy ideiglenes fa rámpán lehet lejutni.

Korrodált vízvezeték, alul szétkorhadt gombásodott lépcső.

Fontos megjegyezni, hogy a munkák megkezdése előtt a pincét a gombakár miatt fertőtleníteni kell!

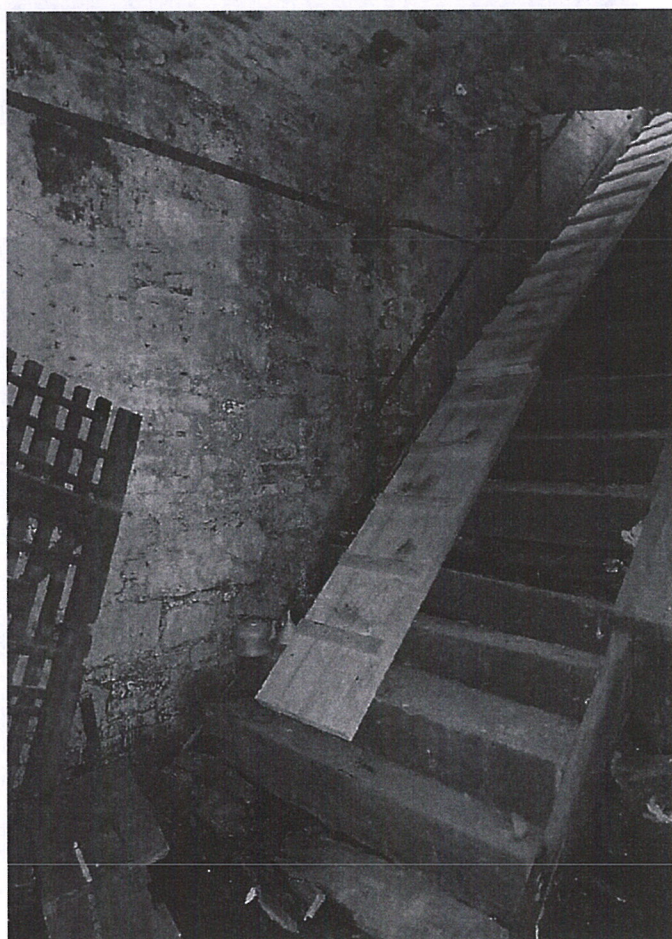
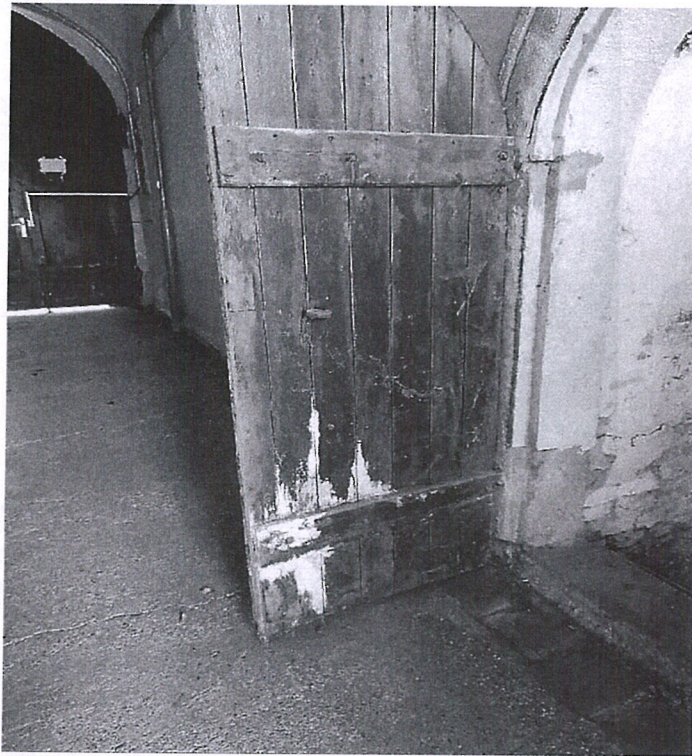
Gomba fertőzés a pincében.

A szemle során a lépcsőfokok jelentős destrukciós elváltozását tapasztaltam a körbepallózás ellenére. A megnyílt réseken egyértelműen azonosítottam a Könnyező házigomba (*Serpula lacrymans*) kártételét a lépcső alsó 5-6 fokánál. A lépcső mellett/felett a falakon, illetve a lépcső alatt/előtt, a földes aljzaton nem láttam gombaképleteket, ahogy a közeli lécrekesz falakon sem. Alulról felfelé haladva, több lépcsőfok régebbi korhadását észleltem, illetve a pinceajtó belső lapjának virulens penészedését is láttam.

A kiürített pince vizsgálata után lehet meghatározni a Könnyező házigomba mentesítésének módját, mértékét.

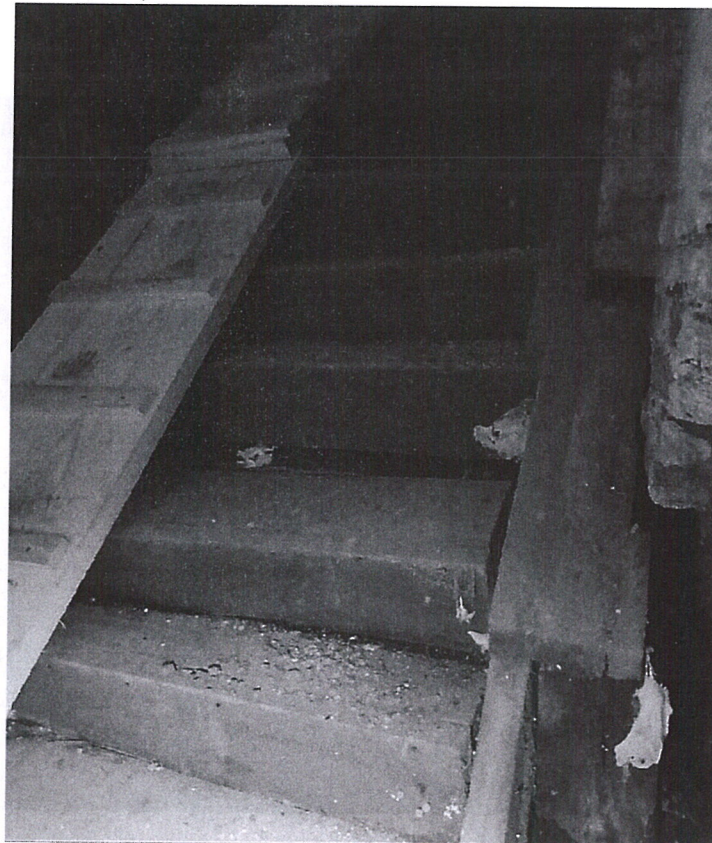
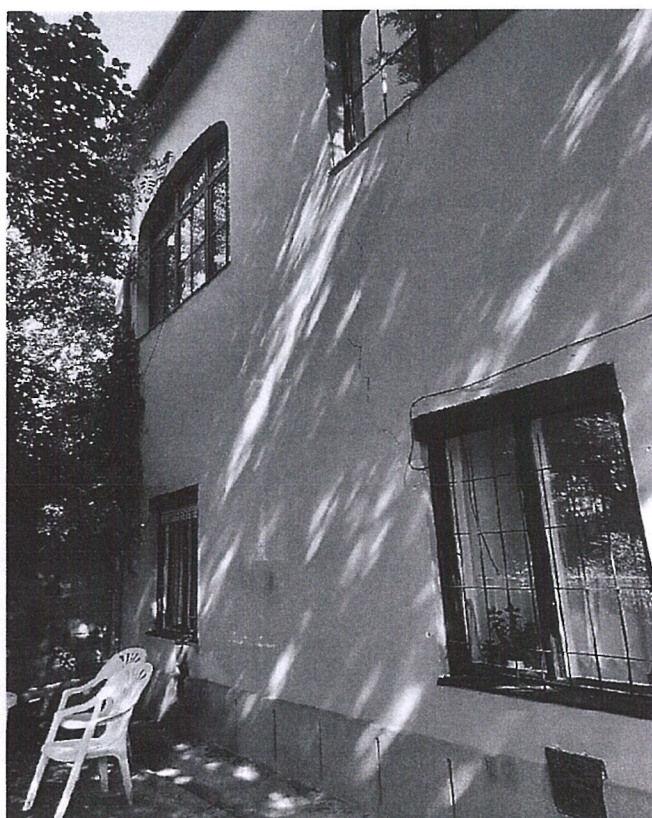
A másik hibahely a 2.sz lakás udvari főfalán kialakult ferde repedés mely az ott történt vízcsőtörés következményeként alakult ki. Más érdemi repedés a fszt.-en nem volt tapasztalható tekintettel arra is, hogy a 3. sz lakást és az utcai üzlethelységet éppen most újítják fel.

A helyzetet értékelve megállapítható, hogy a 2.sz. lakásfőfalán történt falrepedés oka a vízcsőtörés volt, a kiáramló víz az alapot alámosta és a fal megsüllyedt. A hibát elhárították, a javasolt helyreállítás a repedés ékeléssel és injektálással való helyreállítása, valamint az itt lévő rakott kőalap vb köpenyezéssel való megerősítése a talajfelszín alatt. A köpenyezés javasolt szélessége 2,00 m, a falvastagsága 15 cm és magassága -1,00m—0,20 m között. A repeséről sávosan a vakolatot le kell verni és laposvas ékkel ki kell ékelni, ezt követően a Mapei injektáló habarccsal ki kell injektálni. A vakolati helyreállításhoz sávosan üvegszövet hálós erősítés alkalmazható. Ezen helyreállítást célszerűen a homlokzat felújítás során javasolt elkészíteni.

A 2.sz. lakás külső fal repedése.

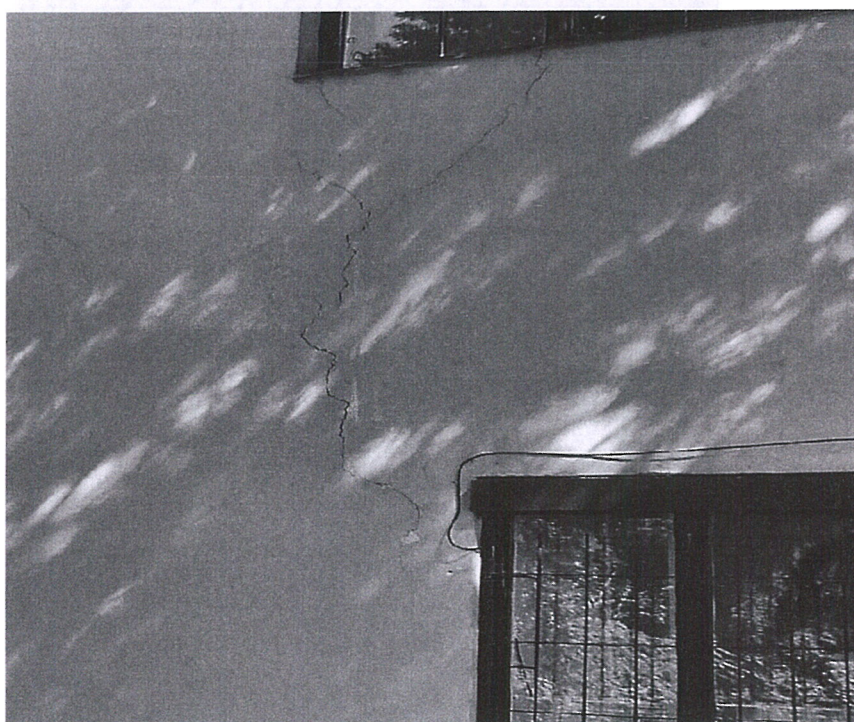
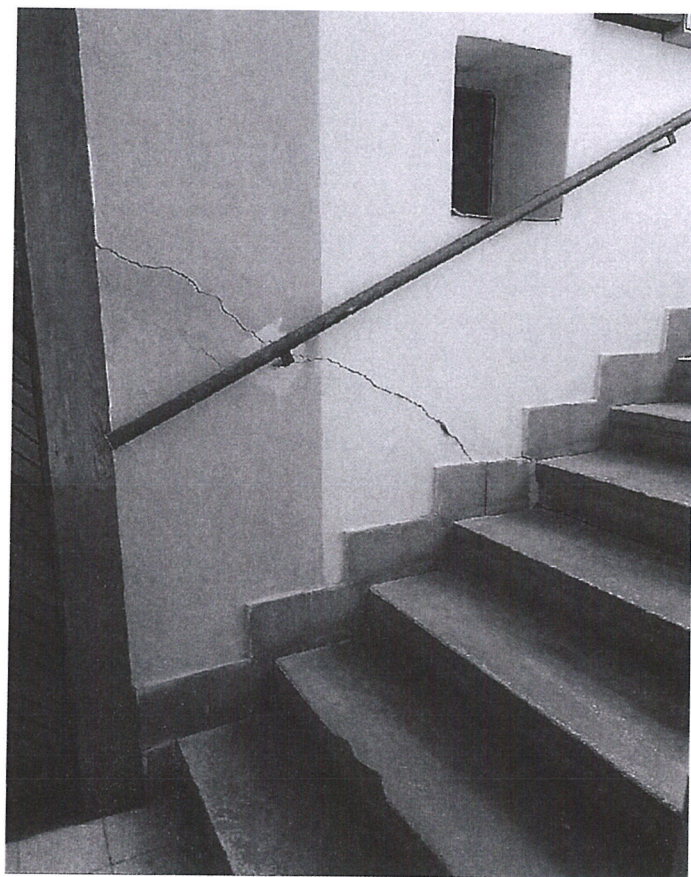
A vizsgált hibák egyrészt az udvari oldalon kialakult főfali repedések voltak. Az egyik repedés mely már említésre került az a 3. sz lakás bejárata közelében a lépcső melletti főfal kis mértékű süllyedéséből kialakult ferde repedés ld. a fotón.

A másik repedés a 3.sz lakás előtti fal ferde repedése. Ez a hiba lehetséges, hogy az itt elhaladó szennyvízcsatorna meghibásodásából is eredhet. Helyszíni információ alapján többször volt itt a kapu alatti aknában dugulás, amikor is a szennyvíz visszaduzzadt és szivároghatott az alapjába. Javasolt a 3.sz lakásnál a szennyvízcsatorna aknáig tartó szakaszán víztartási próbát végezni. A károsodott fal a lépcső kísérőfalának aminek az alapozása nagyobb mélységben van, de ajánlott a falszerkezet stabilitását megőrizni, helyreállítani.

A 3. sz lakás melletti repedés.

Itt javasolt helyreállítás a Brutt-saver technológiájú falvarrás. A falvarrást követően itt is a rések kiinjektálása történik. A vakolati sávok helyreállítását mint előzőekben hálóerősítéses vakolattal történhet.
