## TÖRZSKÖNYV 18.24

a helyi védelem alatt álló építészeti értékek nyilvántartására

| 1. A védett érték megnevezése: | Lakóház |
| 2. Helye: | cím: Vác, Vetési utca 12. |

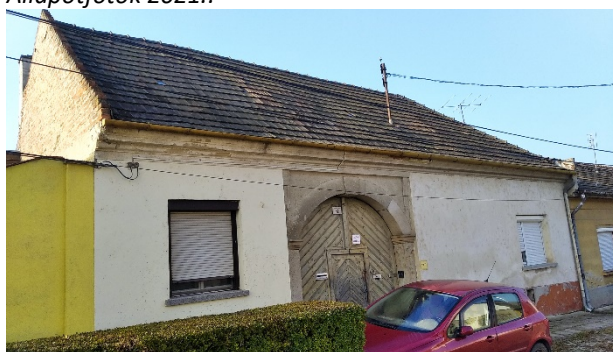
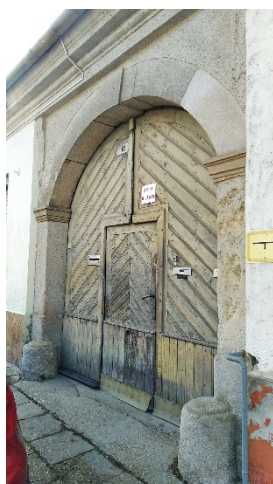
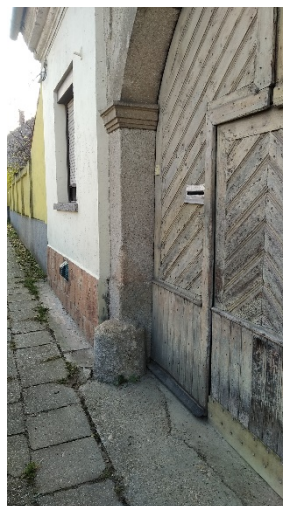
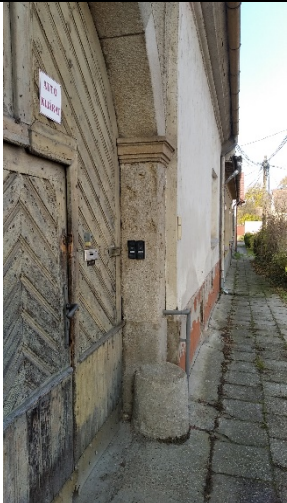
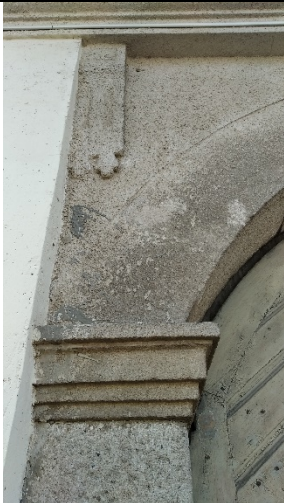
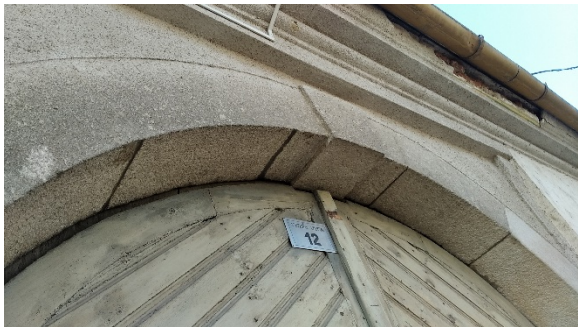
Állapotfotók 2021.:

| 13. Jelenlegi állapot leírása: | <p>A kőkereten állapota kielégítő, csak a jobboldali kapuoszlopon található jelentősebb károsodások, a kőanyag kagylósodása figyelhető meg.</p> <p>A fa kapu felújítandó.</p> | |

| 14. Felújítási javaslat: | <p>A kőkeret felújítását kőrestaurátor bevonásával kell végezni. A fa kapu felújítását megelőzően a levélbedobók és csengők elhelyezésükben és megjelenésükben egységesítendő. A rugdosólemez cserélendő egységes festett fémlemezre.</p> <p>A felújítást megelőzően javasolt M1:50 léptékű felmérési terv készítése a kőkeretről, a kapuról, illetve a párkánytagozatról és a homlokzatidész megmaradt részéről.</p> <p>A homlokzat felújítása során a párkánytagozat, illetve a még meglévő homlokzati dísz torzója megőrzendő!</p> | |
