## TÖRZSKÖNYV 18.25

a helyi védelem alatt álló építészeti értékek nyilvántartására

| 1. A védett érték megnevezése: | Lakóház |
| 2. Helye: | cím: Vác, Vöröskereszt sor 17. |

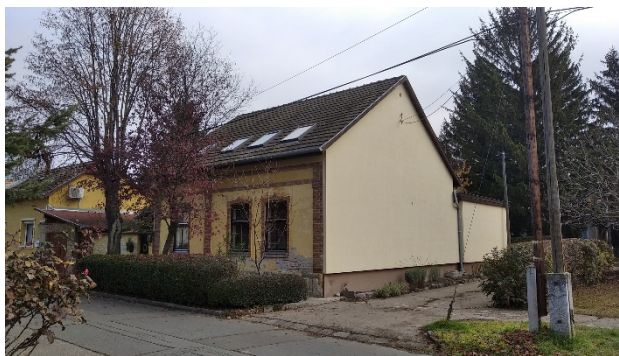
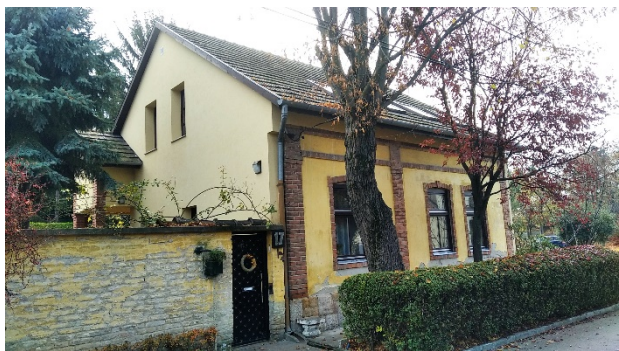
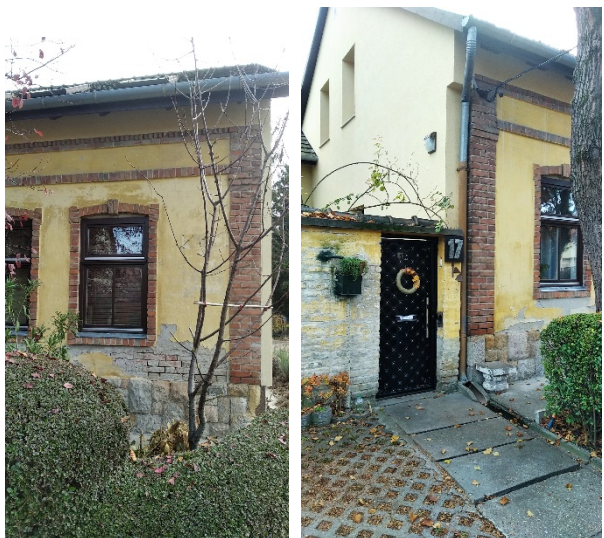
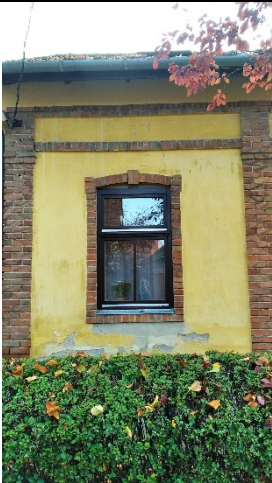
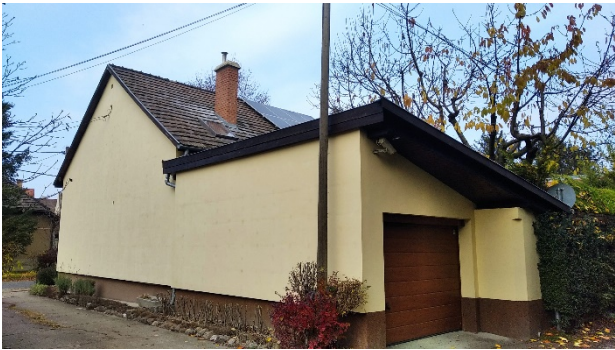
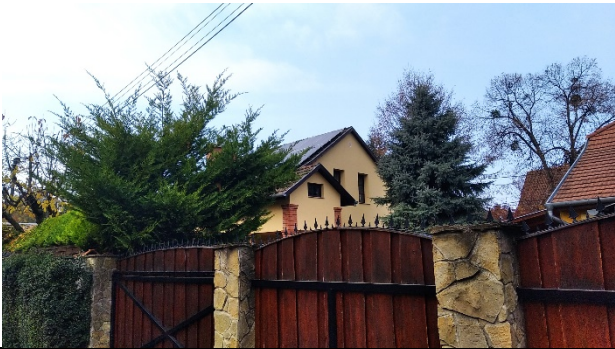
Állapotfotók 2021.:

| 13. Jelenlegi állapot leírása: | A ház utcai homlokzatán vizesedésből adódó vakolatleválások láthatóak, felújítása szükséges. |

| 14. Felújítási javaslat: | Felújítandó. |
