INGATLAN ÉRTÉKBECSLÉS

**2600 Vác, Március 15. tér
3097/1 helyrajzi számú ingatlan
forgalmi értékének aktualizálása**

Budapest, 2019. március 26.

ÁLLAPOTFELMÉRÉS és SZAKVÉLEMÉNY I. rész

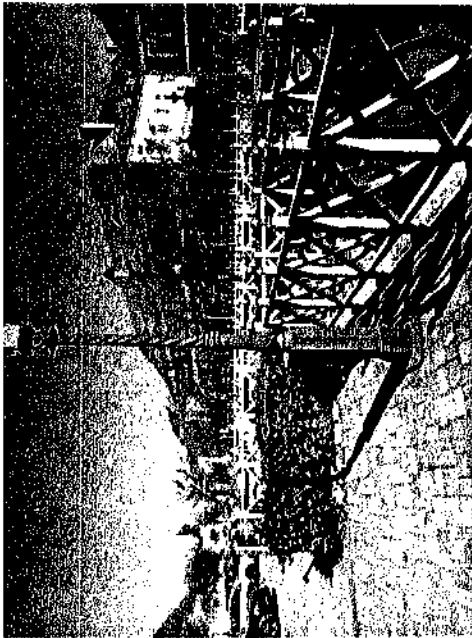
01 A tér a pince lejárataival

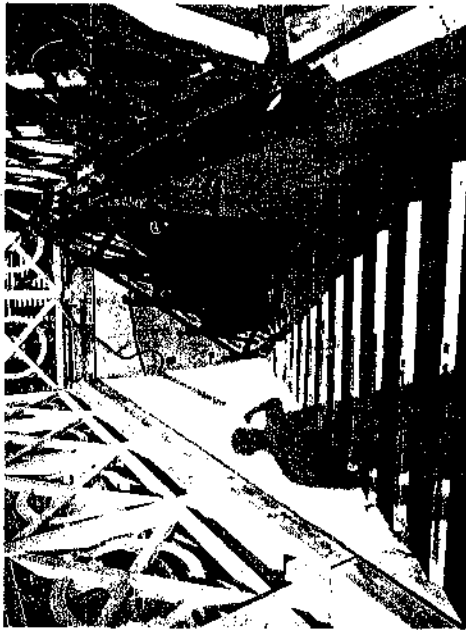
02 A gazdasági bejárat lépcsője

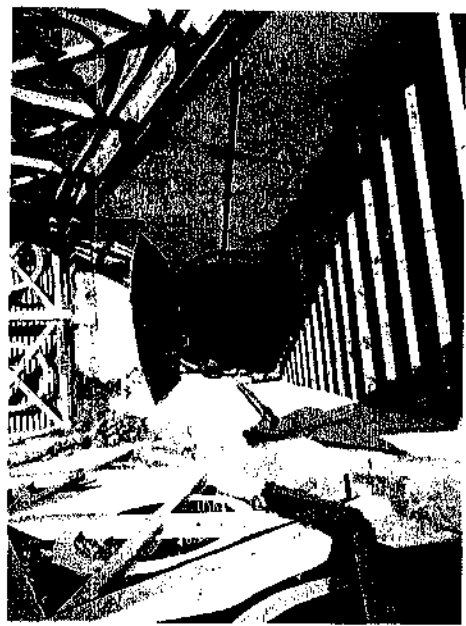
03 A vendégek lejárata

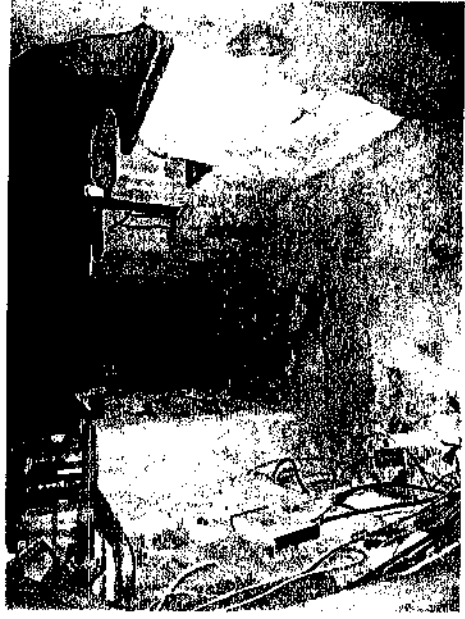
09 A középső pince a konyha felé tekintve

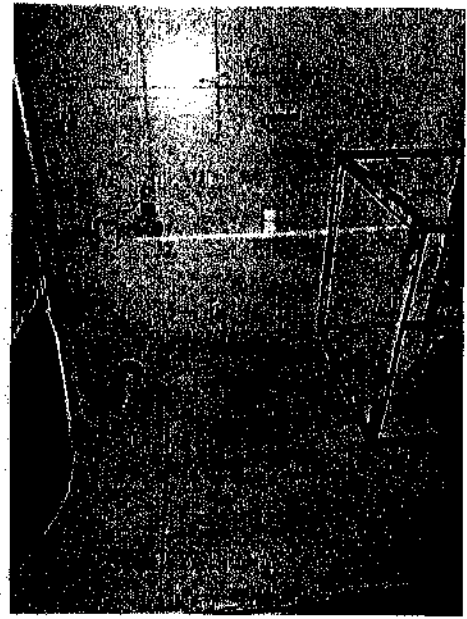
12 Betekintés a konyhába

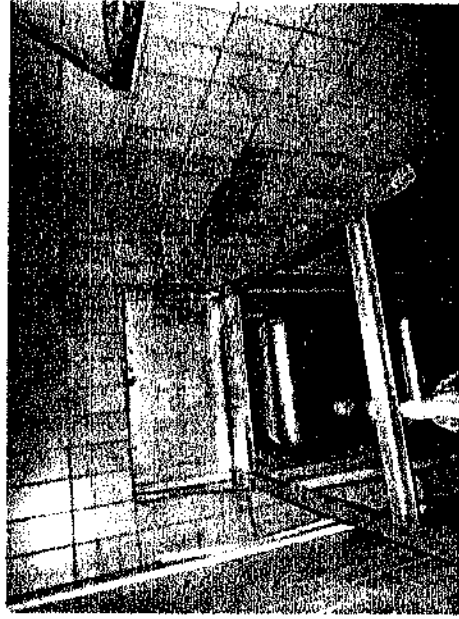
15 Előkészítő helyiség

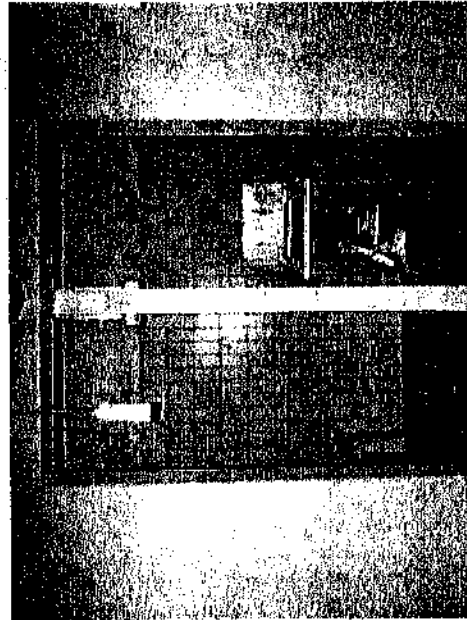
16 Előkészítő helyiségek
