Szám: 9/93-2/2018.  
Tárgy: **Értékvédelem – Hattyú u. 19. (3863 hrsz.) szám alatt álló épület bontási kérelme**

# **STATIKAI SZAKVÉLEMÉNY, ÁLLAPOT FELMÉRÉS**

## **HATTYÚ UTCA 19.**

# **Lakóépület értékvizsgálati tanulmánya**

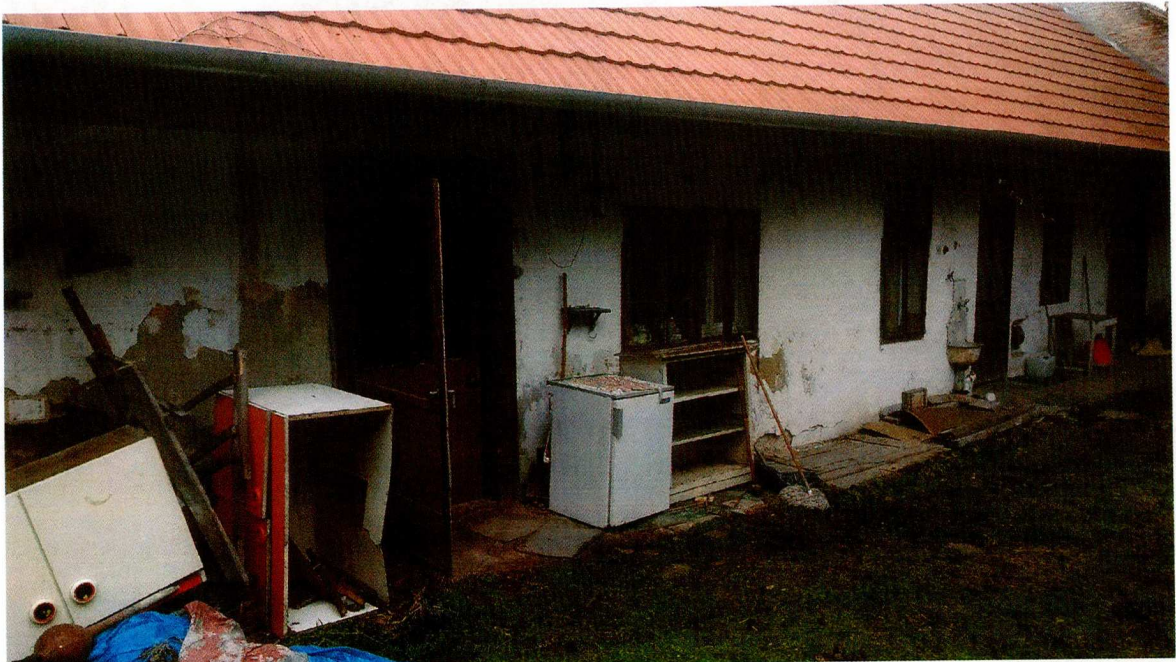
Udvari homlokzat – falrepedésekkel, felázásokkal

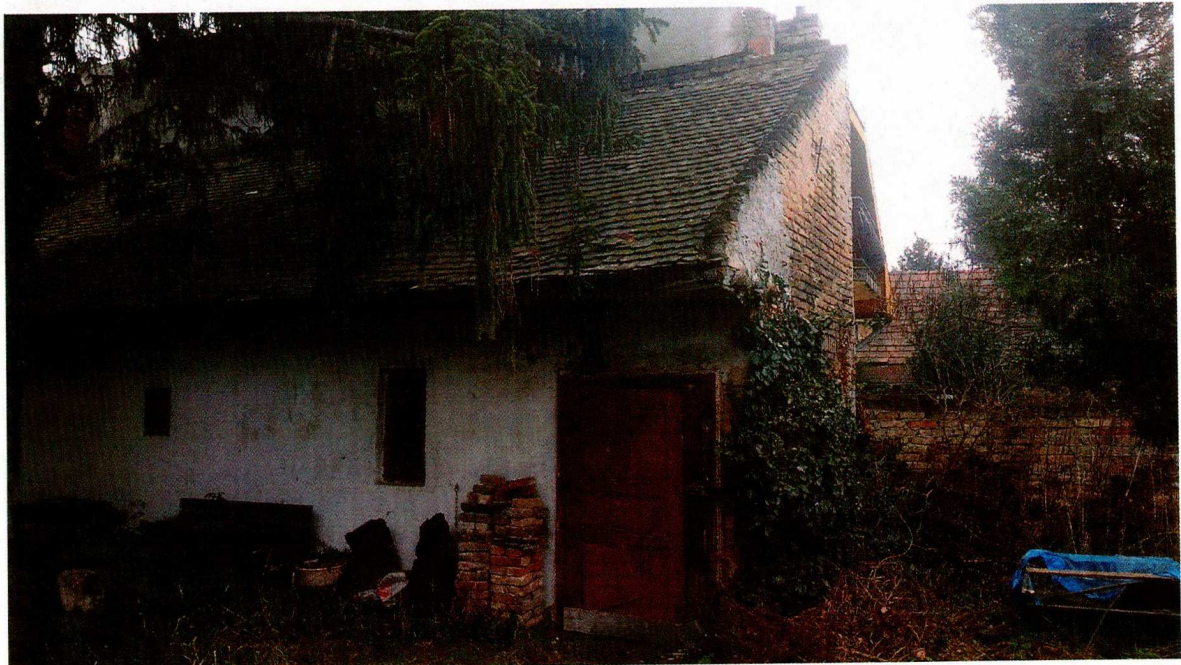
Udvari homlokzat – falrepedésekkel, megrogyott tetőszerkezettel

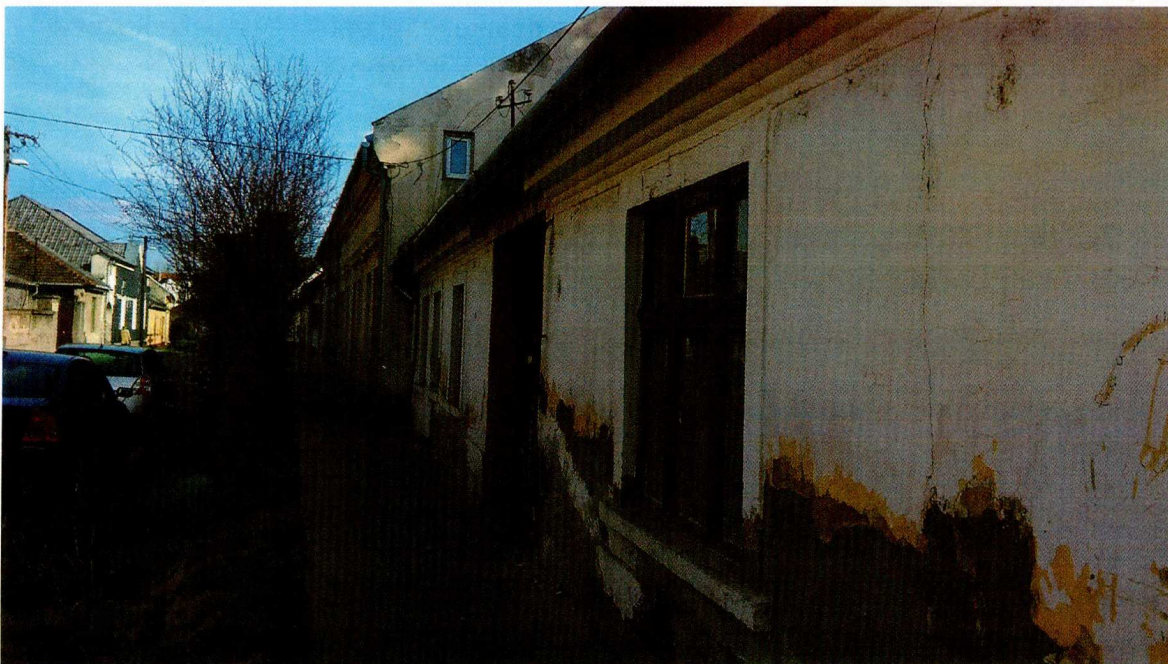
Az épület utcai homlokzati falain függőleges végigmenő repedések találhatóak, melyek a különböző anyagú falazatok eltérő mozgásából származhatnak. Az épület belső, helyiségeiben felázás nyomai láthatók, melyek a falazat és a vakolat mállásához vezetett.

Utcai homlokzat – függőleges falrepedéssel

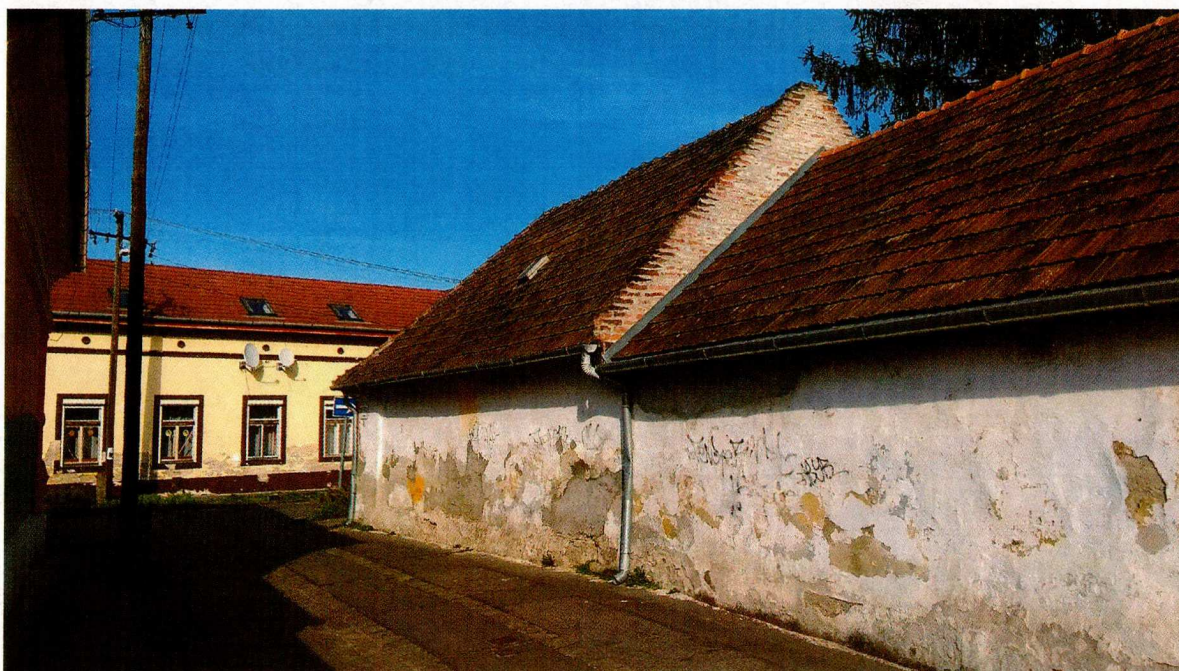
Utcai homlokzat – felázás nyomokkal

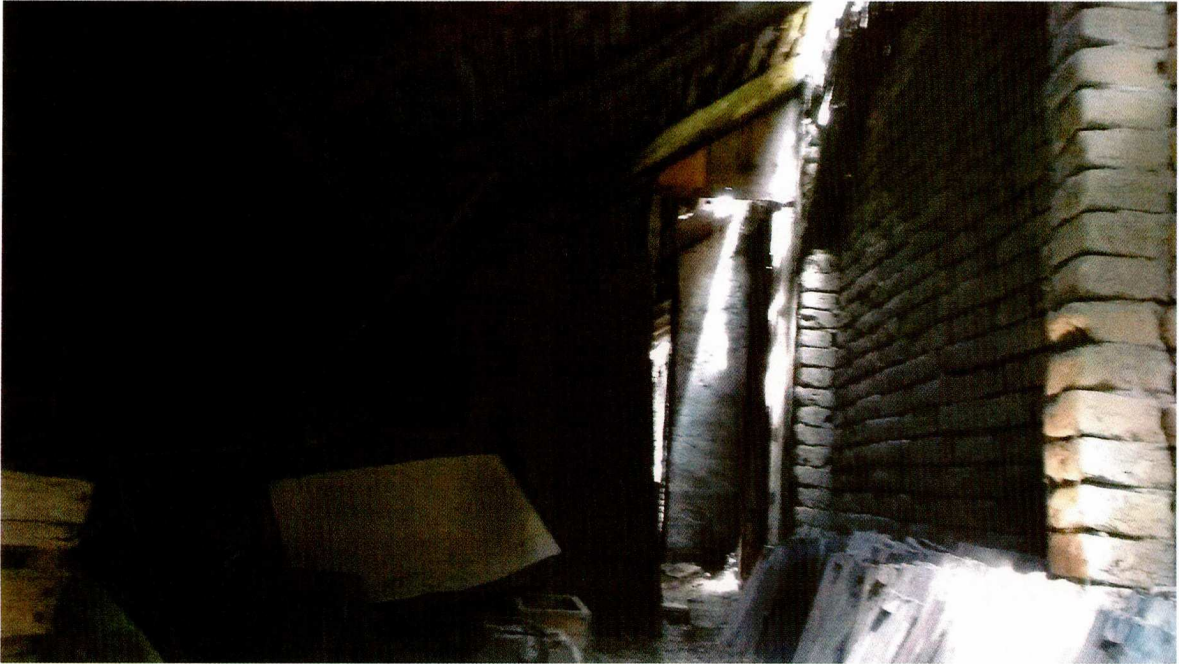
Az épület tetőszerkezete hagyományos fa szerkezettel épült. A tetőszerkezet a karbantartás hiány miatt több helyen beázott, a fa szerkezetek elkorhadtak.

Fa tetőszerkezet – korhadás nyomokkal

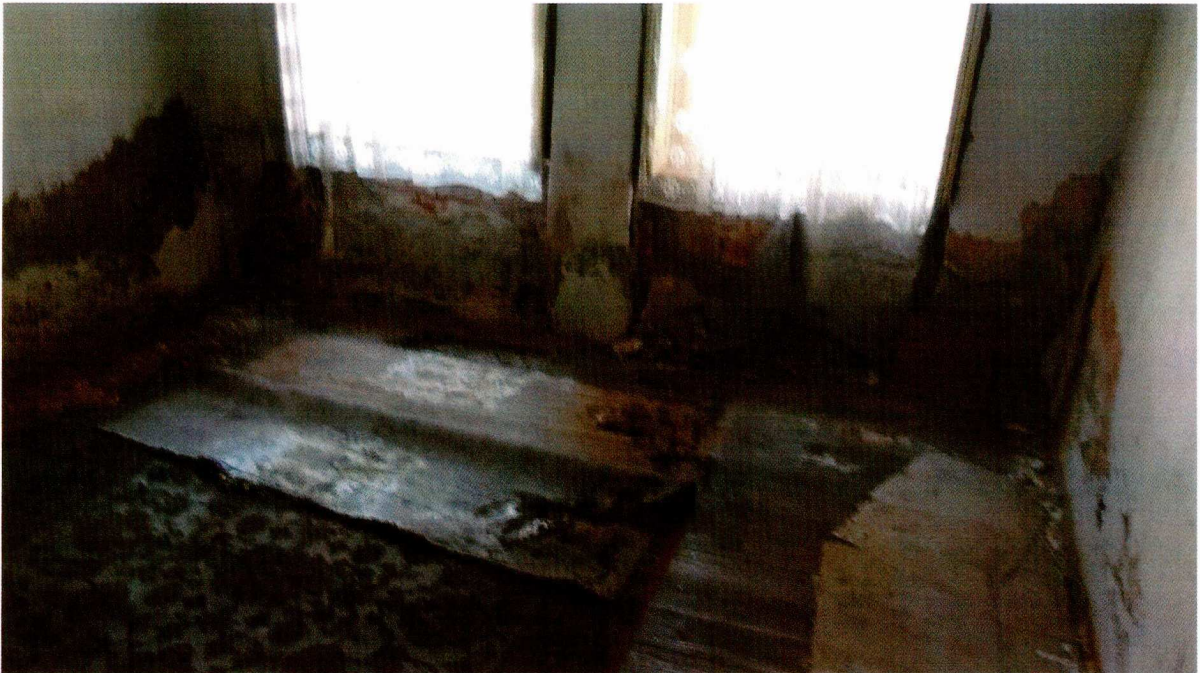
Belső helyiség – felázott, lemállott vakolattal, falakkal

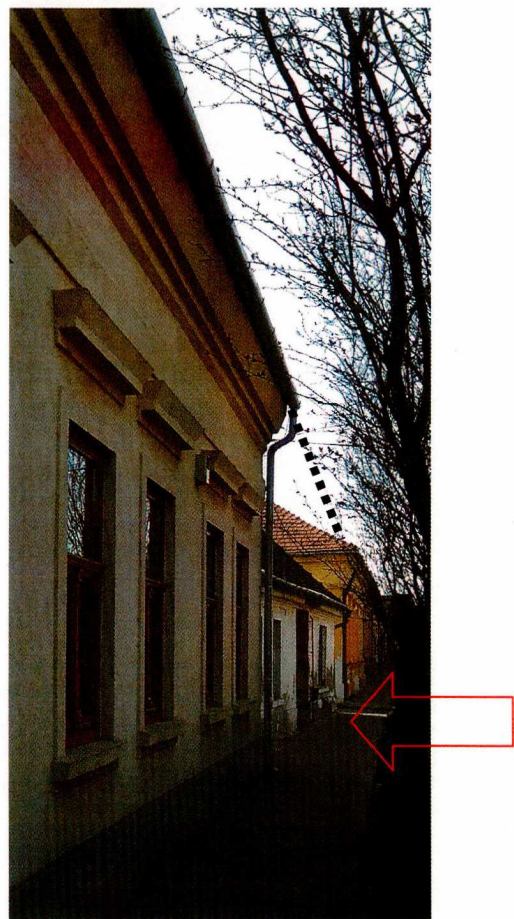
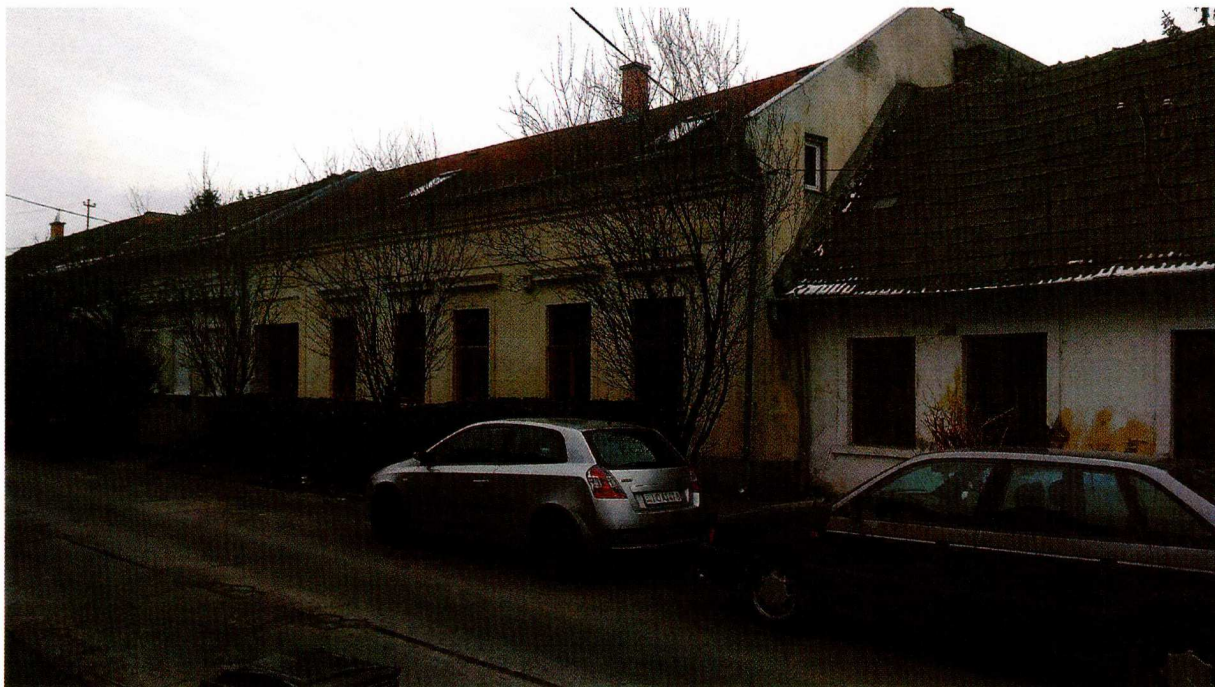
A vakolt homlokzat nem rendelkezik díszes tagozatokkal, csak párkánnyal. A lábazat vakolt, a vizesedés miatt több helyen javított, újrafestett.  
Az ablakok könyöklő magassága az utcaszint felett kis magasságban található.  
A ház ablakainak aránya az utcában megtalálható ablakok arányaival nem egyezik, az álló téglalap helyett négyzetes ablakokkal rendelkezik az épület.

A környező épületek jobban díszítettek, más arányúak.  
A helyi védett terület egyik legkevésbé értékes épületének tekinthető.

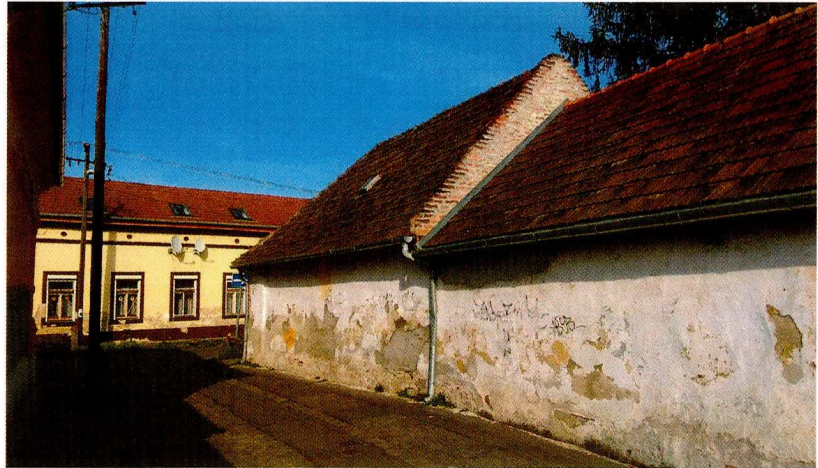
A meglévő épület hagyományos szerkezettel épült. A teherhordó falak alapozása nem ismert, de olyan mértékű szerkezeti károk láthatók a falakon és a földemeken, hogy valószínűleg alapok sincsenek, vagy csak csekély mélységgel elégtelen szélességgel.

*Falazat:* A épület vályogból és kis-, nagyméretű téglából épült. A falazatok mindenütt jelentős kárt szenvedtek a felszivárgó nedvességtől, sok helyen a beázásoktól és az alapozás elégtelensége miatt.

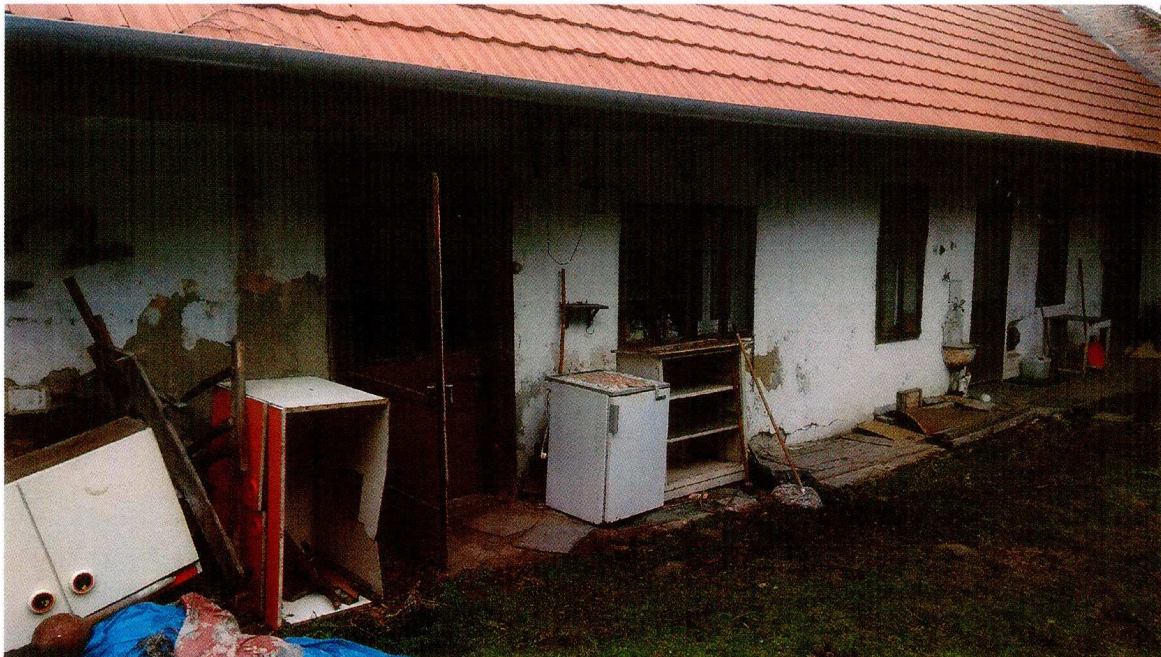
A tetőszerkezet elavult, korhadt fa fedélszék több helyen elfagyott cserépfedéssel. A lécezés sehol sem megfelelő állapotú.
