# LAKÓÉPÜLET ÉRTÉKVIZSGÁLATI TANULMÁNYA

Épület helye: Vác, Gasparik u.5.  
Hrsz.: 3780

Építtető: Nagy Anikó  
2600 Vác, Ilona u.1.

Tervező: M'Érték Kft.  
Vác, Tabán u. 27/a.

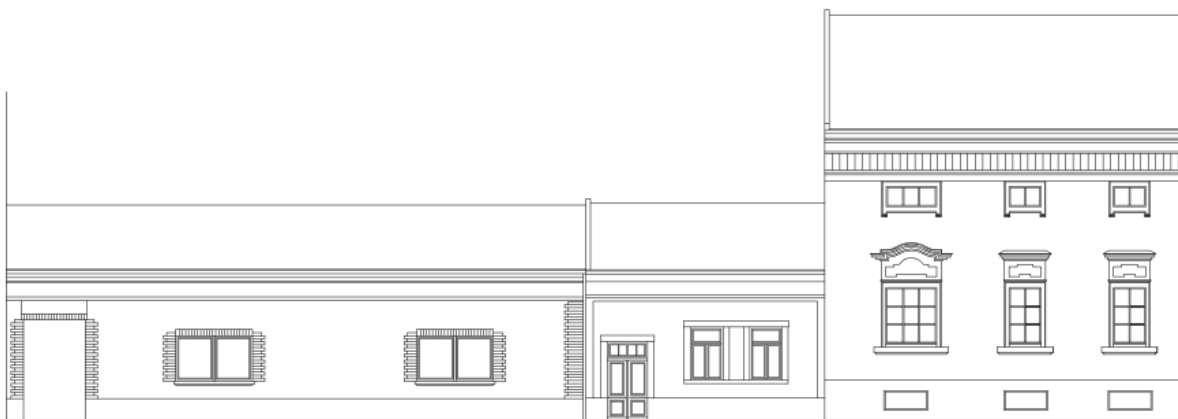
A ház utcai homlokzatának egyes elemei utcaképi jelentőséggel nem rendelkeznek. A Gasparik utca földszintes házsora a Katolikus Főiskola tömbjénél emelkedik fel hirtelen a földszint + emelet magasságra. Emiatt jelentős magasságú tűzfal keletkezett, az utcaképet a déli irányból erősen rontva.

A Főiskola hatalmas tűzfala nemcsak az utcáról nézva nyomasztó, de a telek egészére is rányomja negatív hatását.

A tervezett épület tömege illeszkedik az utcaképbe, homlokzata idomul a mellette épült és az utca másik oldalán felépített házak által megadott környezetbe, magassága a két szomszéd épület között lesz. A beépítés során a jelenlegi hatalmas tűzfal takarása is fontos szempont lesz.

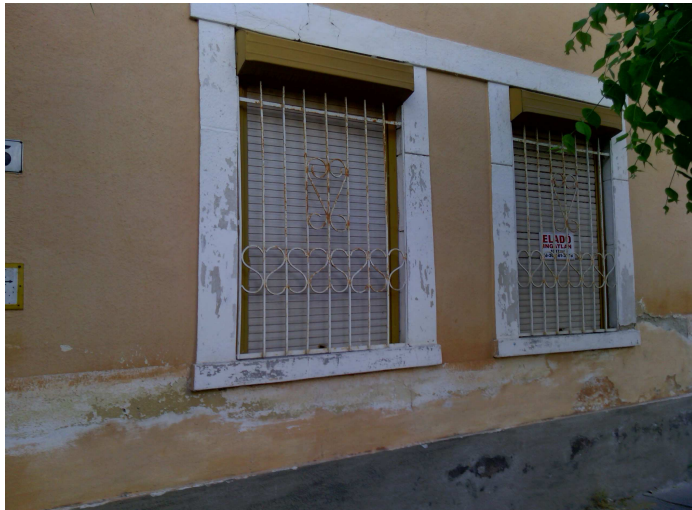
Az utcai homlokzat vakolt, festett. A teljes homlokzati felület, a lábazat és a falazat az ablakok parapetjéig a falazatban felszálló víz miatt jelentősen károsodott.

A tulajdonosok megpróbálták karban tartani: többször újra vakolták, festették, de a fal jelen állapotában megnyugtató módon nem javítható. A vakolat is több helyen lemállott, a festék a teljes felületen kopott, mintegy 50 %-ban lepereg.

A régebbi homlokzattagozatok a homlokzati javítások és ráfestések miatt nagyobrészt eltűntek, a ráhordott anyag miatt a tagozatok leegyszerűsödtek.

A ház külső kinézete az idő előre haladtával folyamatosan romlik, és egyszerű felújítással teljesen nem is javítható.

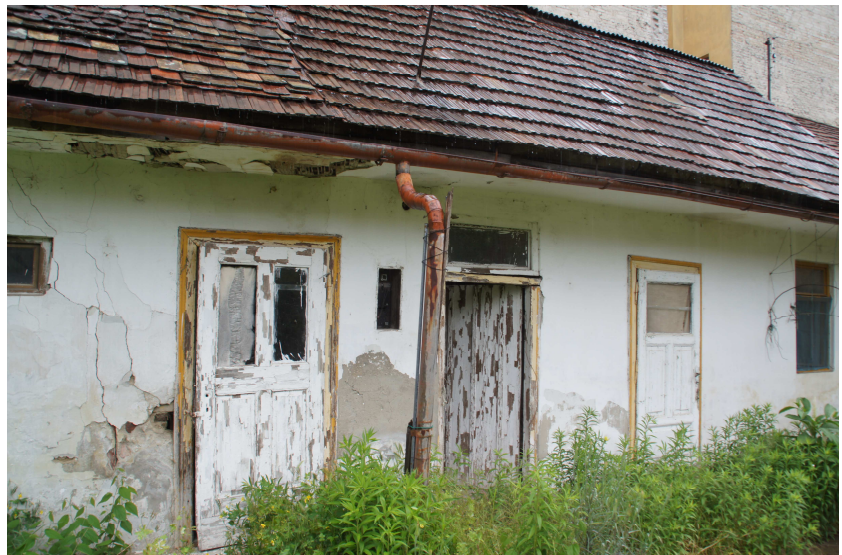
Az udvari szárny falain is jelentős mállásokat okoz a vizesedés. Az eresz deszkázat megereszkedett, a vakolat táskásan mállik.

A fal felújítása jelen állapotában jelentős ráfordítással sem oldható meg.

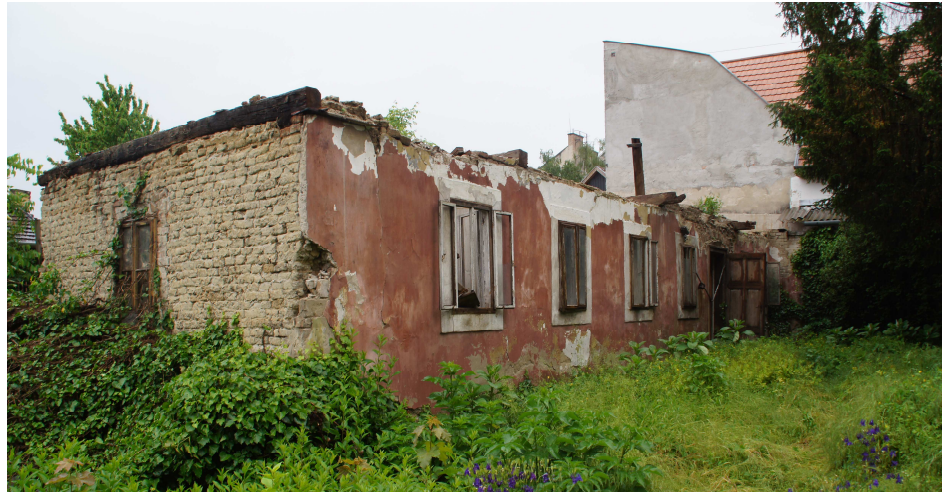
A melléképületnek már csak a falai állanak.

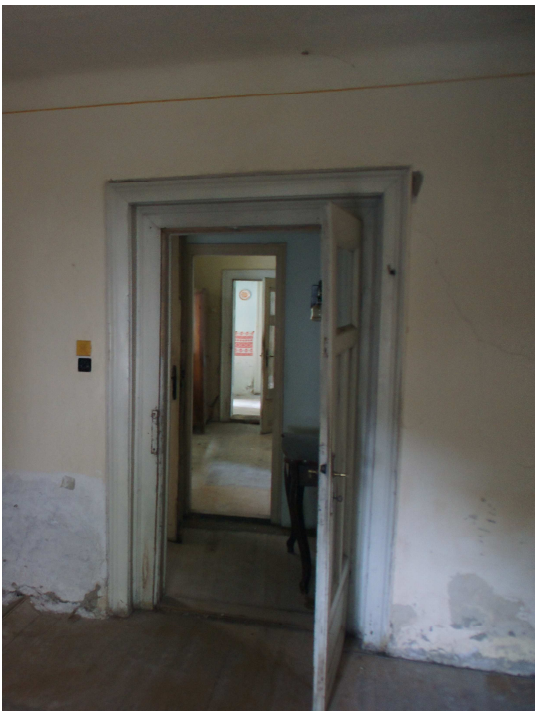
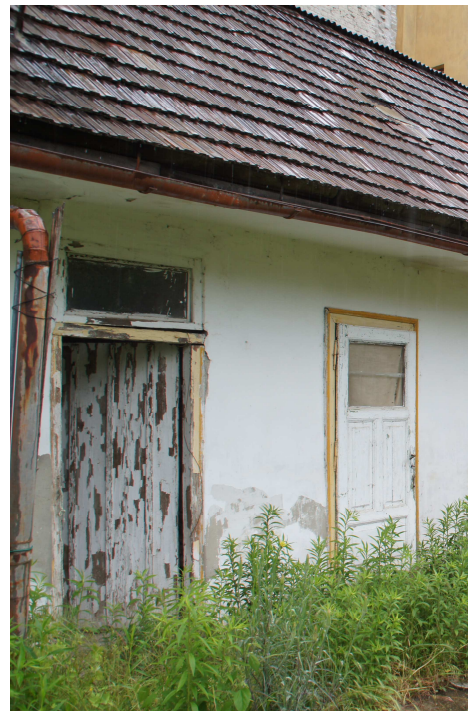
A fő és a melléképület is jellemzően téglából épült, néhol vegyes fal, kisméretű ill. nagyméretű tömör téglából, vályogból és terméskőből.

A falakon jelentős mállásokat okoz a vizesedés.

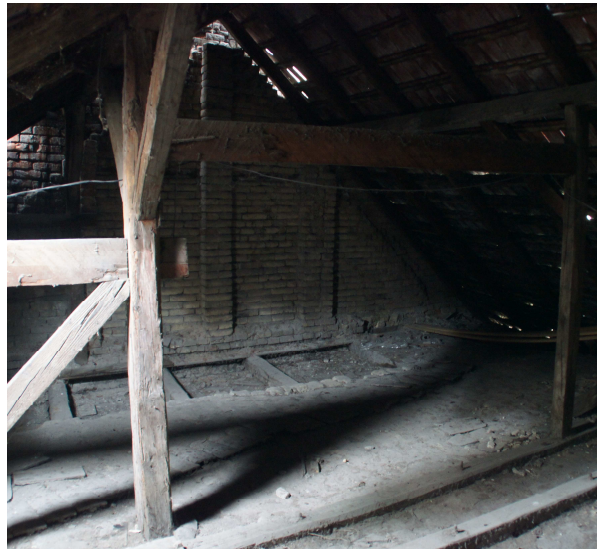
Borított gerendás fafödémrel rendelkezik az épület. A födémgerendák anyaga szúette, több helyen beázott. A deszkázat jelentősen korhadt, megereszkedett.

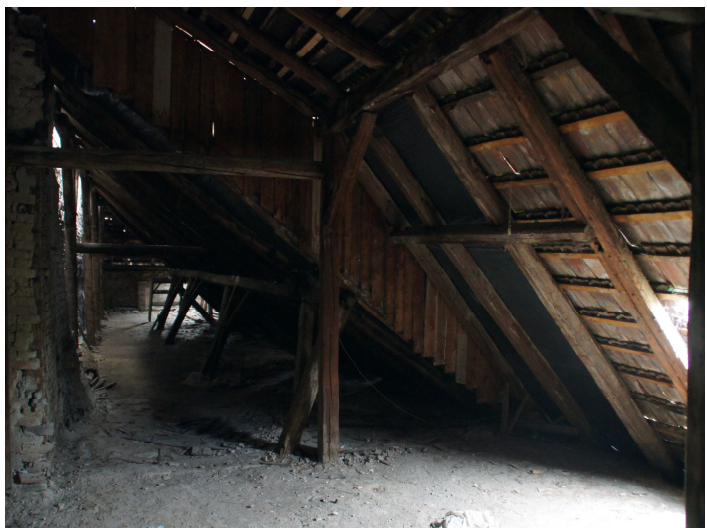
Közepes állapotú ácsszerkezet. A szerkezeti elemek néhol korhadtak, illetve szúette nyomok fedezhetőek fel. Jelentős faanyag pótlással lehetne csak biztonságossá tenni. A lécezés is teljes cserére szorulna.
