ELŐTERJESZTÉS

- Szám:** 9/34-6/2012.
- Tárgy:** **Értékvédelem 47/2012. (XI.23.) – számú önkormányzati rendelet felülvizsgálata**
- Melléklet:** 47/2012. (XI.23.) sz. önkorm. rendelet (1. számú melléklet)
188/2012. (XI.13.) sz. VKB határozat (2. számú melléklet)
Tervtanácsi szakmai vélemény (3. számú melléklet)
Vác Város Levéltárának véleményező levele (4. számú melléklet)
Törzslap (5. számú melléklet)
Kérelem (6. számú melléklet)
Értékvizsgálati tanulmány (7. számú melléklet)

ÉRTÉKVIZSGÁLATI TANULMÁNY

Vác, Dózsa György út 13.sz. – Hrsz. 2489
alatti telken álló épületegyüttes bontási engedélyéhez

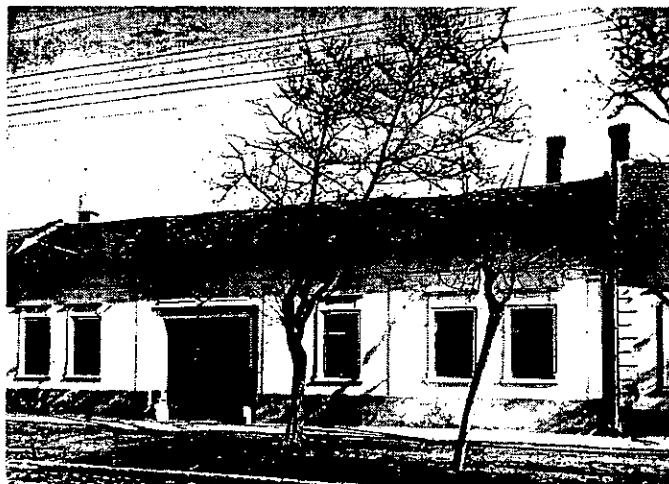
1950

8. A védelembe vett érték leírása, értékvizsgálat: Földszintes, klasszicista lakóház. Eredeti leírás szerint háromrészes főpárkánnyal zárt, toszkán lizénákkal tagolt homlokzatán könnyöklős, szalagkeretes, egyenes szemöldökpárkányú ablakok" voltak. Az épület eredeti arányai és ablakkiosztása még nem tűnt el, homlokzati díszítései visszaállíthatóak, eredeti fa kapuja megőrzendő.

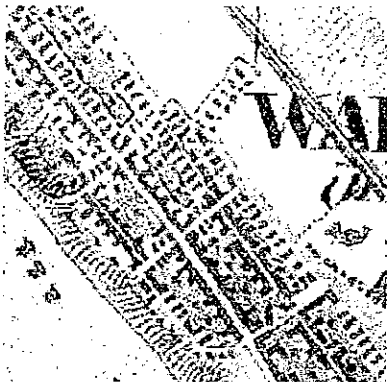
Az 1780-as évekből származó térképen az látszik, hogy az adott területen már álltak épületek, a telektömbök körvonalai már hasonlítanak az általunk ismerthez. Ugyanez látszik a következő, 1860 körüli térképen. Az akkori kisváci főút Dunával párhuzamos tengelye világosan kivehető:

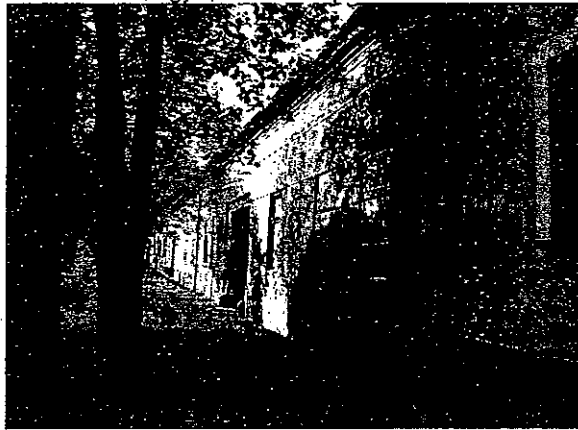
Az épületegyüttes egy zárt udvart körülölelő négyszög mentén elhelyezkedő lakóház, istálló, terménytárolók, kamrák, műhelyek összessége. Az utcafronton helyezkedik el a lakóépület, zárt sorú beépítéssel, az utcafronton levő szomszédos, ugyancsak lakóépületek között.

Zárt sorú beépítés

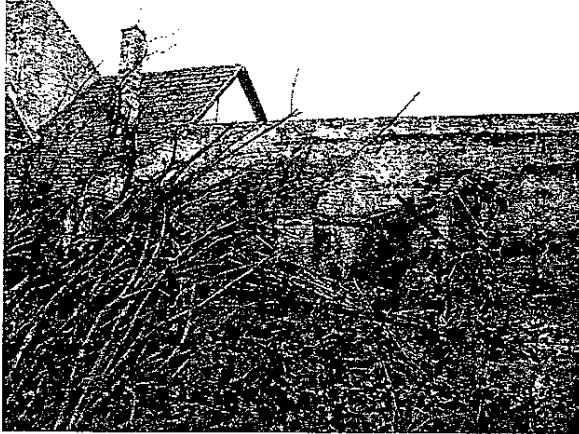
közvetlenül kapcsolódnak a lakóépülethez, egy rövid szakasz^h üresen maradt, itt csak a szomszéd kerítése zárja le az udvart, majd következnek a ma már teljesen romos állapotban levő kamrák.

Már alig látható kamrák a szomszéd fala mellett

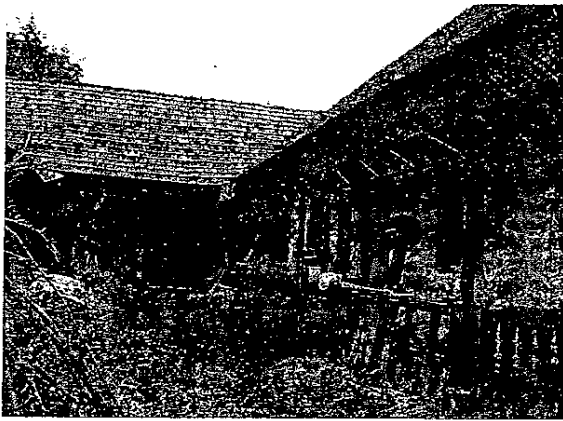
Az utcafront nem szimmetrikus, a kapubejáró sem középen található. A kapun belépve jobbra is balra is egy-egy – nem egyforma - lakrész volt. Az épületegyüttes megjelenése a korának megfelelő, a használati értéknek megfelelő volt. Különösebb díszítő elemként csak a tornác kerítését, az oszlopokat és az apáca rácsot említhetjük meg, bár ezek az elemek szinte mindenütt előfordultak a korabeli épületeknél.

Udvari(északi) szárny a tornáccal

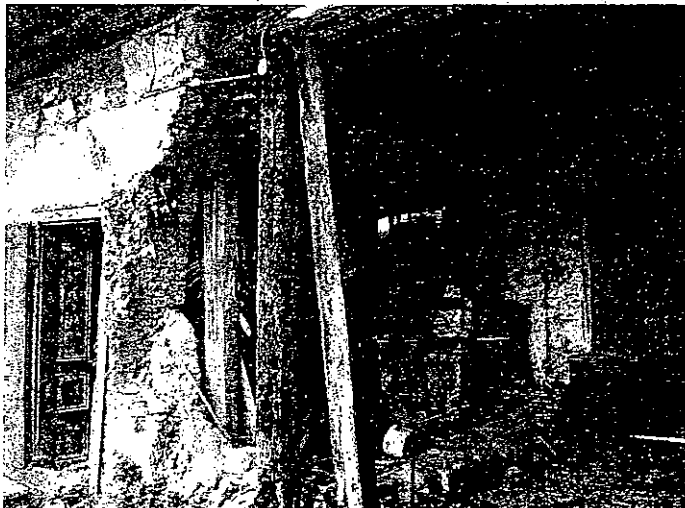
Az épületegyüttes szerkezetében erősen leromlott állapotban van, egyes részei már életveszélyesek! Látszólag az utcai épületszárny jobb állapotban van, de a kapun belépve azt tapasztaljuk, hogy a jobboldali(déli) határoló fal hiányzik, a földem-, és egyben tető tartógerendát két ideiglenes dúccal támasztották alá!

A hiányzó fal a kapubejáratnál

II. Az utcai, a lakóépületet magában foglaló épületrész műszaki állapota valamivel jobbnak tűnik, de itt is lyukas a tető, ázik a fa szerkezet. Hiányzik a födém egy része, az már beomlott. Beomlott a kapubejárót a déli lakrésztől elválasztó fal, a födém és a tetőt alátámasztó gerendát két fa gerendából álló ideiglenes dúccal támasztották alá. Az utcai ablakokat be kellett deszkázni a rossz műszaki állapot miatt, a vakolatok omlanak, a padlóburkolat hol látható, hol nem. A két kémény elhanyagolt, nem az

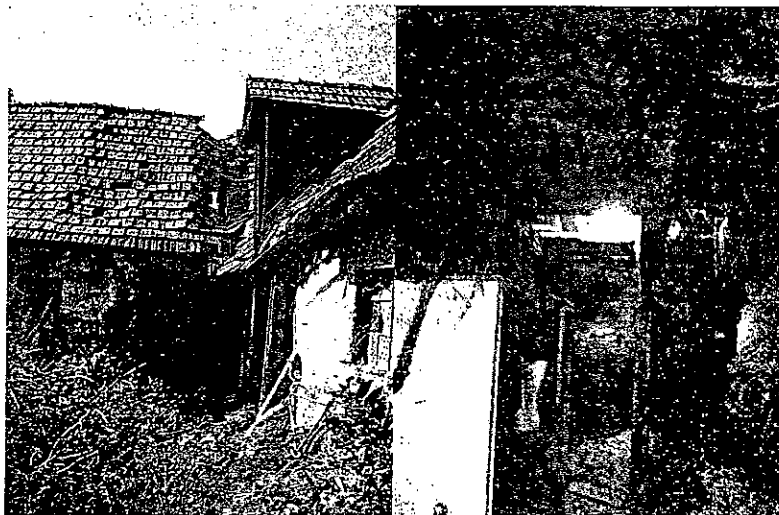
A falak nagyrészt régi nagyméretű, Vácott gyártott úgynevezett Oberländer téglából készültek, helyenként vályogtégla kiegészítést is alkalmaztak. A kor technológiájából adódóan talajpára elleni vízszigetelés nem készült. A földemek borított fa gerendás földemek, általában 95-100 cm.-ként elhelyezett 16x20 cm-es tartógerendákkal, de előfordulnak más méretek is. A falak mészvakolattal bevakoltak, a mennyezet a lakóterekben rabc vakolattal borított, a gazdasági részben deszkaborítású. A padló deszkapadló, vagy döngölt föld, esetenként rég mozaiklap, általában tönkrement állapotban. A tetőn szalagcserép fedés található. Amint a fejezet elején említettem, a szerkezet állapota nagyon rossz, bár vannak jobb állapotban levő szerkezeti elemek, mint például a déli istálló fa földeme. A tető több helyen beszakadt, így az eső áztatja a szerkezetet, az északi szárnyon levő istálló földeme is beszakadt, oda belépni életveszélyes.

Beomlott tető

Beomlott földém

I. Az udvari, a gazdasági épületeket magában foglaló épületcsoport állapota kritikus, több helyen életveszélyes! Így az istállók tetőszerkezete beszakadt, hatalmas lyukak tátonganak a cserépfedésen, több helyen a födém is beszakadt. Ezekre a helyekre belépni életveszélyes, bontásuk is csak gépi erővel lehetséges! Lógó alá nem támasztott épületrész alá bemenni szigorúan tilos! Nem sokkal jobb a terménytároló, fészker, műhelyek állapota sem! A déli oldalon levő kamrák már csak nyomokban találhatók meg. Ezért ennek az épületcsoportnak a bontása nem halogatható, a bontási engedély megadása után haladéktalanul hozzá kell fogni!

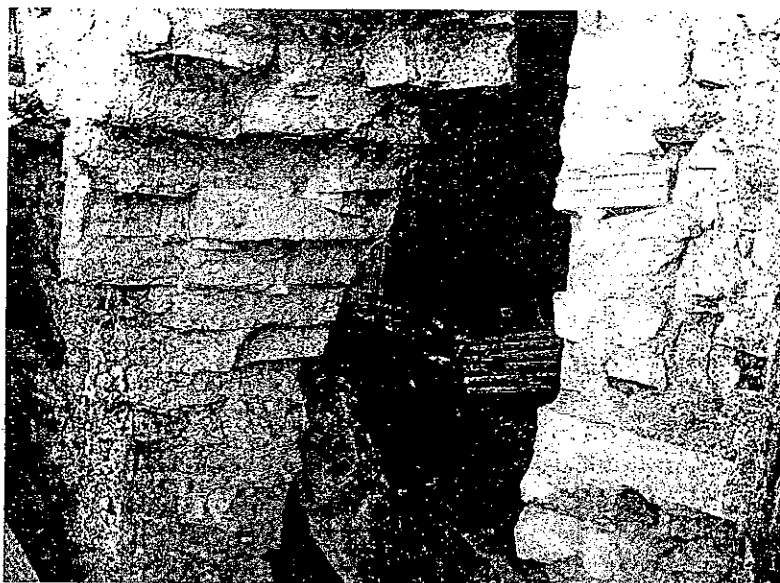
Pár kamra már csak nyomokban létezik. Vannak épületrészek, ahol egész falszakaszok hiányzanak, vagy „csak” lyukak vannak a falakban.

Hiányzik a falsarok

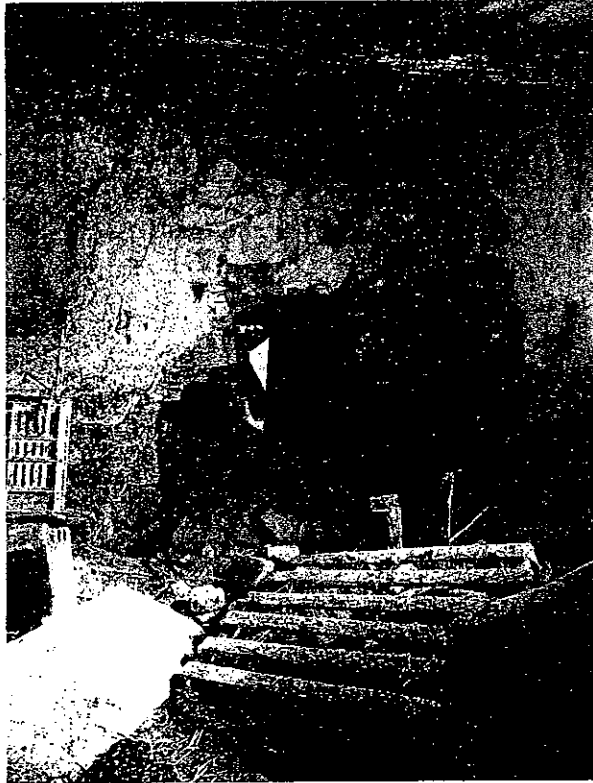
Lyuk a falban
