TÖRZSKÖNYV 18.1.

a helyi védelem alatt álló építészeti értékek nyilvántartására

1. A védett érték megnevezése:	Lakóház
2. Helye:	cím: Vác, Attila utca 2.
	helyrajzi szám: 4001
SZT kivonat:

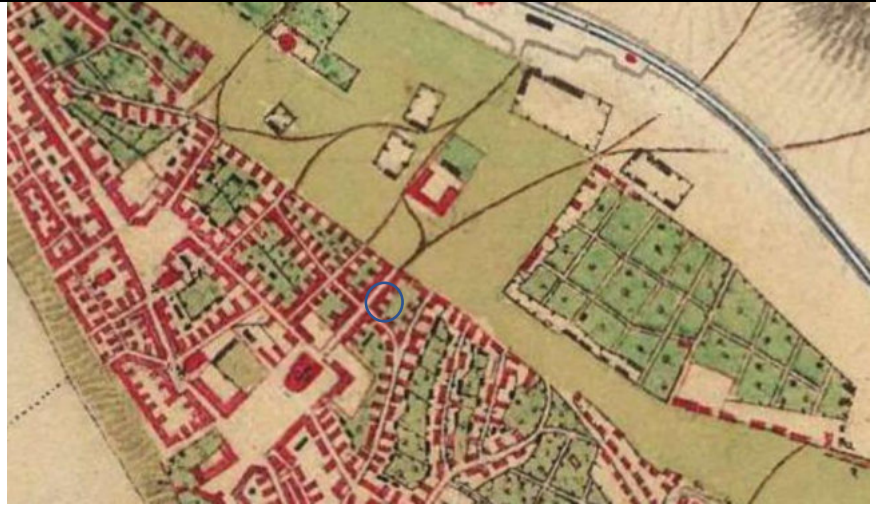
<p>A Második Katonai Felmérés (1819-1869) már pontosabb képet mutat, itt az egész területre ábrázolja a házakat. A pontos beépítési mód még nem látszik.</p>

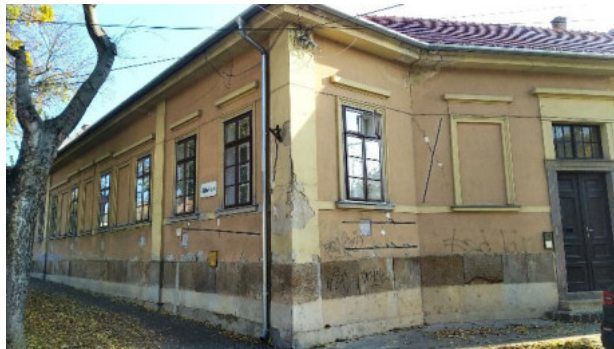
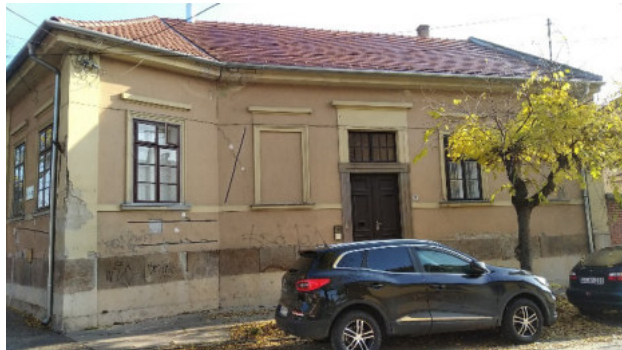
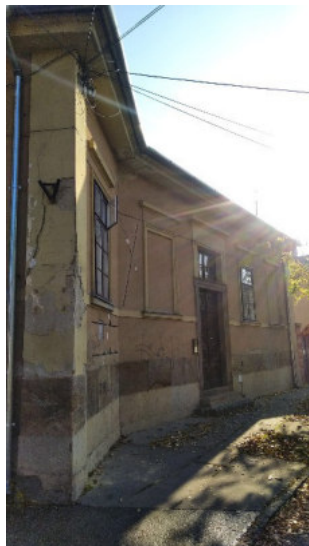
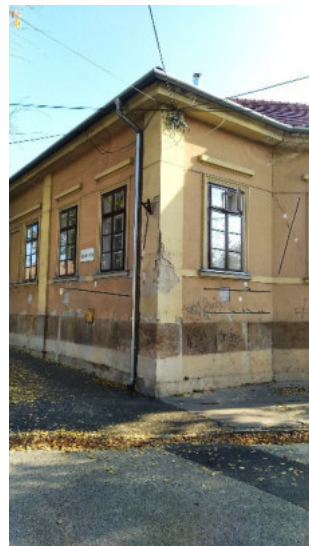
Állapotfotók 2021.:

<p>13. Jelenlegi állapot leírása:</p>	<p>A házon süllyedésből származó sérülések, illetve azok helyreállításának nyomai láthatók (falvarrás). A homlokzati vakolat sérült: a lábazat felett felvizesedésből adódó vakolatleválások láthatók, a korábban üzemelt gázkonvektorok szellőzőnyílásai befalazásra kerültek végig a homlokzatokon, a falvarrások nyomai nem kerültek helyreállításra, illetve leázás miatt sérült a zárópárkány. A homlokzaton falfirkák, illetve szabadon vezetett kábelek találhatóak. A héjazat, illetve az ereszek az elmúlt években felújításra, cserére kerültek. A bejárat kőkerete, a nyíláskeretezések, párkányok állapota megfelelő.</p>
<p>14. Felújítási javaslat:</p>	<p>Teljes homlokzat felújítása javasolt a szabadon futó, használatban lévő kábelek homlokzatba történő bevésését követően. A kőkeretes bejárata, illetve kőlábazata miatt külső oldali hőszigetelése nem javasolt. A nyílászárók cseréje csak hasonló kialakítású ablakok beépítése esetén lehetséges, hőszigetelő üvegezése a belső szárnyon lehetséges. Homlokzatzelújítás esetén a vakolt ablakkeretezések újragondolása javasolt, törekedni kell az építéskorabeli tagozatok alkalmazására.</p>

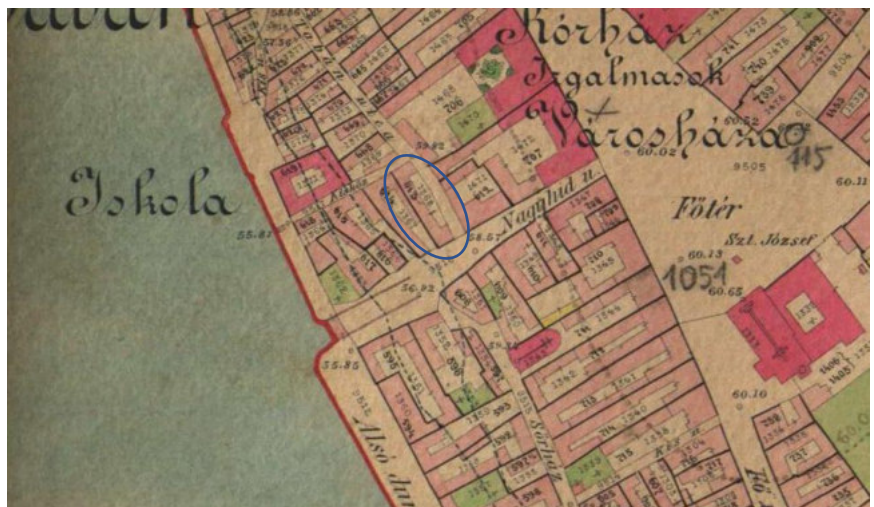
A Kataszteri Térkép (XIX. század) már a mai beépítési módot mutatja meg. A házak pontos helyzetét is bemutatja. Látható, hogy a telek beépítése a jelenlegivel megegyezik, valószínűsíthető, hogy 1863-ban már a jelenlegi épület állt a telken.

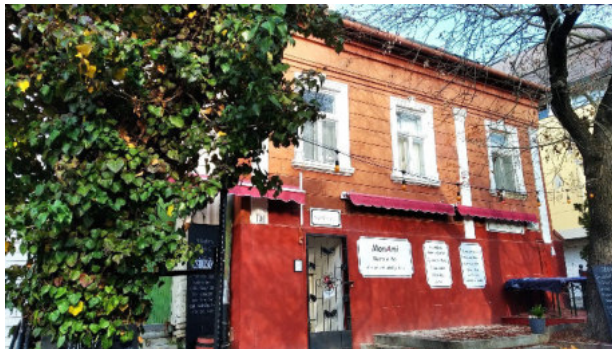
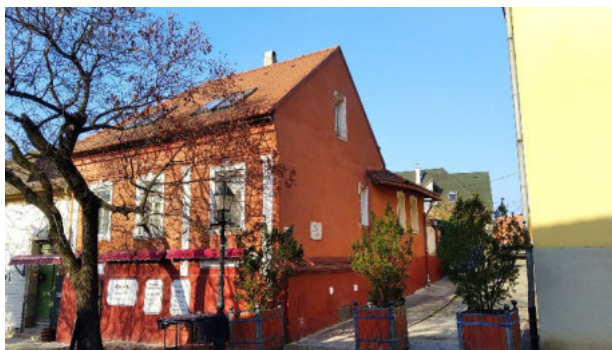
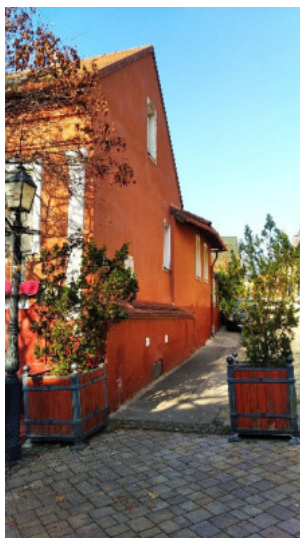
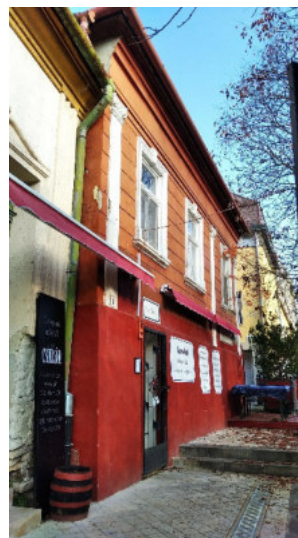
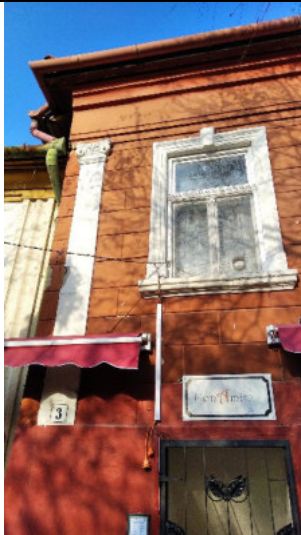
Állapotfotók 2021.:

Az épület műszaki állapota kielégítő. A homlokzatra felszerelt árnyékolók, feliratok nem illeszkednek a homlokzathoz. Javasolt azok elhelyezését újragondolni, rendezni!

A homlokzat külső hőszigetelése nem javasolt homlokzati architektúra megőrzése érdekében. A nyílászárók csak az eredeti osztás és díszítés megőrzésével cserélhető. A homlokzatra szerelt elemek a homlokzathoz igazítandók!

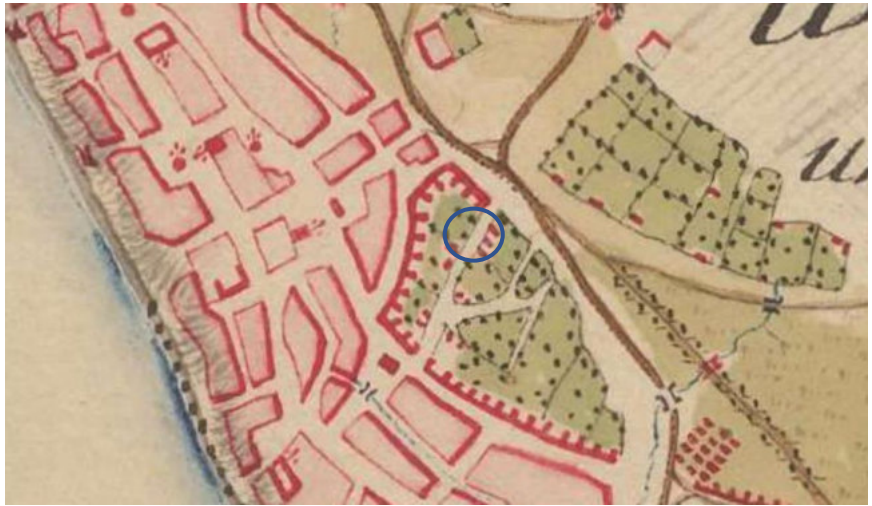
Az épület tömbje a **Magyarország Első Katonai Felmérése** (1782-1785) térképen már jól kivehető. Az épület pontos helyzetét itt még nem lehet megállapítani.

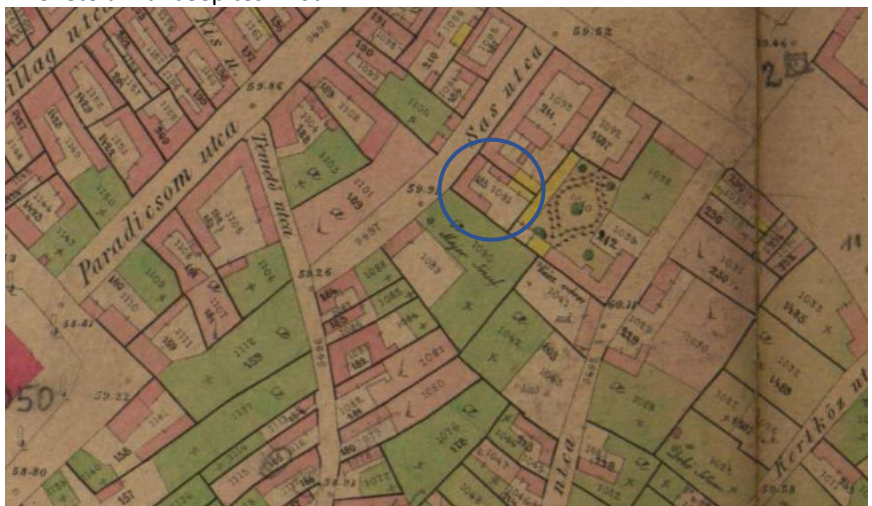
A **Kataszteri Térkép** (XIX. század) pontosan ábrázolja az épület helyzetét, jól kivehető a mai beépítési mód.

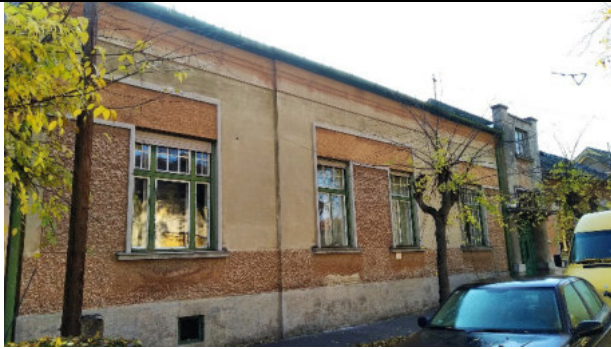
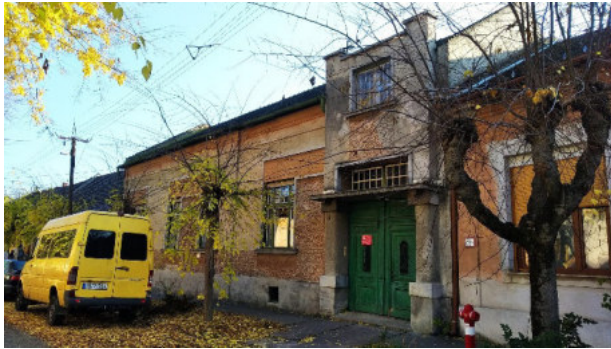
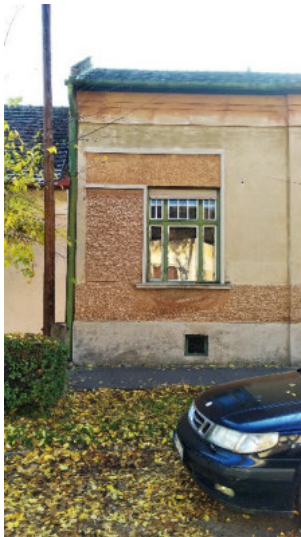
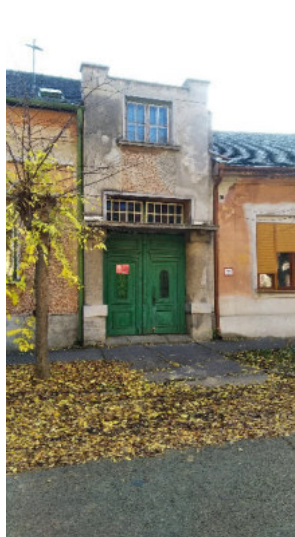
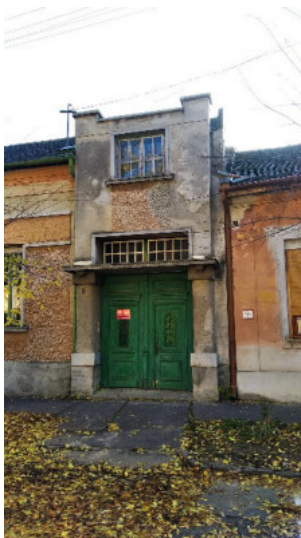
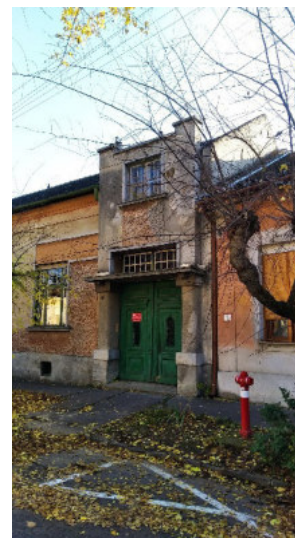
Állapotfotók 2021.:

<i>13. Jelenlegi állapot leírása:</i>	Az épület állapota kielégítő, bár homlokzatának felújítása időszerű. Néhány helyen leázás látható (eresz és előtető környéke). A faszervezetek, nyílászárók mázolása hiányos, helyreállításuk szükséges.
<i>14. Felújítási javaslat:</i>	Teljes homlokzatfelújítás javasolt. A meglévő fa szerkezetű nyílászárók megtartása javasolt. Cseréjük esetén a TKR rendelkezéseinek megfelelően csak fa szerkezetű nyílászáró beépítése megengedett. Az építészeti karakter megőrzése érdekében mindenképpen javasolt a jelenlegi ablakosztások megtartása. Ugyanezen okból nem javasolt az épület külső hőszigetelése az építészeti tagozatok megtartása érdekében.
<i>15. Felújítási támogatás:</i>	-

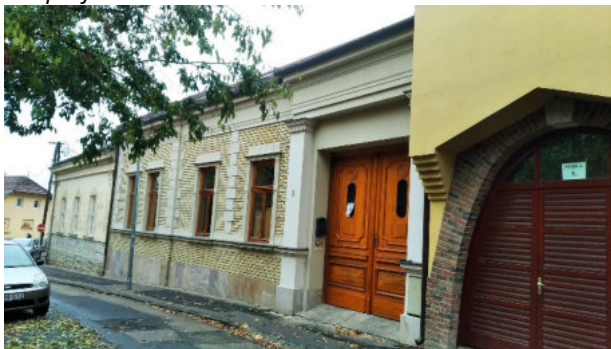
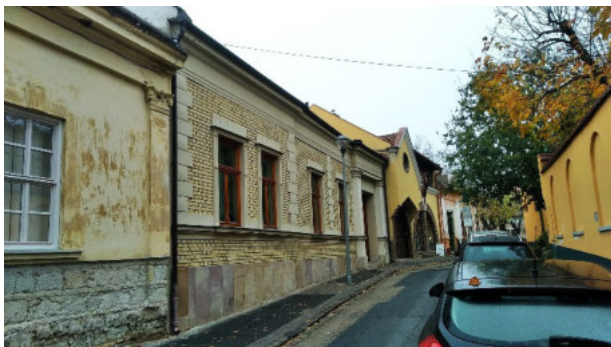
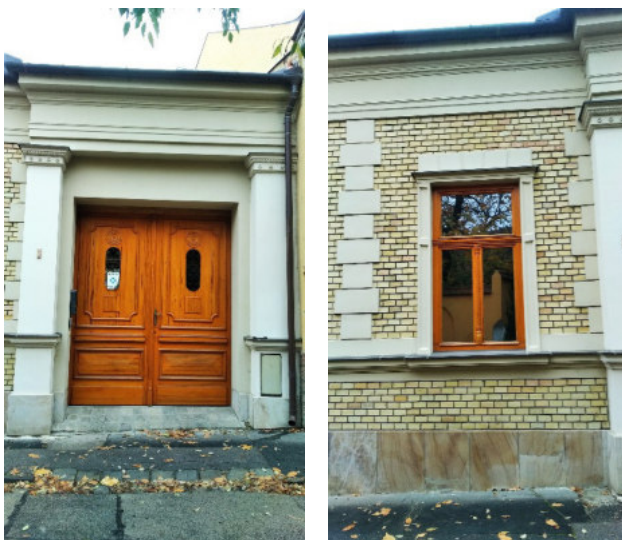
Állapotfotók 2021.:

Az épület felújított, felújítása 2006 után történt. Állapota megfelelő.

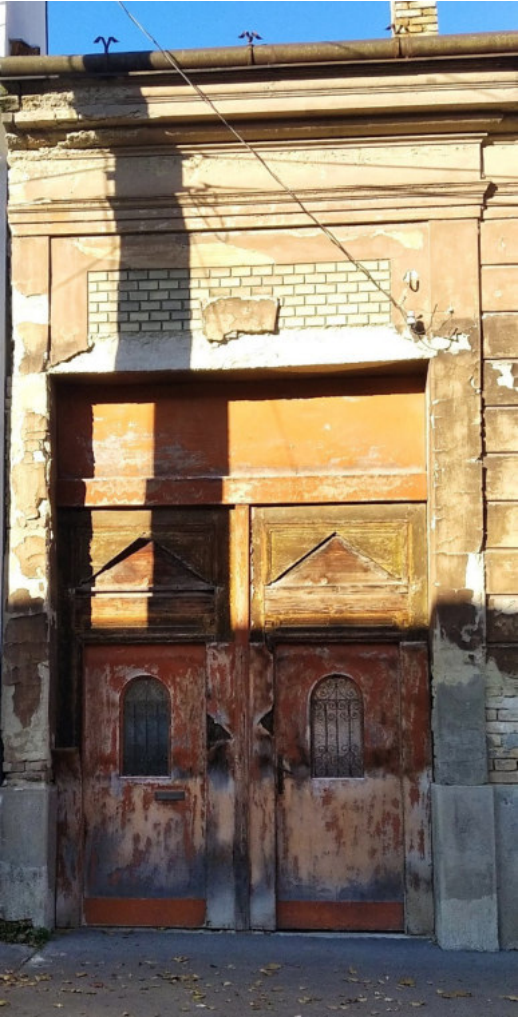
<p>Az ablakok alatt azok tengelyéhez igazodóan pinceablakok találhatóak, melyeket kovácsoltvas rácsok díszítenek. A szélső tengelyben díszített, kétszárnyú nagykapu található. A kapuszárnyakon üvegezett íves záródású betekintőablakok találhatóak kovácsoltvas ráccsal. A szárnyakon timpanon motívum helye látható.</p>
<p>10. Értékleltár:</p>	<p>Díszes fa nagykapu</p>

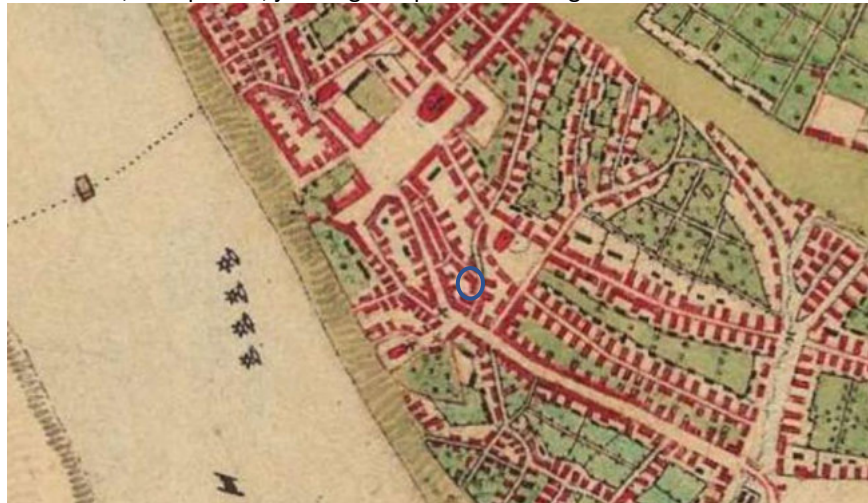
A **Második Katonai Felmérés** (1819-1869) térképén már megjelenik a házak ábrázolása, de a pontos, jelenlegi beépítési mód még nem látszódik.

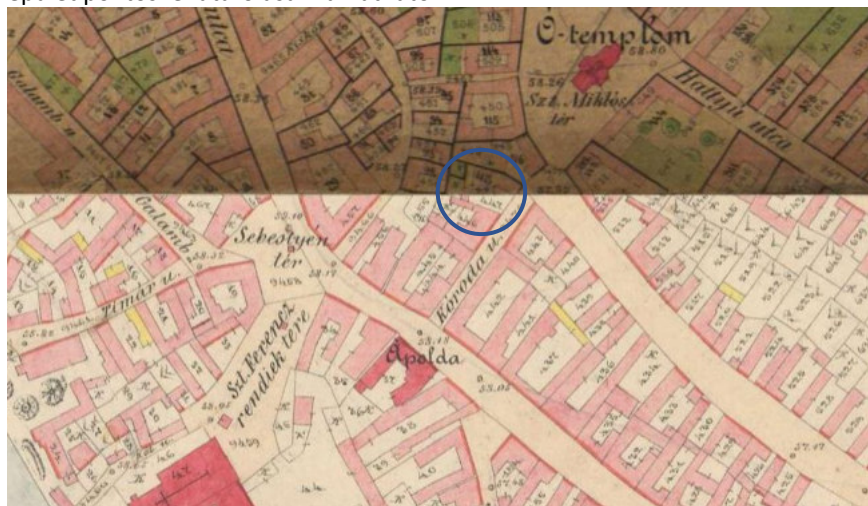
A **Kataszteri Térkép** (XIX. század) térképén már mai keretes beépítés látható. Az épület pontos lehatárolása már látható.

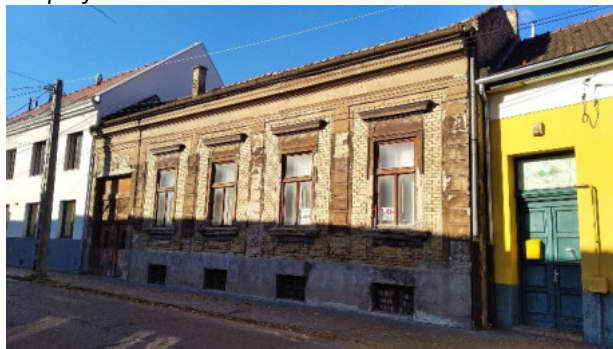
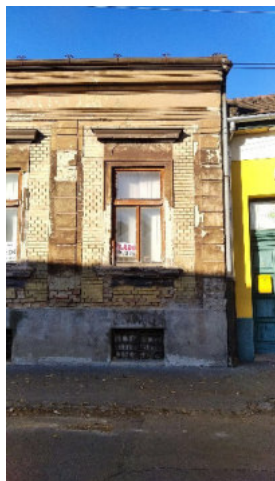
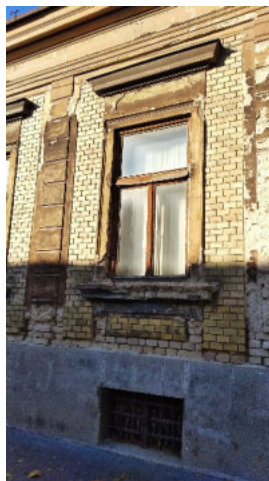
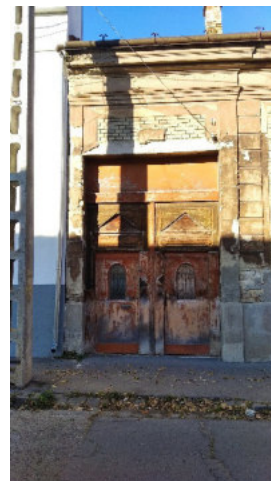
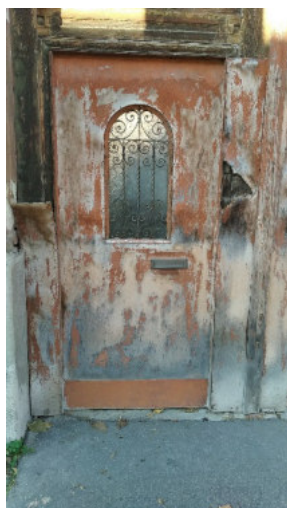
Állapotfotók 2021.:

<p>13. <i>Jelenlegi állapot leírása:</i></p>	<p>A tetőhéjazat felújításra került. A homlokzati vakolatdíszek sérültek, de elegendő részlet található a homlokzaton annak teljes visszaállításához. A homlokzat felújítandó.</p>
<p>14. <i>Felújítási javaslat:</i></p>	<p>A homlokzatot az eredeti díszítések helyreállításával kell felújítani. A nyílászárók osztásrendje megtartandó. A fa kapu régi archív fotók alapján eredeti megjelenésében állítandó helyre. A pince kovácsoltvas ablakrácsai szintén megtartandók, felújítandók. Az ereszcatorna tartók lehetőség szerint szintén megtartandók</p>
<p>15. <i>Felújítási támogatás:</i></p>	<p>-</p>

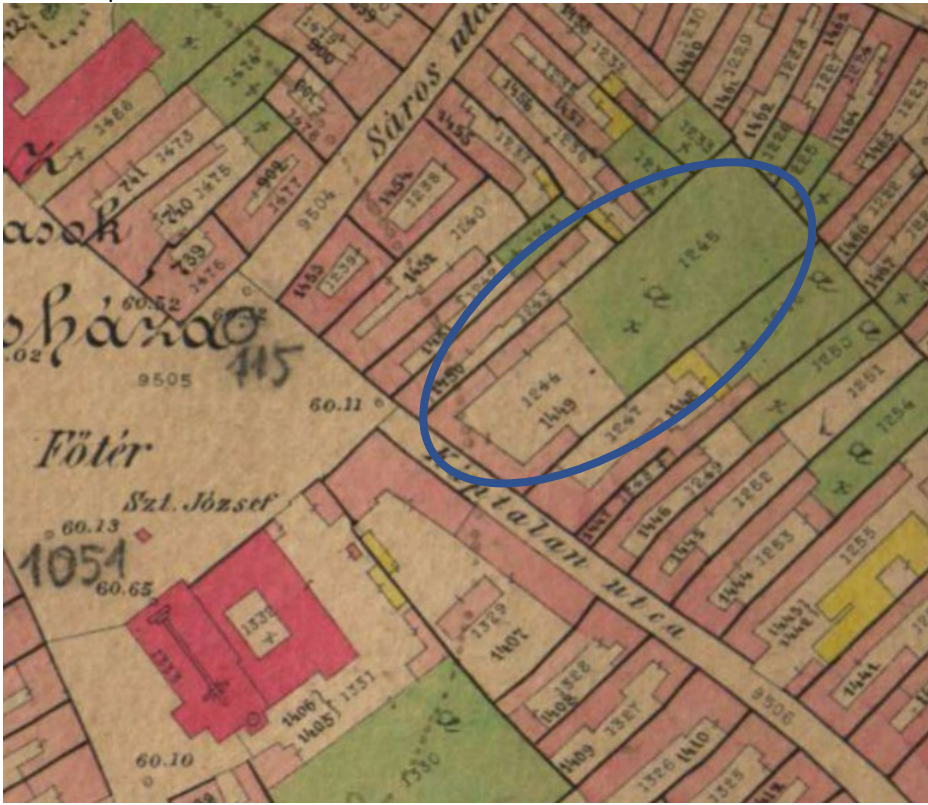
<p>11. <i>Építéstörténet:</i></p>	<p>A Kataszteri Térképen (XIX. század) szerepel az ingatlan, melyen akkor még egy U-alakú beépítésű ház állt.</p>

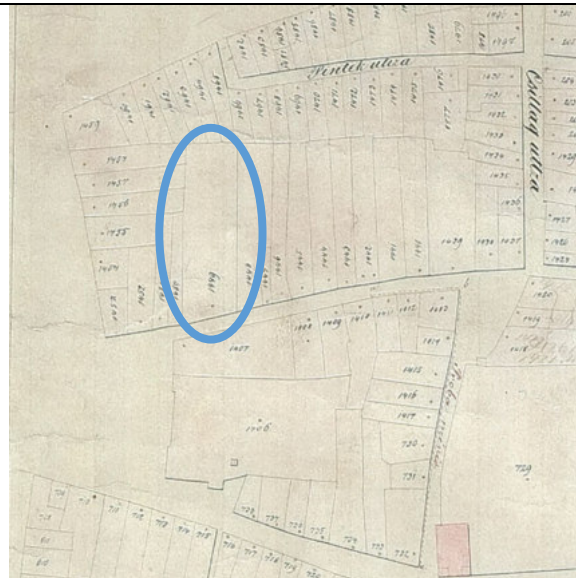
<p>„Vác Alsó város” című, a Kataszteri térképpel egykorú 1863-as térképen szintén így szerepel az ingatlan 1449. sorszámval, melyhez tartozó 1847-es telekösszeírás szerint az ingatlan a közös Plébániához tartozott.</p>

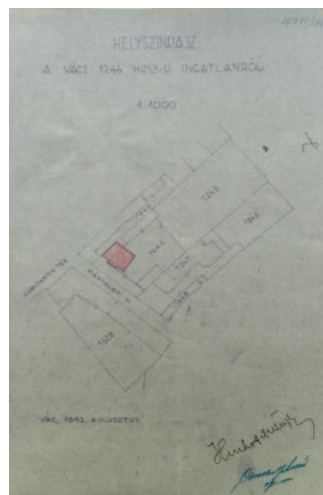
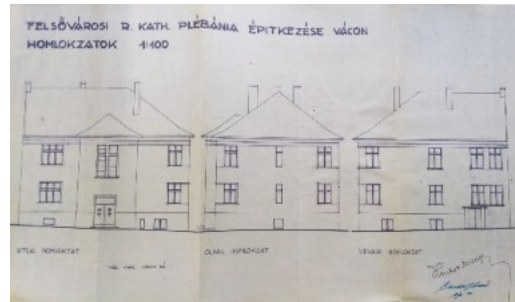
Az új plébániaépület építése 1942-ben kezdődött meg. Az engedélyezési tervek megtalálhatóak a Váci Polgármesteri Hivatal tervtárában (PMH Tervtár 104/4280). A helyszínrajzon is látható, hogy az épület a telekhatártól visszahúzva, az eddigi beépítési módtól eltérően épült. Ennek okáról a Váci Hírlap 1942.08.22 / 67. számában olvashatunk a 2. oldalon. A középítési bizottság döntésének értelmében az utca szélesítése tervezett, ezért került az épület az utcától visszahúzva elhelyezésre. Az utca szélesítése azonban, ahogyan azt a mai beépítés mutatja nem valósult meg. A szélesítés tervét a plébániaépület elhelyezése őrzi.

A terven szerepel ház építőmesterének neve is, aki Csuka István, ismert váci építési vállalkozó volt. A Váci Hírlap cikke (1942-09-02 / 70. szám), amely arról számol be, hogy a régi plébániaépület bontási munkái megkezdődtek, az új épület vállalkozóiként a Krizsek és Pitz építőmesterek nevét említi meg. A terveken szerepelnek a kiadott építési és használatbavételi engedélyek sorszámjai is.

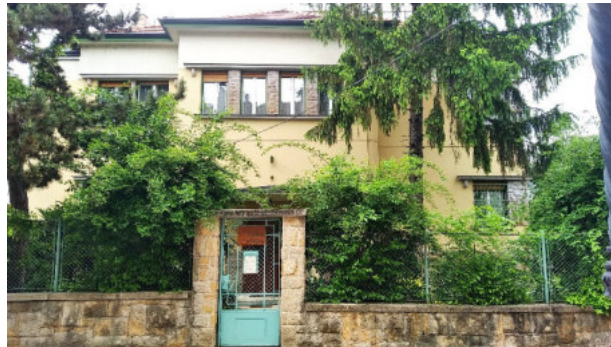
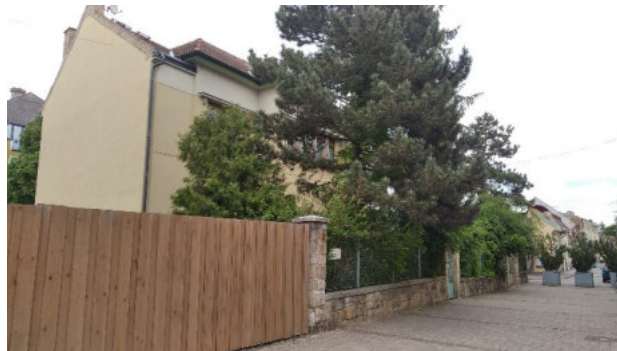
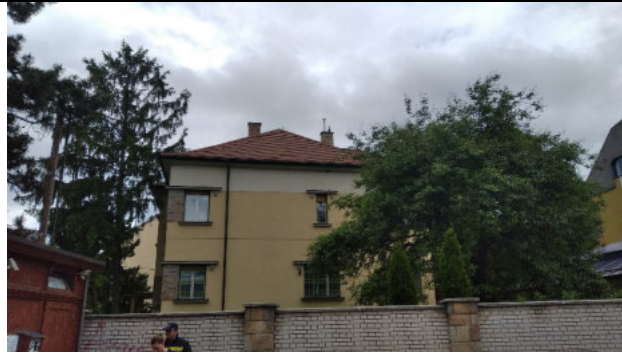
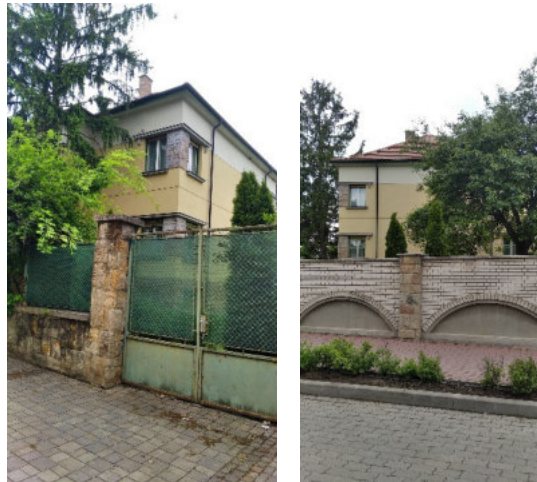
Állapotfotók 2021.:

<i>13. Jelenlegi állapot leírása:</i>	Az épület állapota megfelelő, kielégítő.
<i>14. Felújítási javaslat:</i>	Energetikai korszerűsítése során a homlokzati architektúra megőrzése érdekében a homlokzat külső hőszigetelése nem javasolt. A nyílászárók az eredeti osztások megtartásával támogatható.
<i>14. Felújítási támogatás:</i>	-

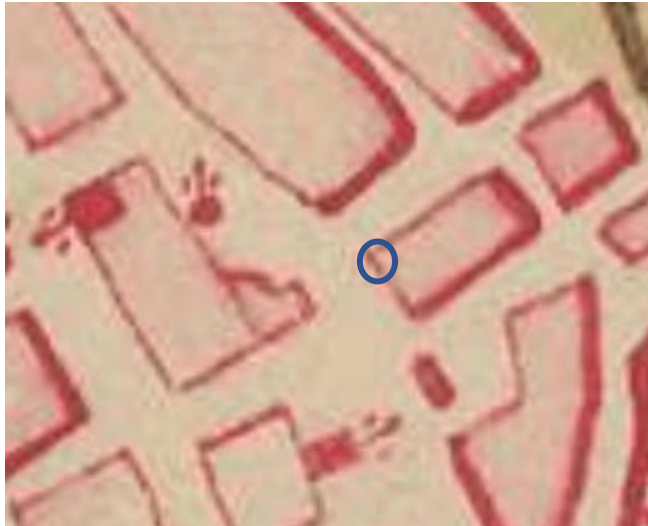
Az épület tömbje a Magyarország Első Katonai Felmérés (1782-1785) térképen jól kivehető. A térkép részletezettségéből adódóan itt a ház ábrázolása nem látható még.

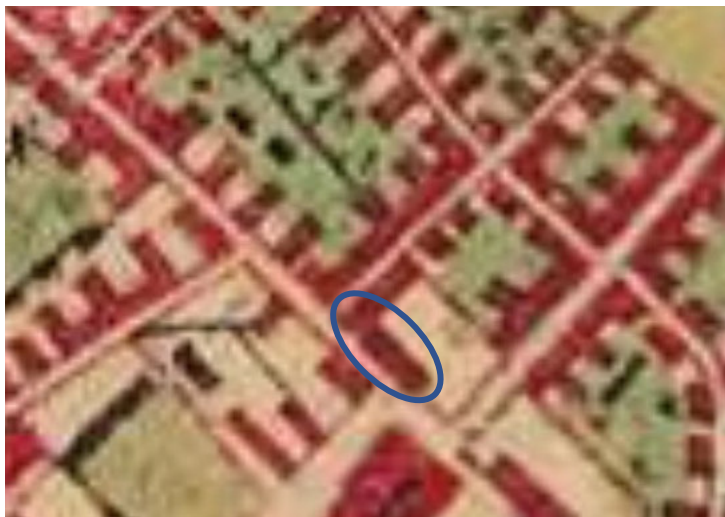
A Második Katonai Felmérés (1819-1869) térképen látható, hogy a terület beépített.

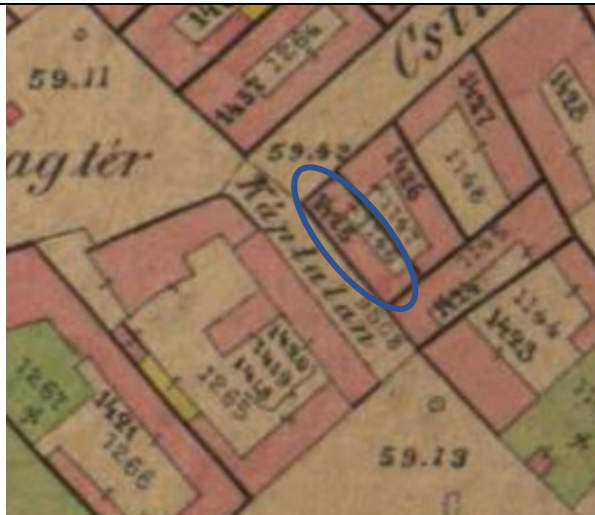
A Kataszteri Térkép (XIX. század) már a mai beépítési módot mutatja meg. A házak pontos helyzetét is bemutatja. Látható, hogy a telek beépítése a jelenlegivel megegyezik, valószínűsíthető, hogy 1863-ban már a jelenlegi épület állt a telken.

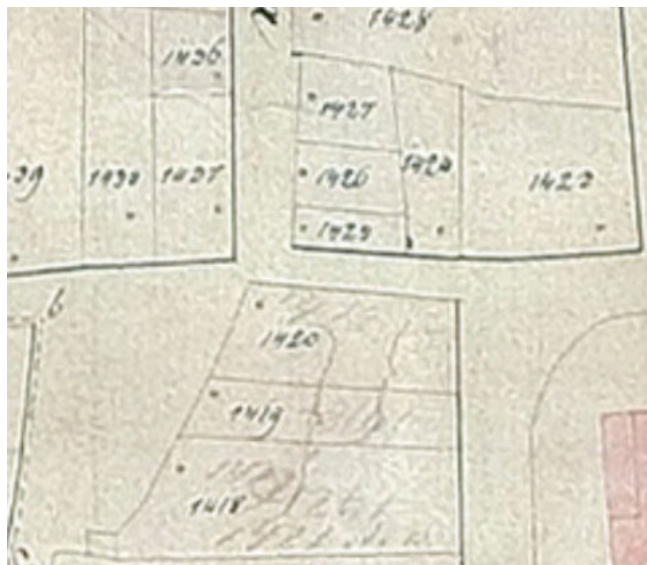
„Vác Alsó város” című 1863-as térképen szintén így szerepel az ingatlan 1425. sorszámmal. 1847-es házösszeírás nem rendel hozzá tulajdonost.

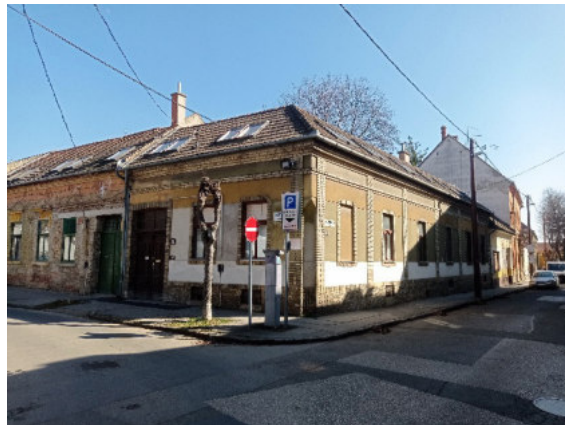
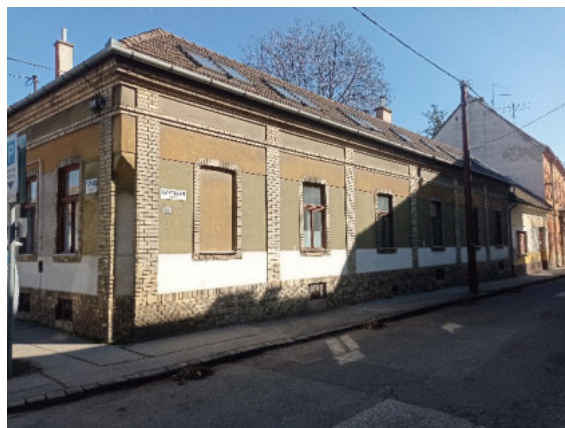
Állapotfotók 2025:

13. Jelenlegi állapot leírása:	Az épület megfelelő műszaki állapotú, általános karbantartást igényel.
14. Felújítási javaslat:	Felújítás során a külső hőszigetelés nem támogatott, a téglarchitektúra megtartása javasolt. Az ablakok felújításánál az eredeti ablakosztást meg kell tartani. A nagykapu állapota megfelelő, karbantartó felújítása indokolt.
15. Felújítási támogatás:	-

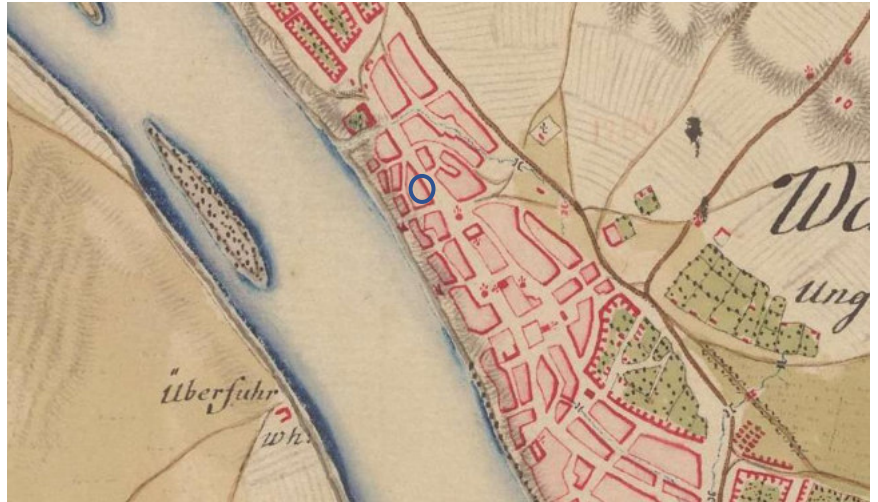
Az épület tömje a **Magyarország Első Katonai Felmérés** (1782-1785) térképen jól kivehető. A térkép részletezettségéből adódóan itt a ház ábrázolása nem látható még.

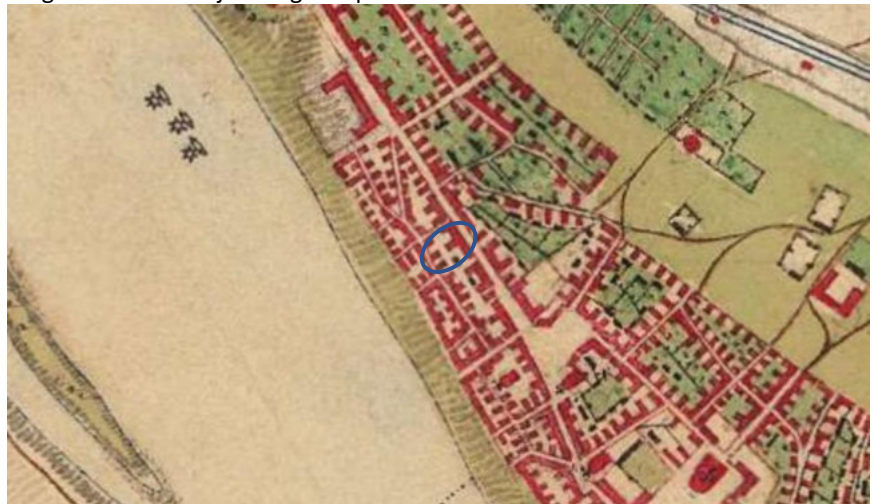
A **Második Katonai Felmérés** (1819-1869) térkép már ábrázolja a házakat, de itt még nem látható a jelenlegi beépítési mód.

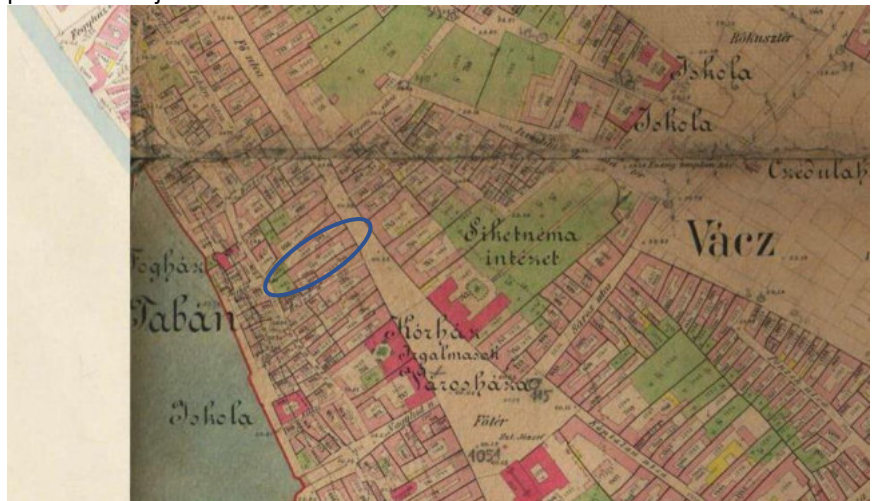
A **Kataszteri Térkép** (XIX. század) már a mai beépítési mód látható, az épületek pontosan kirajzolódnak.

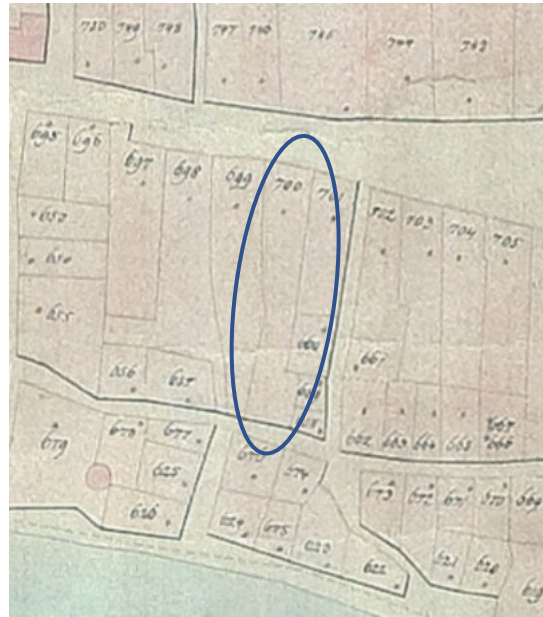
„Vác Felső város” című 1863-as térképen szintén így szerepel az ingatlan 700. sorszámmal. 1847-ben a tulajdonos: Fejes Jánosné.

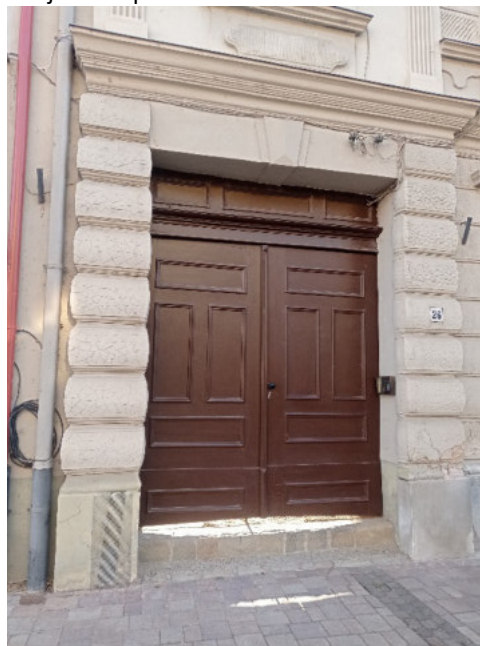
felújított kapu:

A lábazon és a lábazathoz közeli homlokzati szakaszokon foltos vakolatleválás látható. A fakapu felújított.

14. Felújítási javaslat:	-
15. Felújítási támogatás:	Kapufelújítás – 2020

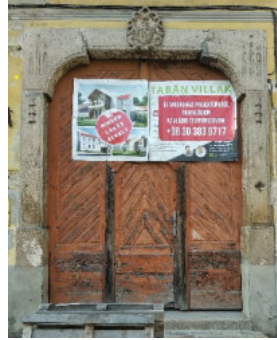
10. Értékfeltár:	Címeres kő kapukeret:

8. Védelem indoklása:	A főtér egyik meghatározó épülete, díszes címeres kapukeretezése is emeli jelentőségét.
9. A védett érték leírása:	Földszintes L-alakú épület a főtérre zárt sorúan beépített. Főhomlokzata háromtengelyes, szélső tengelyében díszes, címeres zárókővel kialakított kőkeretes kapuval. Az ablakok nem eredetiek, a 30-as években alakíthatták ki.

<p><i>13. Jelenlegi állapot leírása:</i></p>	<p>Az épület hátsószárnya mielőbbi statikai megerősítésre szorul.</p>
<p><i>14. Felújítási javaslat:</i></p>	<p>Felújítás tervezésekor javasolt a kőkeretes kapu M1: 50 léptékű felmérése. A fa szerkezetű nagykapu jelenlegi formájában tartandó meg, felújítása mielőbb javasolt. A homlokzati vakolatdíszek megőrzése indokolt.</p>
<p><i>15. Felújítási támogatás:</i></p>	<p>-</p>

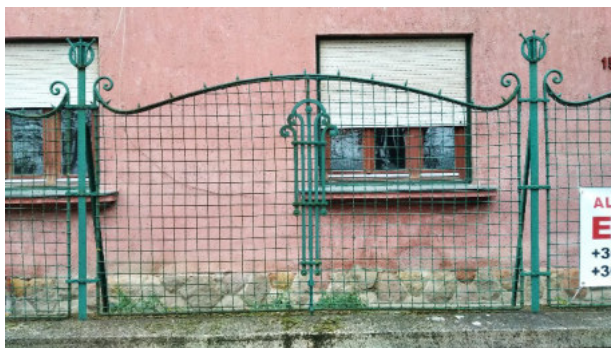
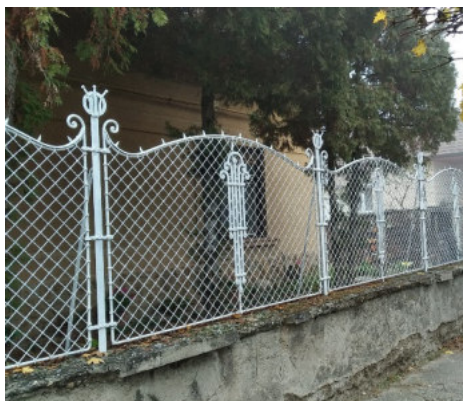
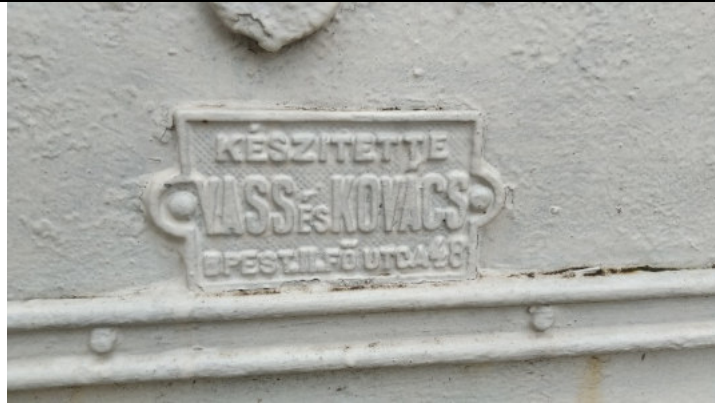
2. kerítés:

A ház kerítésével megegyező mintájú kerítés található Deákváron a Fekete utca 26. szám alatt. Az ott található tábla szerint a kerítés készítője: Vass és Kovács, Budapest II., Fő utca 48.

<p>13. Jelenlegi állapot leírása:</p>	<p>Műszaki állapota kielégítő, de felújításra szorul. Az emléktábla feliratfestése kikopott, helyreállítandó.</p>
<p>14. Felújítási javaslat:</p>	<p>Felújítás esetén Az ablakoztás megtartandó, a kerítés eredeti formájában újítható csak fel. Az építési tervek szerint gazdagabb homlokzat architektúrával épült a ház. Felújítás esetén ez további kutatást igényel, tagoltabb homlokzati struktúra visszaidézése szerencsés lenne.</p>
<p>15. Felújítási támogatás:</p>	<p>-</p>

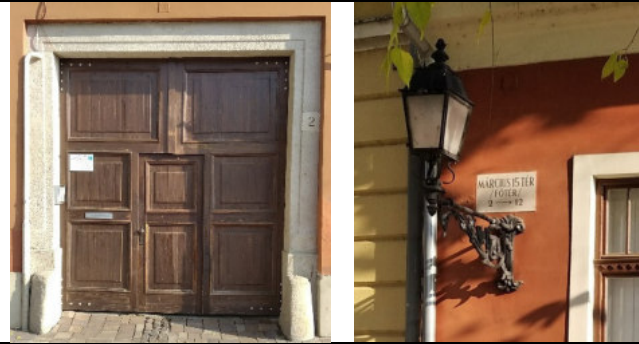
10. Értékleltár:	Kő kapukeret, mészkő utcatábla, falikar:

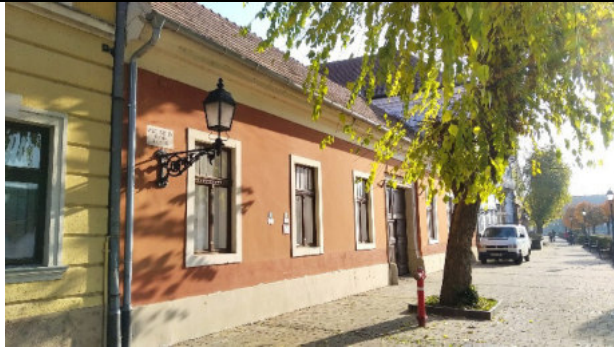
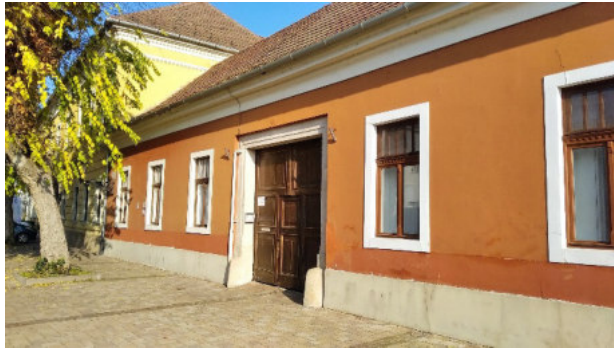
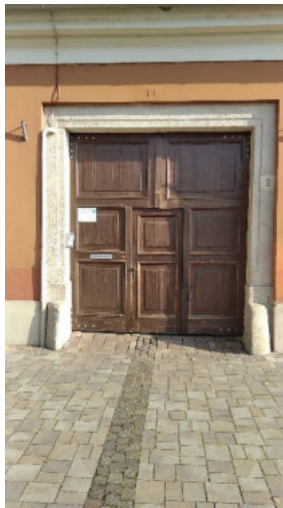
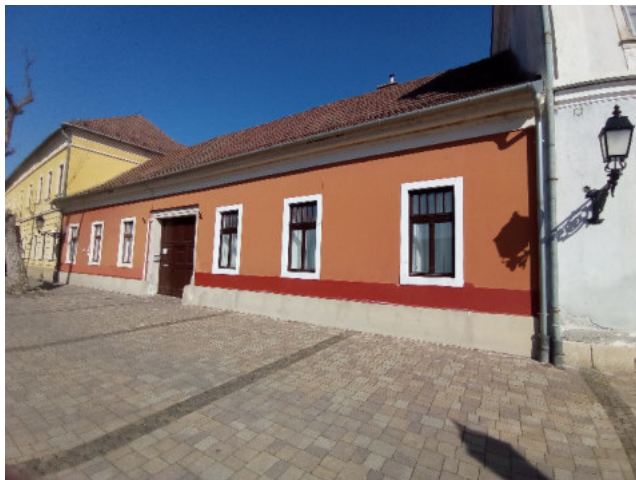
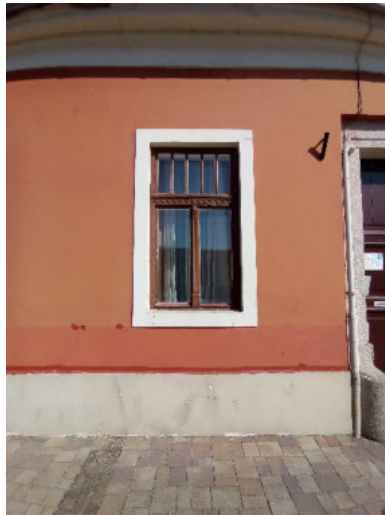
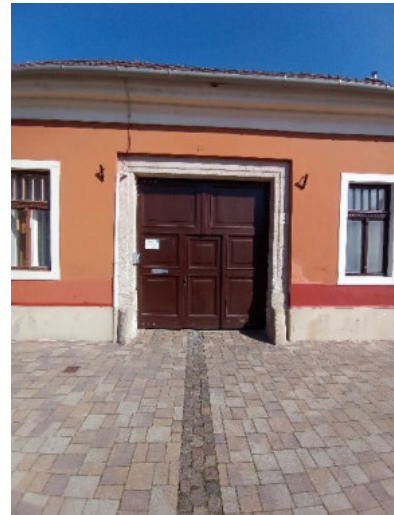
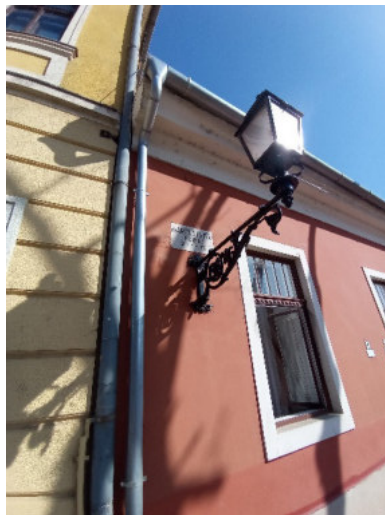
12. Állapotfotók:

<p>13. Jelenlegi állapot leírása:</p>	<p>A kerékvetőkét korábban levésték. Az ablakok eredetiek, megőrzendők. A kapu kialakítás is megőrzendő. A főhomlokzata hőszigetelt, emiatt a kőkeret visszaugrik a falsíkhöz képest. A gázcsövet a kőkapun keresztül vezették be.</p>
<p>14. Felújítási javaslat:</p>	<p>Az ablakok, a nagykapu megőrzendő. Lehetőség szerint a gázcső bevezetés rejtett módon alakítandó ki. Felújítás esetén a kőkapuról M 1: 50 léptérű felmérés készítenő.</p>
<p>15. Felújítási támogatás:</p>	<p>-</p>

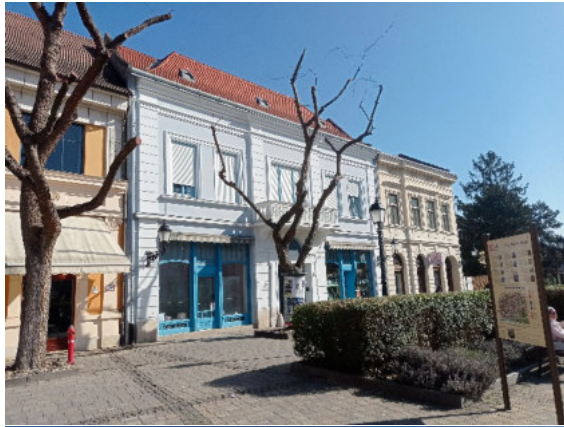
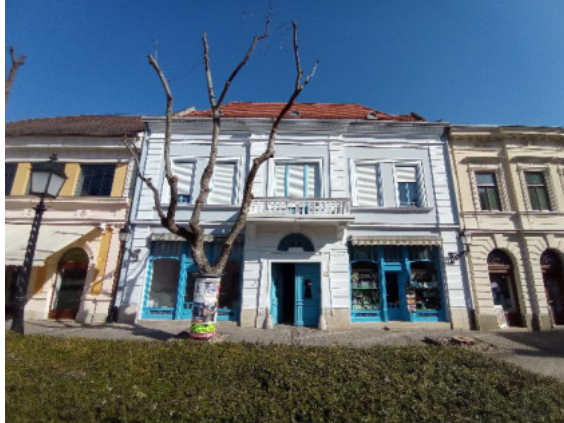
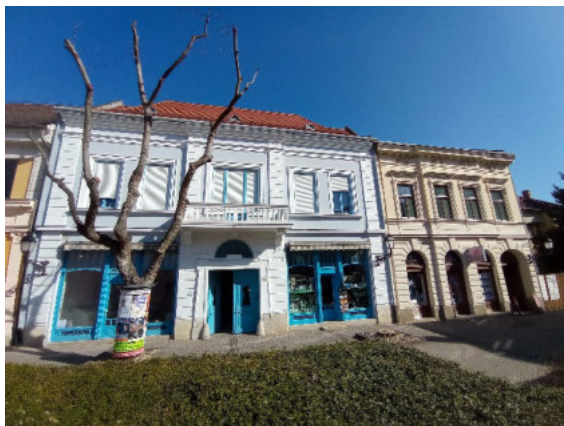
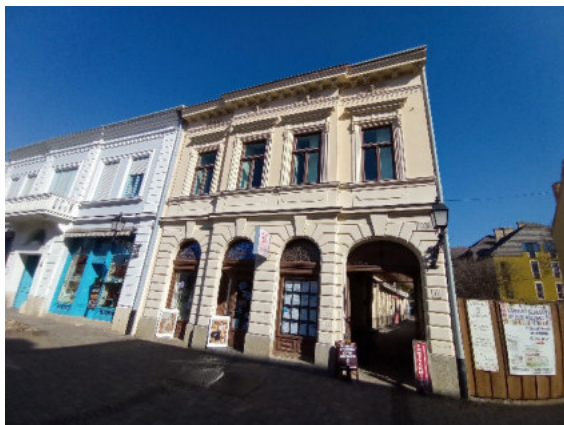
Állapotfotók 2025:

<i>13. Jelenlegi állapot leírása:</i>	Felújított állapotú.
<i>14. Felújítási javaslat:</i>	-
<i>15. Felújítási támogatás:</i>	2015?

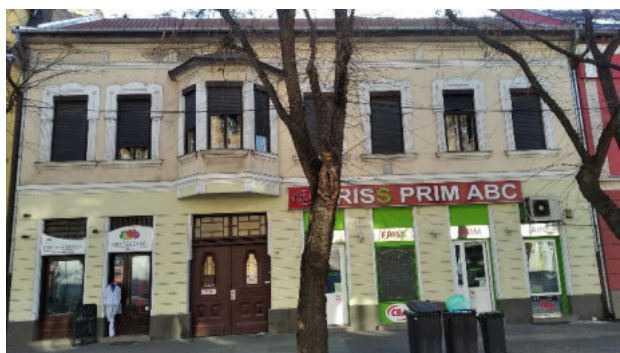
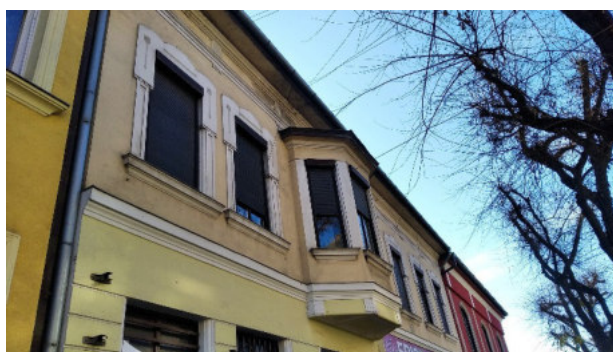
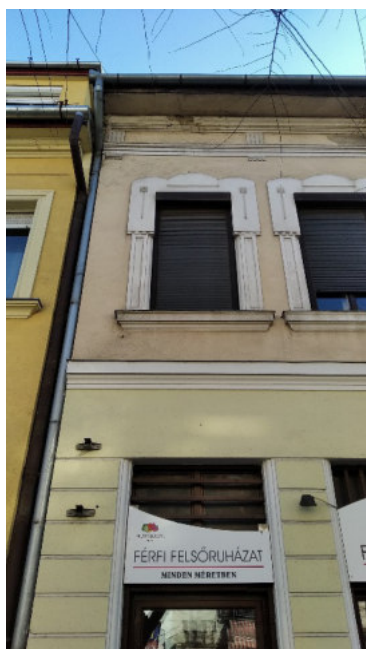
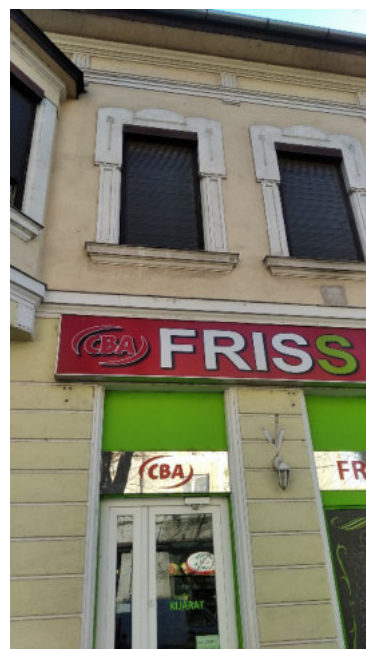
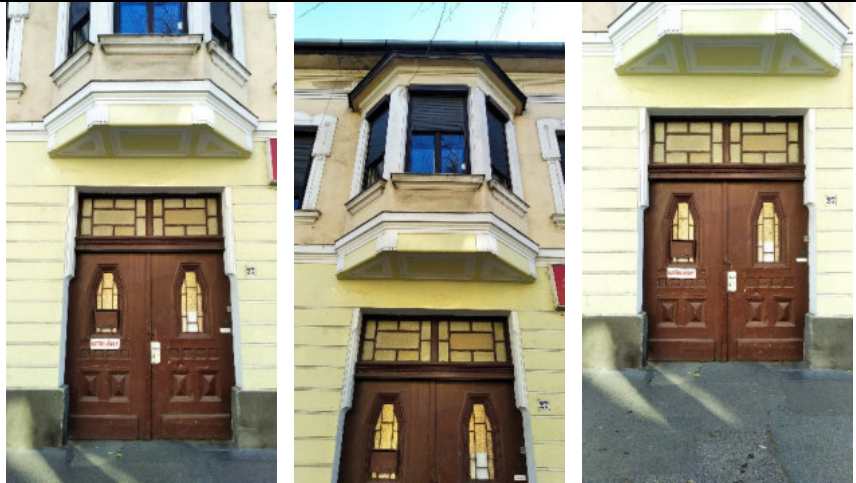
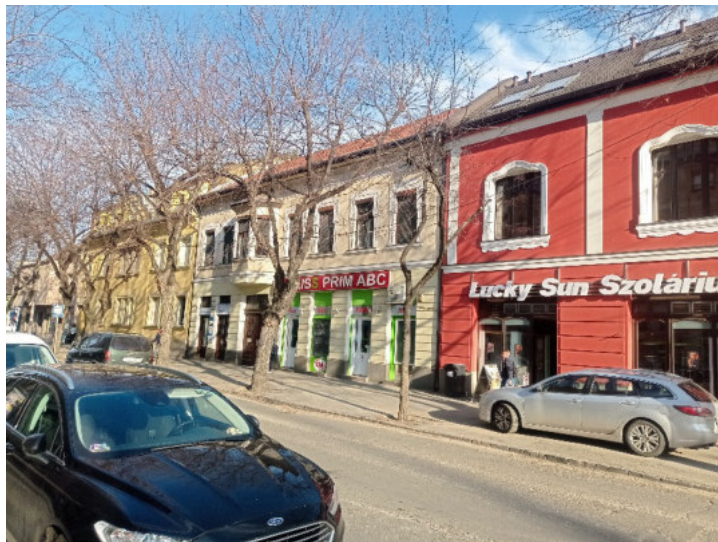
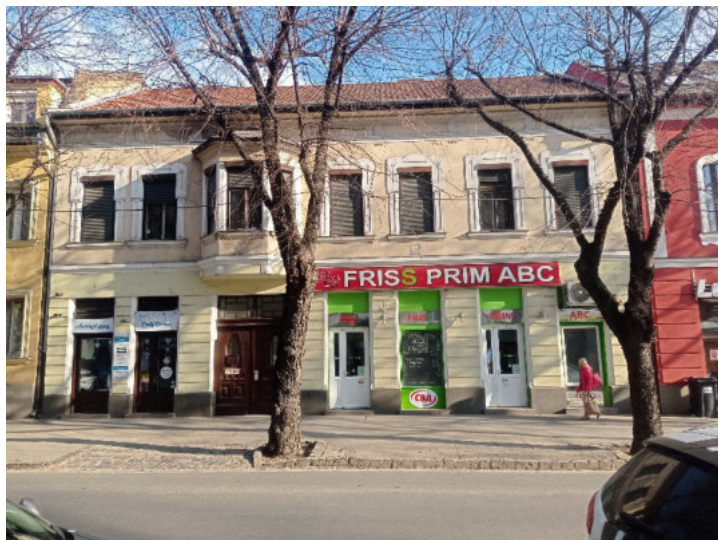
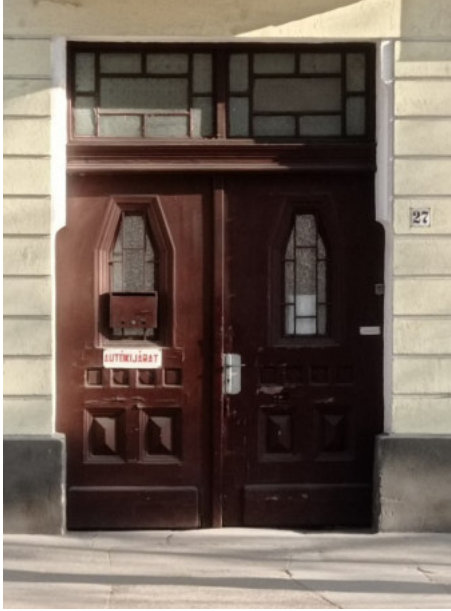
12. Állapotfotók:

<p><i>13. Jelenlegi állapot leírása:</i></p>	<p>Az épület állapota kielégítő. Az eresz alatt leázási nyomok, vakolatleválások láthatók. A portálok, az üzletfeliratok nem egységesek. Az utcai homlokzaton lévő klíma kültéri egység eltávolítandó!</p>	
<p><i>14. Felújítási javaslat:</i></p>	<p>A nagykapu az eredeti megjelenésében újítandó fel. A földszinti üzletportálok és üzletfeliratok egységesítése javasolt. Felújítás esetén a homlokzati díszek megőrzendők.</p>	
<p><i>15. Felújítási támogatás:</i></p>	<p>-</p>

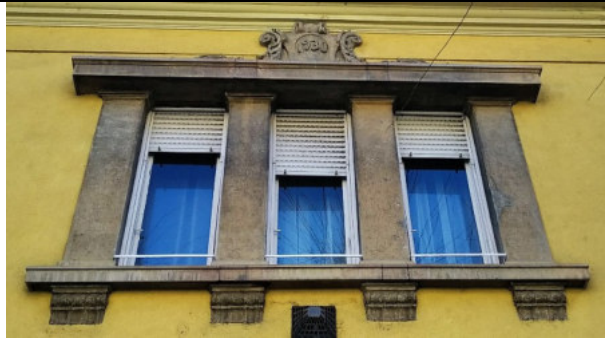
10. Értékletár:	műkő ablakkeretezés, épületdíszek:

9. A védett érték leírása:	Az épület zárt sorúan beépített, kétszintes, manzárdtetős. A főhomlokzat öt tengelyes. A középső tengelyhez tartozó homlokzati rész középrizalittként kissé kiemelt a tetőszinten barokkos, íves záródású oromfallyal hangsúlyozott. A középső részben háromosztatú ablakok találhatók, melyek épített osztással vannak elválasztva, az emeleten kőkeretetéssel, felette címermotívummal. A szélső tengelyekben az ablakok kétszertatúak. Az ablakok egyenes záródásúak, vakolatkeretetéssel, tagozatos párkánnyal. A baloldali szélső tengelyben található az épület bejárata, felette konzolosan kinyújtott domborműves kiemeléssel. A tetőtér későbbi beépítésű, épített tetőkiemeléssel készült.
