TÖRZSKÖNYV 18.1.

a helyi védelem alatt álló építészeti értékek nyilvántartására

1. A védett érték megnevezése:	Lakóház
2. Helye:	cím: Vác, Attila utca 2.
	helyrajzi szám: 4001
SZT kivonat:

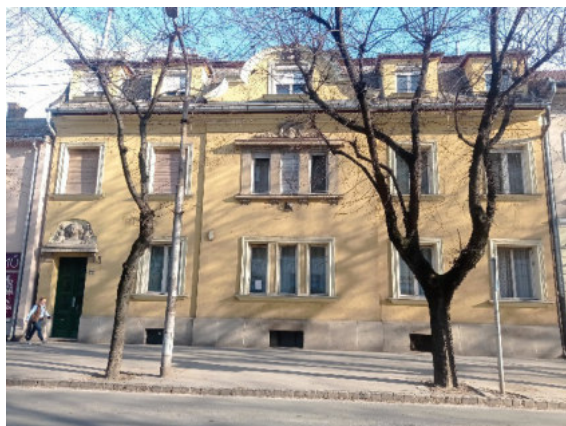
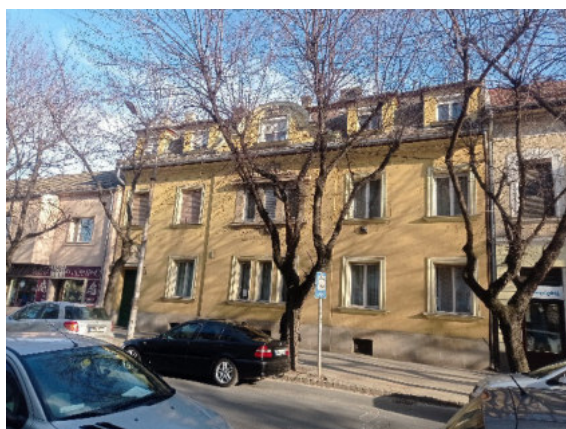
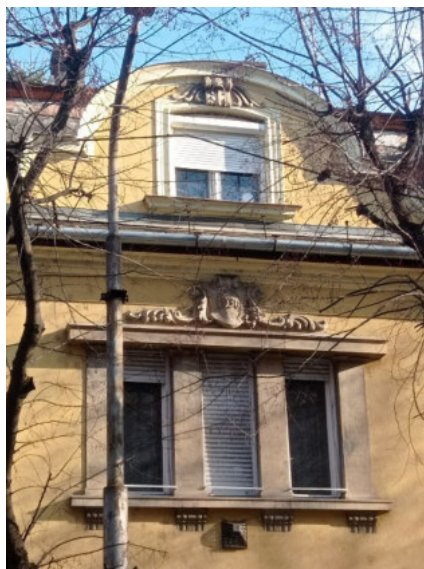
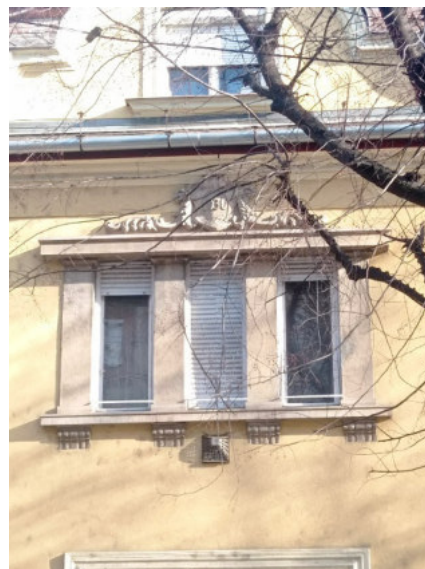
Állapotfotók 2025:

13. Jelenlegi állapot leírása:	Az épület állapota megfelelő.
14. Felújítási javaslat:	-
15. Felújítási támogatás:	-

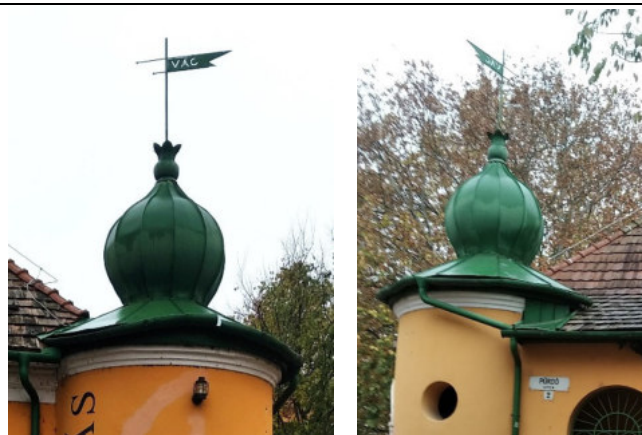
10. Értékleltár:	Kupola

8. A védelem indoklása:	Az egykori nagysörház helyén épült épület.
9. A védett érték leírása:	A földszintes sakroképület hengeres, kupolával fedett toronnyal kapcsolódik a sarkon. Szentháromságtér felőli homlokzata tíz tengelyes, középkiemelésre utaló díszítések találhatóak a homlokzaton. A Fürdő utcai (egykori Sörház utcai) törtvonalú homlokzata tornáczáró falazat íves záródású nyílásokkal. A törtvonalú homlokzati fal pozitív sarkánál üres szoborfülke található.

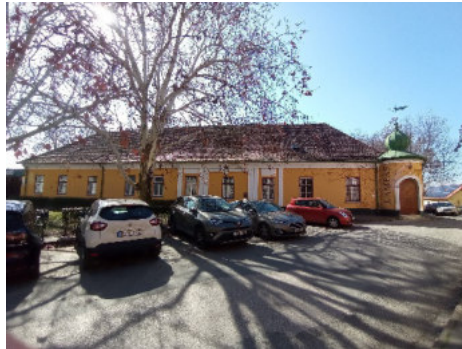
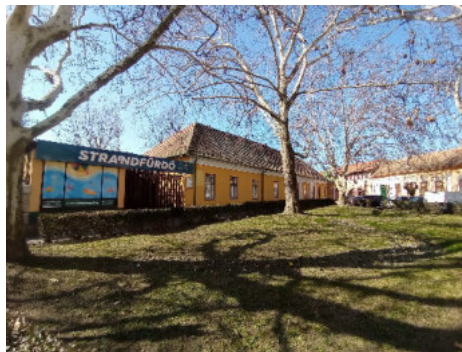
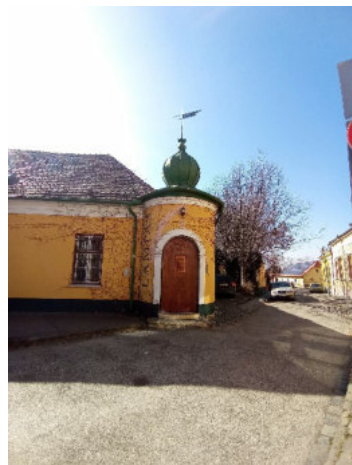
Állapotfotók 2025:

<p><i>13. Jelenlegi állapot leírása:</i></p>	<p>Az épület külső homlokzata 2012-ben a Főutca-főtér II. ütem keretében felújításra került. A héjazatcserére a felújítás során nem került sor. A Fürdő utcai homlokzaton leázásnyomok láthatók.</p>
<p><i>14. Felújítási javaslat:</i></p>	<p>A héjazat és az ereszek ellenőrizendők, a sérült homlokzati felületek felújítandók. További kutatást igényel, hogy a szoborfülkében mi állt, mikori kialakítású.</p>
<p><i>15. Felújítási támogatás:</i></p>	<p>-</p>

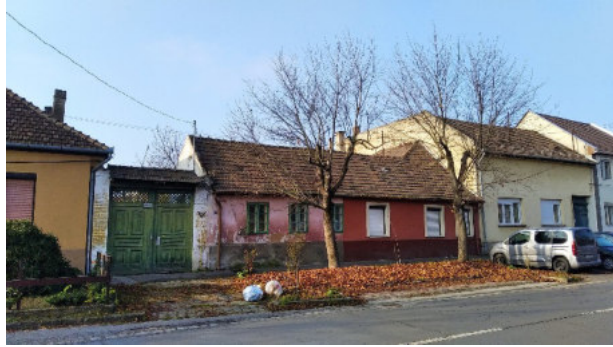
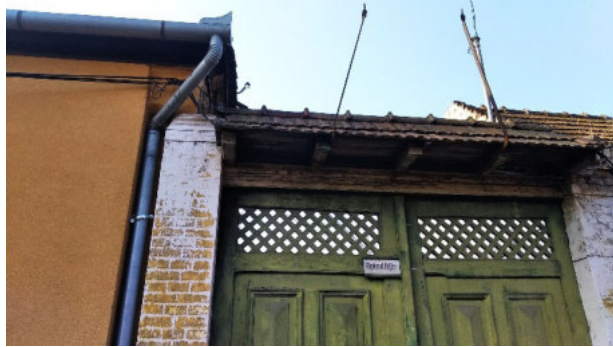
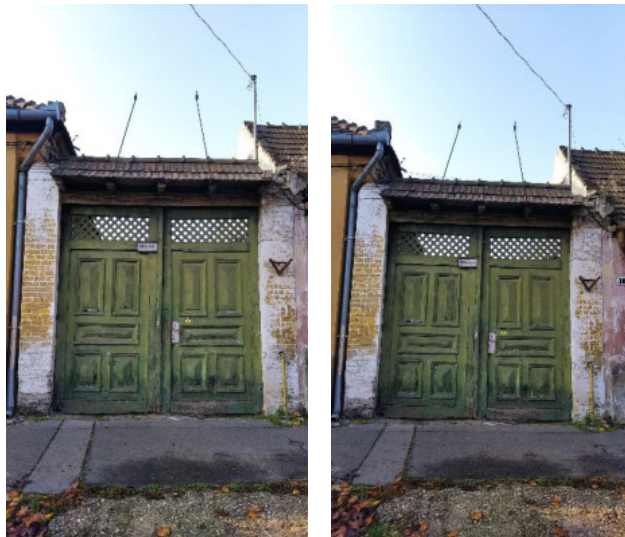
Az épület utcai homlokzata felett láthatóan két tulajdonos diszponál. A baloldalon megmaradtak az eredeti pallótokos ablakok. A jobb oldalon az ablakok cserére kerültek, helyük az eredeti lehet, de megmagasították őket. Az ablakok körüli keretezés új, eredetileg keretezés nélküliek lehetnek az ablakok, ahogy a ház jobb oldalán látható. A kapu körüli tagozatból látszik, hogy valamilyen keretezett homlokzati díszítése lehetett korábban a háznak.

A jobboldali téglakapuzslop megfelelő állapotú, a bal oldali oszlop felső harmada valószínűsíthetően leázás következtében megrogyott, párkányzata, fedése sérült, hiányos. A gázvezeték a kapuzslopon keresztül került bevezetésre. A fa szerkezetű kapu felújításra szorul. Az illesztések több helyen szétnyíltak, főként az alsó részei sérültek a kaput érő csapóeső következtében. A kapuba levélbedobó nyílást vágtak, kilincse nem a kapuhoz illő.

A teljes kapuzat felújításra szorul. A kapu feletti kis tetőt helyre kell állítani, a sérült részeket cserélni kell, a fa elemeket le kell mázolni. A kapu oszlopok vakolandók, a jobb oldalon a záró tagozat a bal oldali alapján helyreállítandó. A kapuzárnyak a szükséges helyeken kiegészítendő, mázolandók. Javasolt új zár és kilincs, valamint fém rugdosólemez beépítése. A rugdosólemez színre mázolandó.

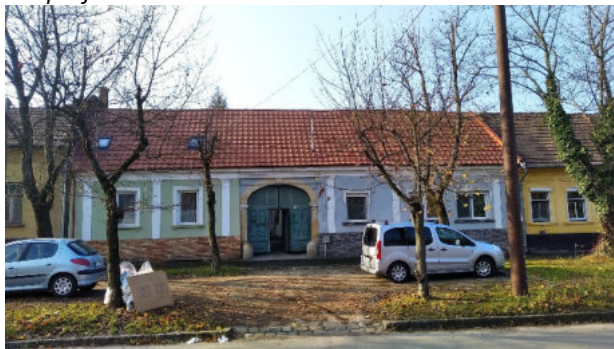
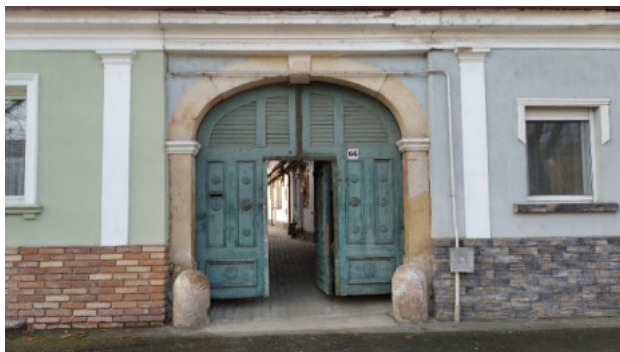
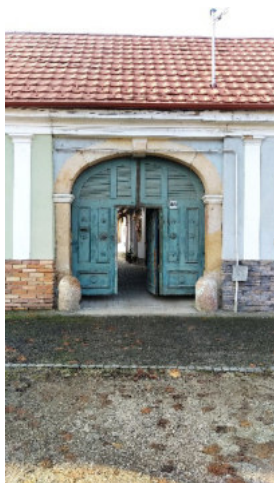
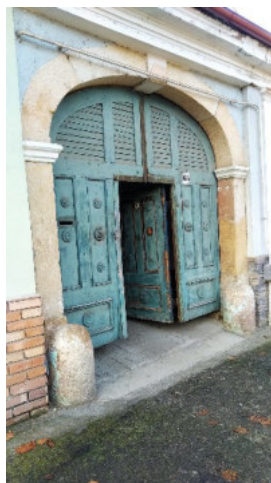
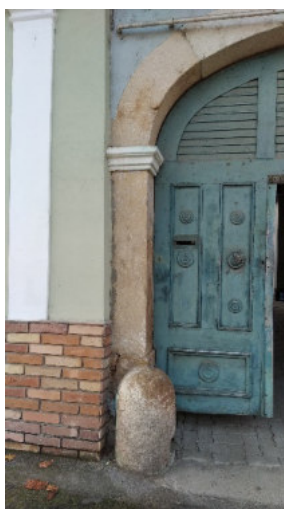
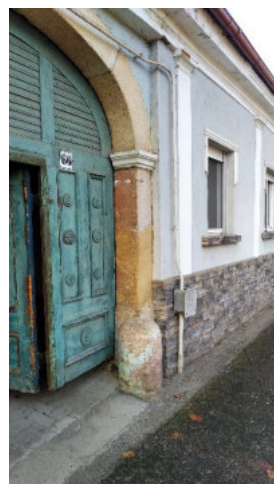
Állapotfotók 2021.:

<p><i>13. Jelenlegi állapot leírása:</i></p>	<p>A kőkereten csak kisebb sérülések találhatóak, a jobboldali kapuoszlopban korábbi csengő helye látható. A kőkereten több helyen a korábbi lefesték nyoma látható, jelenleg csak az oszlopfejezet, illetve a zárókő festett, de a zárókő festék rétege részben lemállott. A kapu felújításra szorul, több helyen sérült, egy teljes rozettadisz hiányzik, a továbbiak sérültek. A kapun kivágott levélbedobó található.</p>
<p><i>14. Felújítási javaslat:</i></p>	<p>A kőkeretről a festéknyomokat el kell távolítani, a felületi sérülések szakszerűen pótolhatók. A kőkeret hidrofóbizálása javasolt. A kőkeret csak kőrestaurátor bevonásával állítható helyre! A fakapu sérülései, hiányai kiegészítendőek. A kapun elhelyezett csengő, zárazás és a levélbedobó helye, megjelenése a felújítás előtt tervezendő. A kapuzatról (keret + kapu) a felújítás megkezdése előtt M1:25 felmérési terv készítendő. A homlokzat mindkét oldalán egységes színezést, homlokzatképzést kell kialakítani!</p>

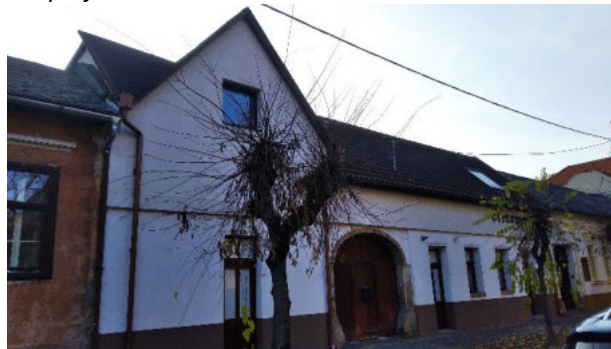
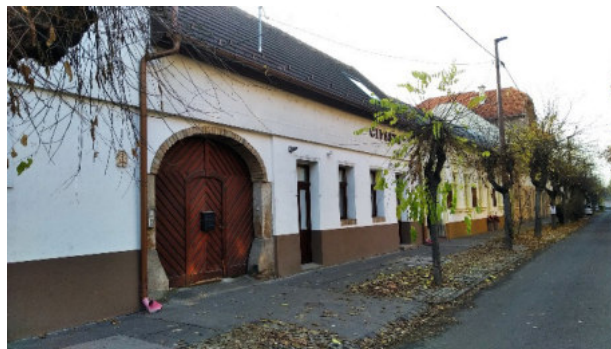
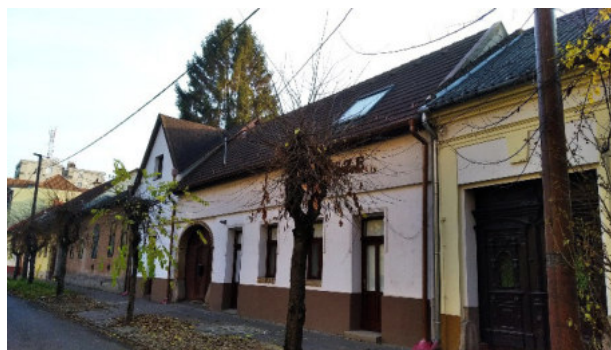
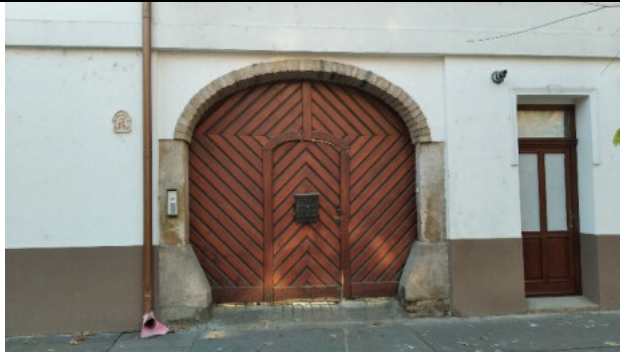
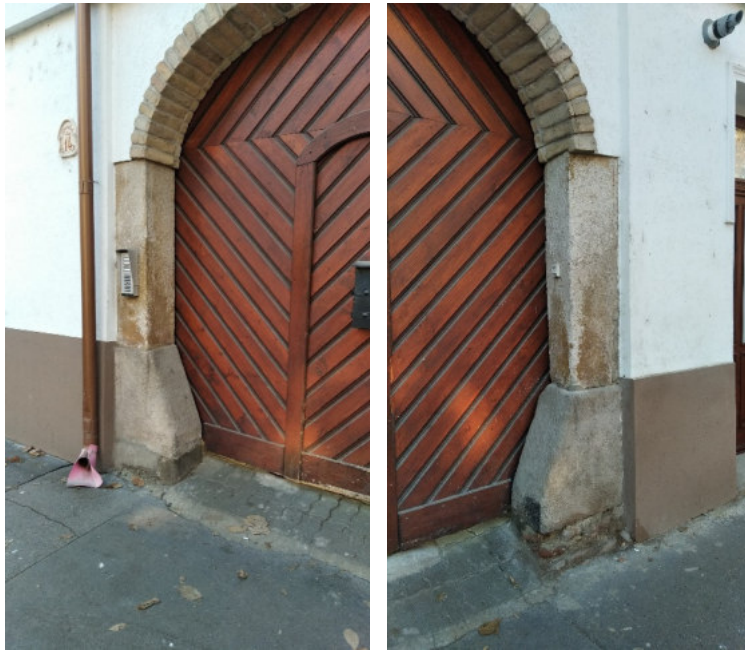
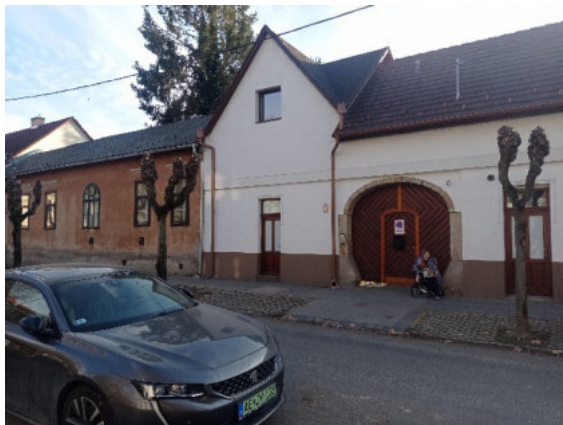
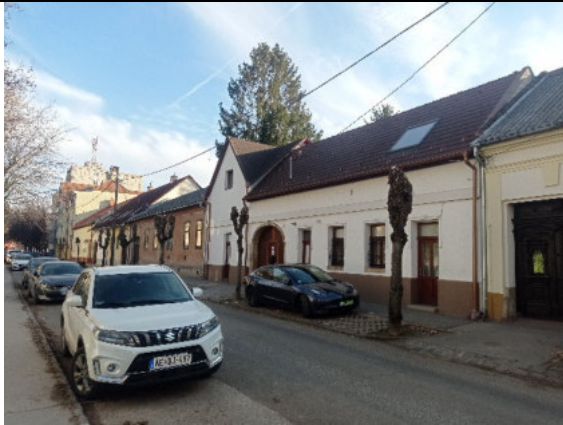
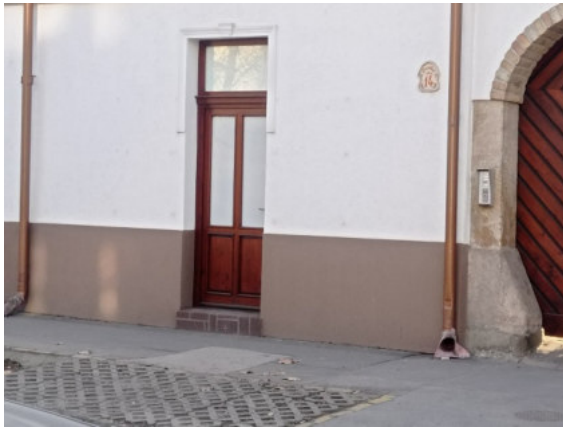
Állapotfotók 2021.:

Felújított.

Az oromfali nyílás kialakítása újragondolandó homlokzatfelújítás esetén.

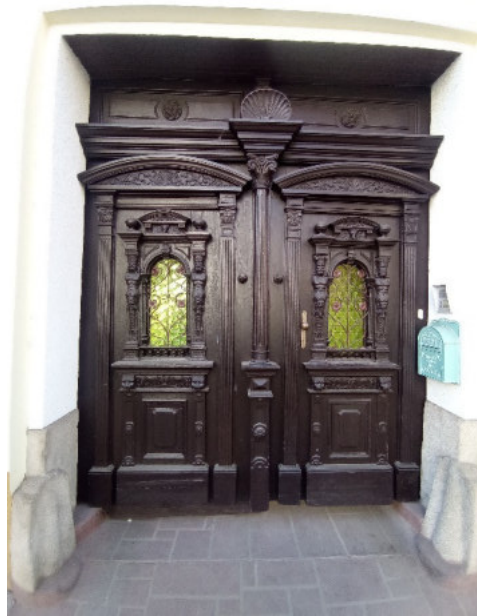
8. A védelem indoklása:	Kapuzata, homlokzati nyílásainak ritmikus rendje megőrzendő.
9. A védett érték leírása:	Az épület zárt sorúan beépített, 7 tengelyes, földszintes, nyeregtetős, L-alakú. A bal szélső tengelyben található a védendő nagykapu. A további tengelyek párosan helyezkednek el a homlokzaton. Az egyik tengelypár ablaka helyére ajtót építettek be.
10. Értékleltár:	Védendő nagykapu:

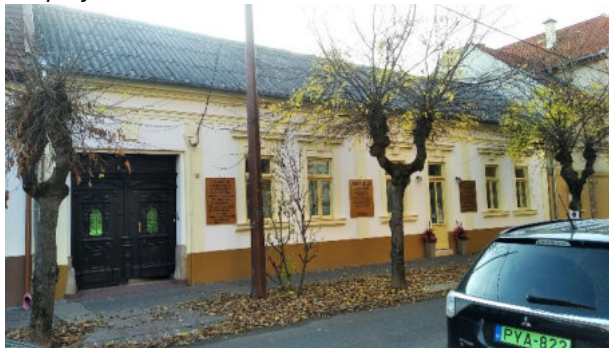
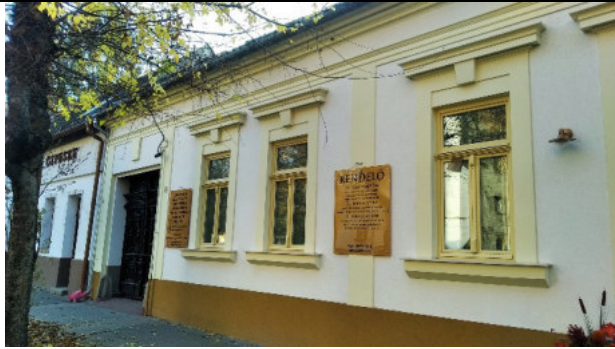
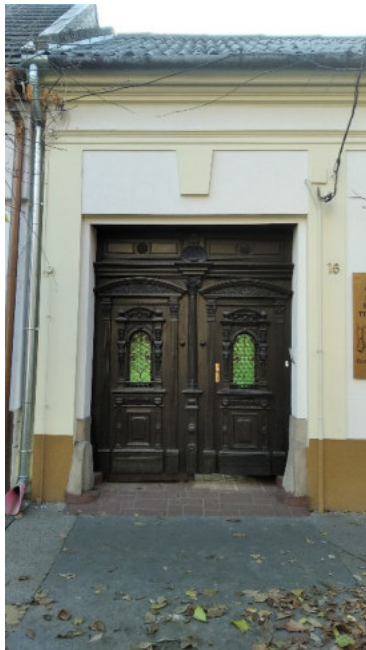
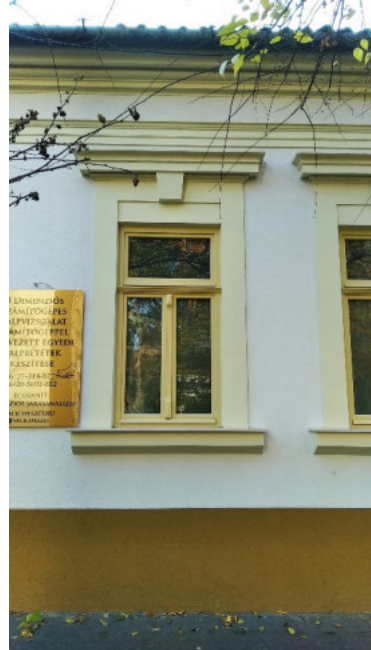
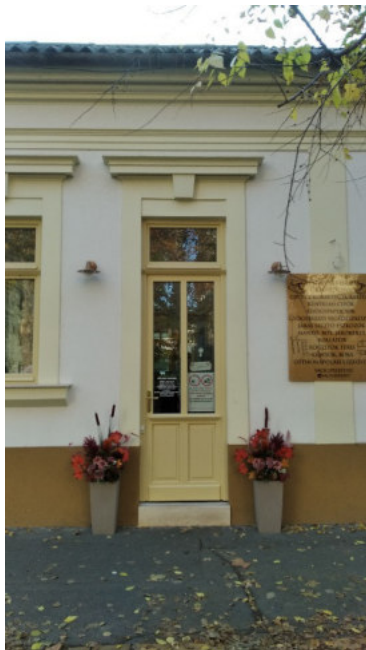
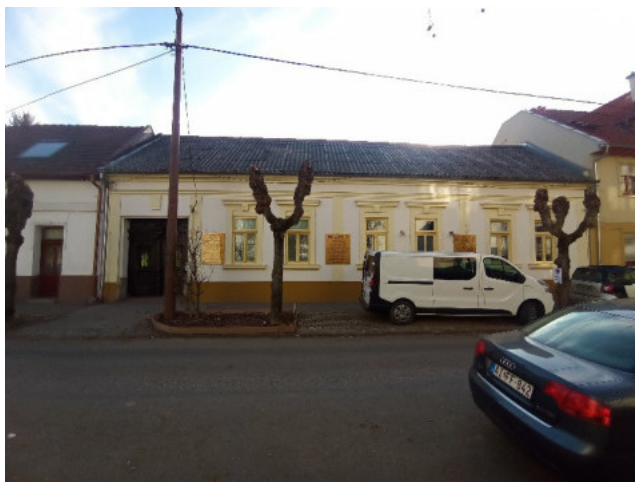
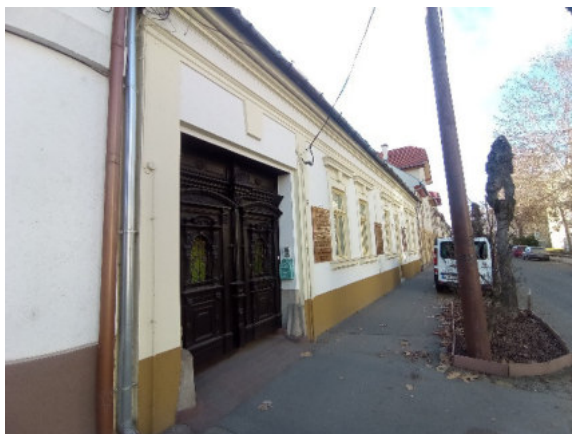
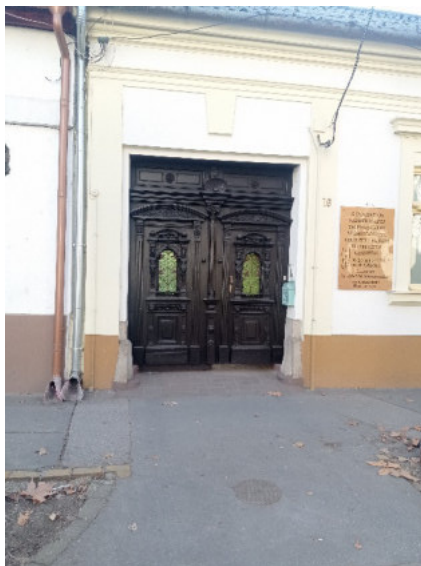
Állapotfotók 2021.:

Felújított.

A hullámpala fedés cserépfedésre cserélendő.

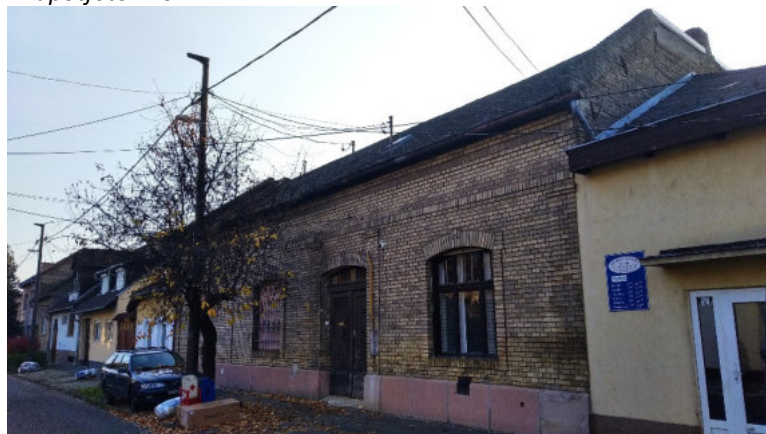
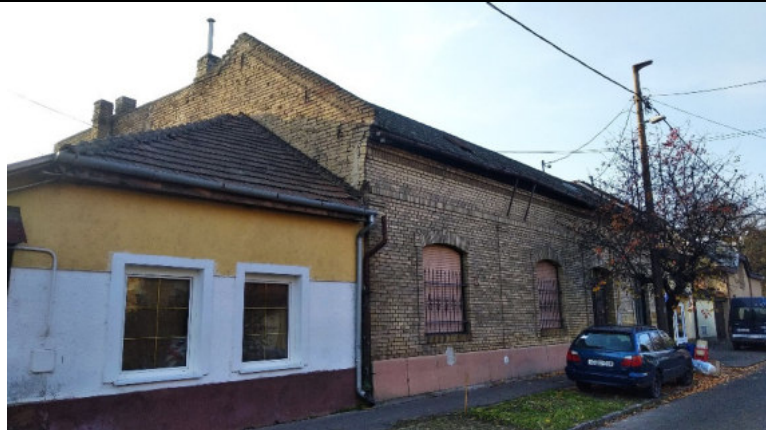
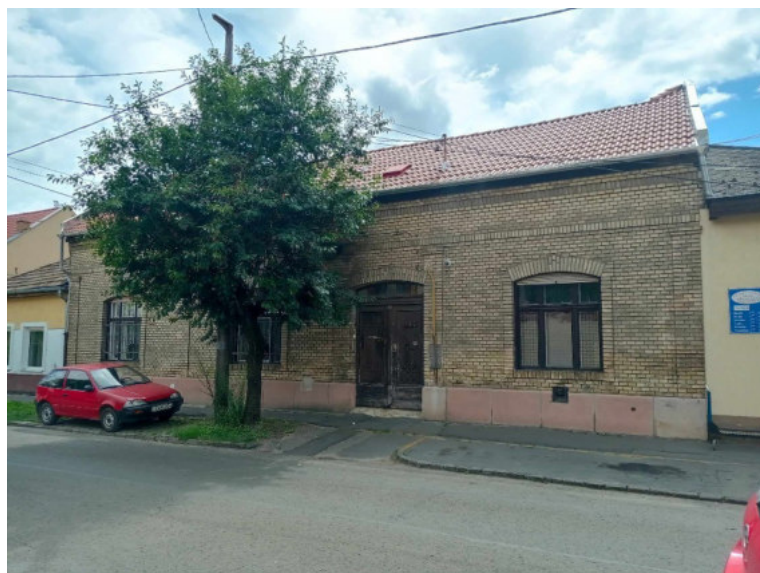
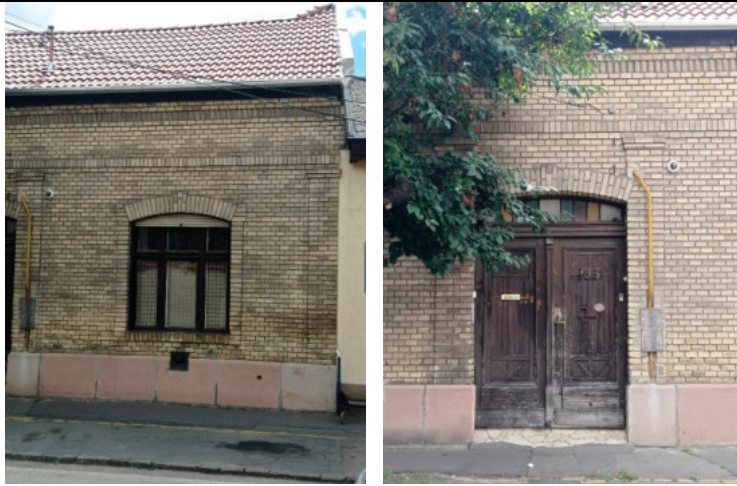
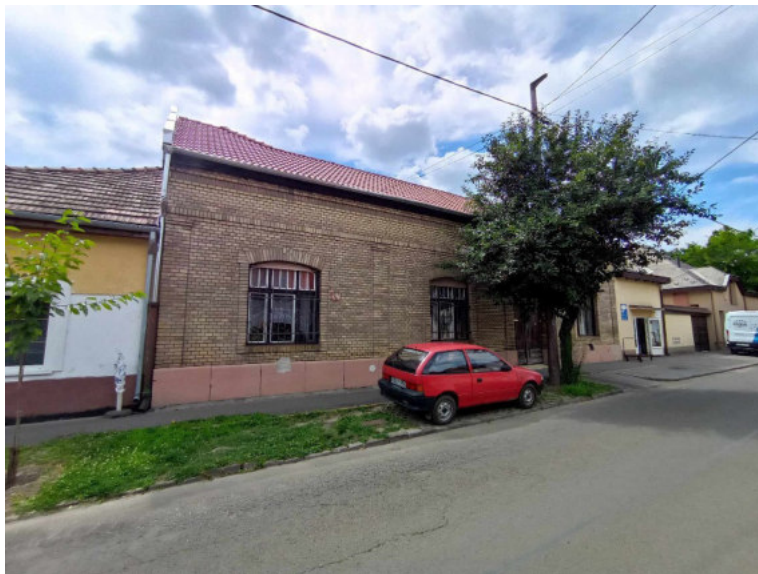
Állapotfotók 2021.:

<p><i>13. Jelenlegi állapot leírása:</i></p>	<p>A héjazat cserére került. A homlokzati téglaburkolat megfelelő állapotú. A megszüntetett konvektorszellőzők helyei elfalazásra kerültek, azonban anyagában nem illeszkednek a lábazat, illetve falburkolat anyagához. A kapu is helyreállításra szorul</p>
<p><i>14. Felújítási javaslat:</i></p>	<p>A téglaburkolat, a műkő lábazat, illetve az ablakosztás felújítás esetén megőrzendő. A megszüntetett konvektor szellőzők helye helyreállítandó téglá, illetve műkő pótlással. Redőnycsere esetén külső redőnyszekrény nem helyezhető el.</p>
<p><i>15. Felújítási támogatás:</i></p>	<p>-</p>

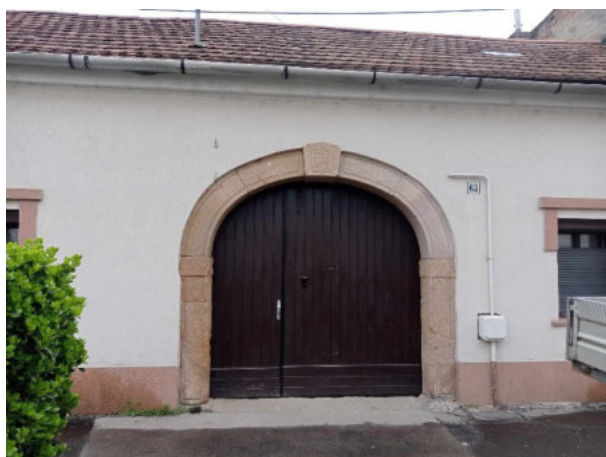
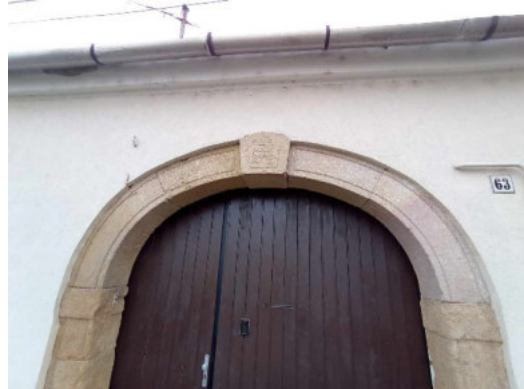
Állapotfotók 2024:

A kőkereten kisebb, nagyobb sérülések, kopások láthatók. A keret letisztított.

Felújítása, kiegészítése csak kőrestaurátor bevonásával történhet. Az épület vagy a ház felújítását megelőzően a keretről M 1:25 léptékű felmérési terv készítendő.

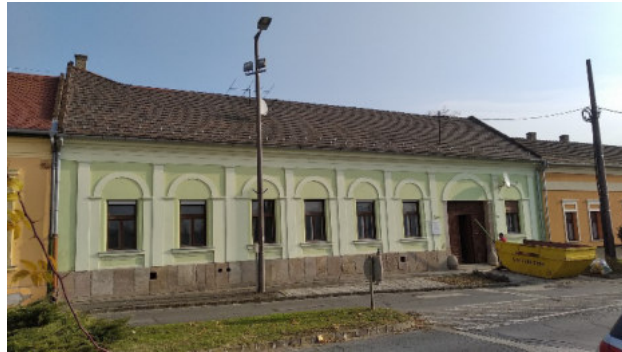
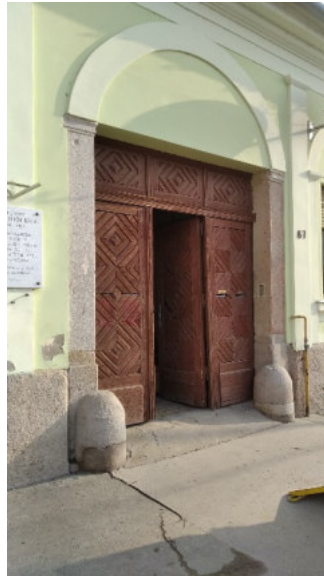
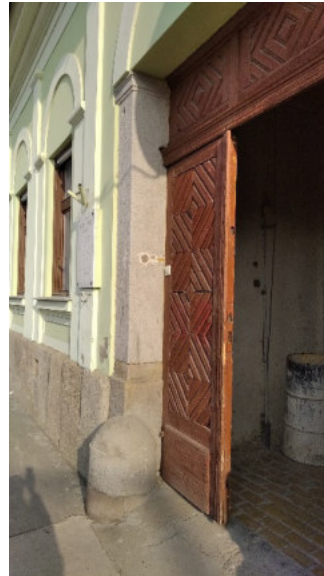
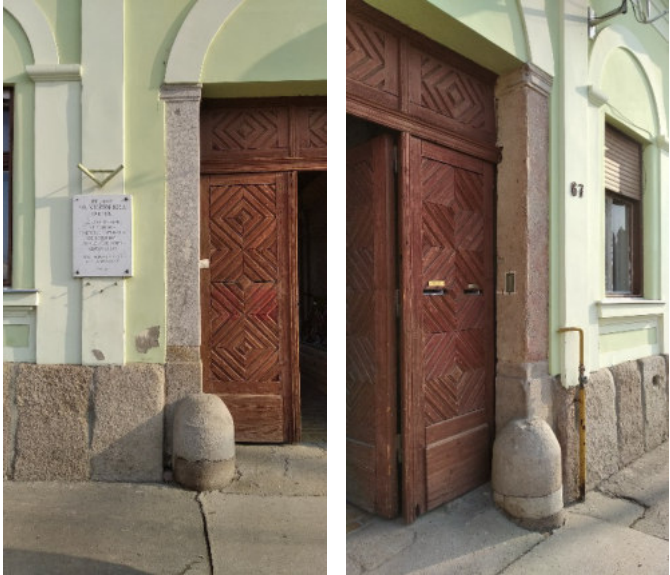
Állapotfotók 2021.:

<p>12. Jelenlegi állapot leírása:</p>	<p>A kereten kisebb, nagyobb sérülések, bevésések (csengők helye) vannak, az oszlopfők kapusámban lévő oldalai sérültek, a jobb oldalon a tagozat már alig látható. A fa kapu tagozata be lett vésve a kőkeretbe. A kerékvetők több darabból állnak, az alsó részek utólagos kiegészítések lehetnek.</p>
<p>13. Felújítási javaslat:</p>	<p>A kőkeretet kőrestaurátor bevonásával kell helyreállítani, hogy a pótlások szakszerűen készüljenek el. A fa kapu tagozatát kell átalakítani és a kőkeretet visszapótolni.</p>
<p>14. Felújítási támogatás:</p>	<p>2015</p>

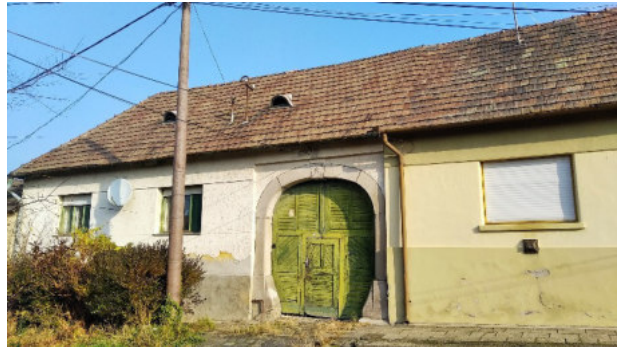
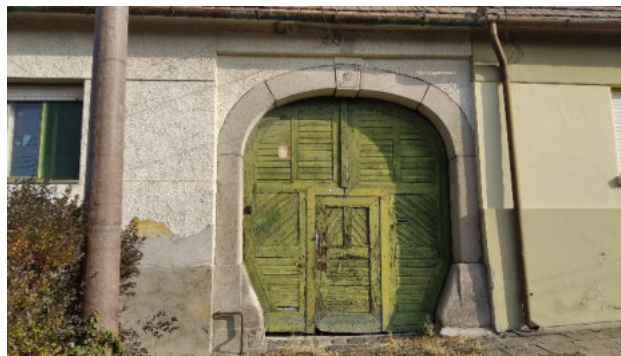
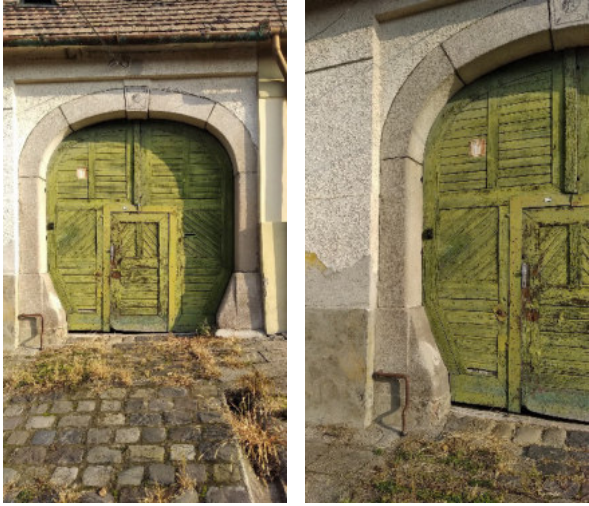
Állapotfotók 2021.:

<p><i>13. Jelenlegi állapot leírása:</i></p>	<p>A kőkeret ép, komolyabb sérülések nem láthatóak rajta. A gázcső a bal kerékvetős kapuelemen keresztül került bevezetésre.</p>
<p><i>14. Felújítási javaslat:</i></p>	<p>Javasolt a gázcső áthelyezése és ezt követően a kapuelem javítása, illetve a zárókő tisztítása. A fa kapu felújítandó, mázolandó. A kapura utólagosan felszerelt szerelvények (levélbedobó nyílás, csengő, kilincs) a felújítás során a kapuhoz illeszkedően (megjelenésben, elhelyezésben) alakítandók ki. A kőkeretről és a kapuról M 1: 50 felmérési terv készítése javasolt.</p>
<p><i>15. Felújítási támogatás:</i></p>	<p>-</p>

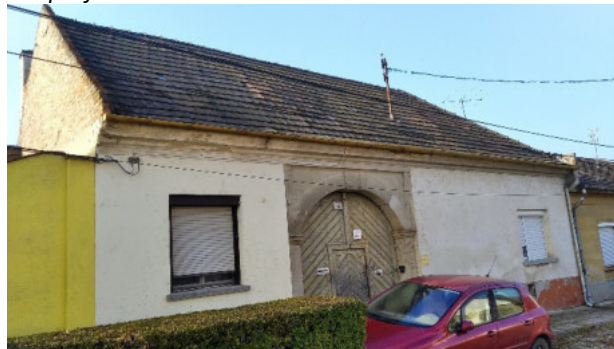
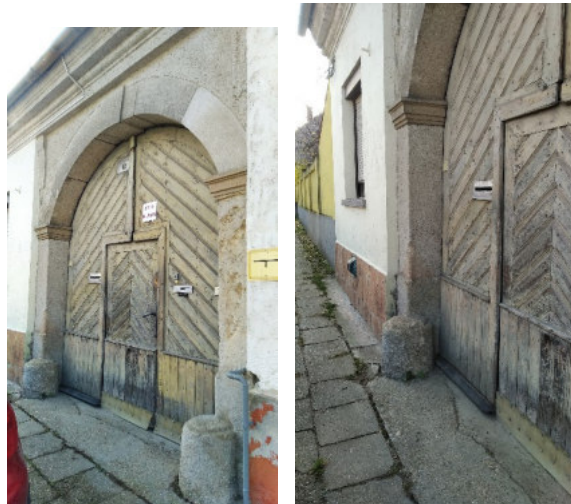
Állapotfotók 2021.:

<p>13. Jelenlegi állapot leírása:</p>	<p>A kőkereten állapota kielégítő, csak a jobboldali kapuoszlopon található jelentősebb károsodások, a kőanyag kagylósodása figyelhető meg. A fa kapu felújítandó.</p>
<p>14. Felújítási javaslat:</p>	<p>A kőkeret felújítását kőrestaurátor bevonásával kell végezni. A fa kapu felújítását megelőzően a levélbedobók és csengők elhelyezésükben és megjelenésükben egységesítendő. A rugdosólemez cserélendő egységes festett fémlemezre. A felújítást megelőzően javasolt M1:50 léptékű felmérési terv készítése a kőkeretről, a kapuról, illetve a párkánytagozatról és a homlokzati dísz megmaradt részéről. A homlokzat felújítása során a párkánytagozat, illetve a még meglévő homlokzati dísz torzója megőrzendő!</p>
<p>15. Felújítási támogatás:</p>	<p>-</p>

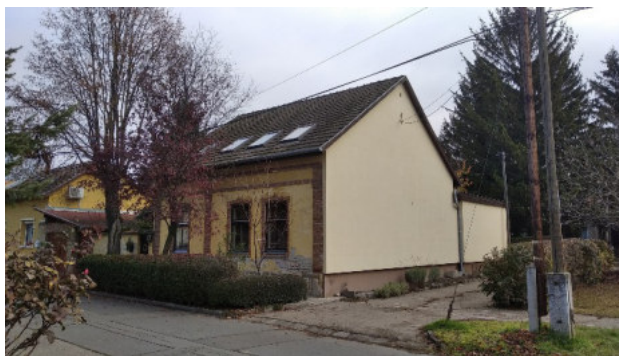
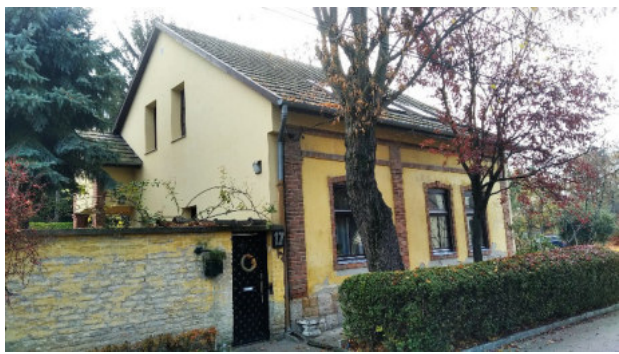
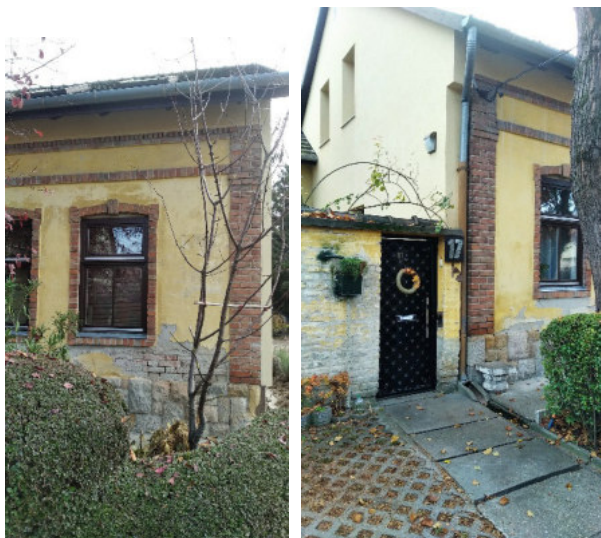
Állapotfotók 2021.:

<i>13. Jelenlegi állapot leírása:</i>	A ház utcai homlokzatán vizesedésből adódó vakolatleválások láthatóak, felújítása szükséges.
<i>14. Felújítási javaslat:</i>	Felújítandó.
<i>15. Felújítási támogatás:</i>	-

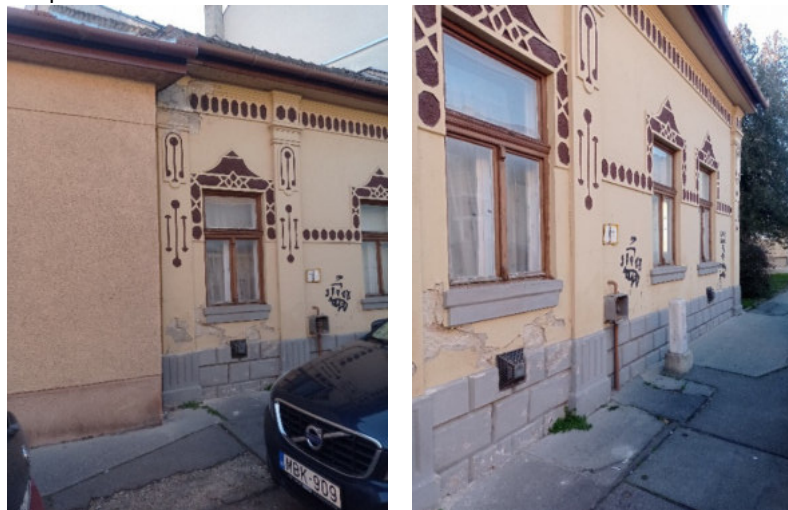
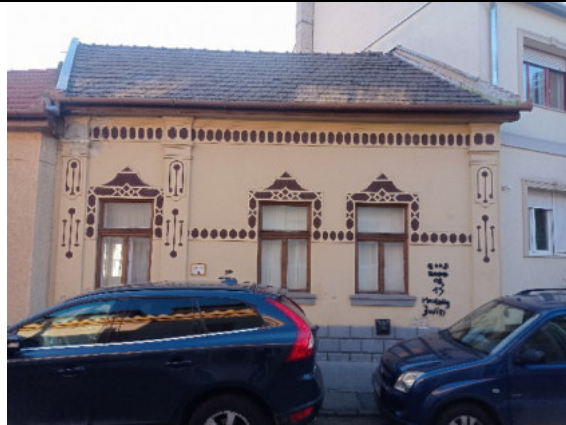
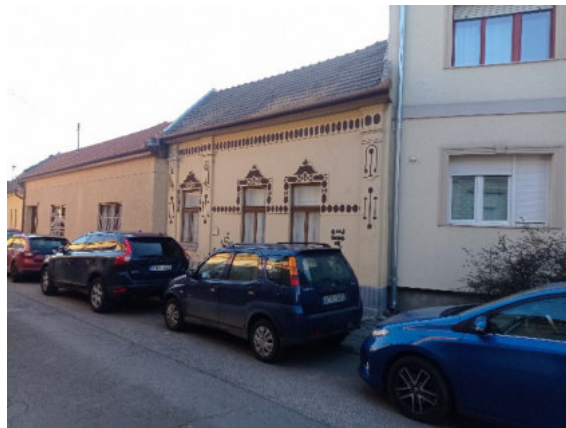
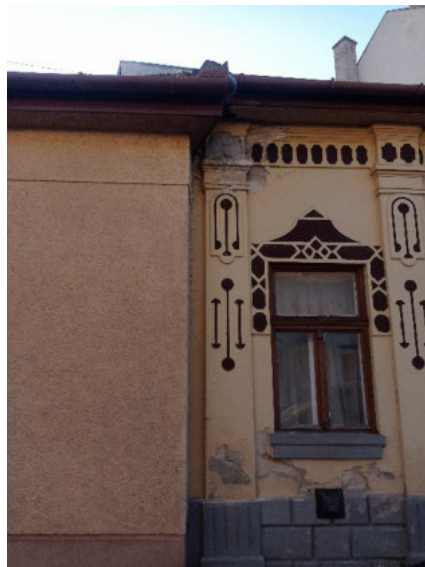
Állapotfotók 2025:

13. Jelenlegi állapot leírása:

Vizedés nyomai láthatók a homlokzaton, illetve a szomszéddal való csatlakozásnál ereszhiba miatti leázás tapasztalható. A homlokzatszíntés is sérült helyenként.

14. Felújítási javaslat:

Felújítás során a vakolatdíszítés megőrzendő. Ablakcsere csak a jelenlegi ablakosztás megtartása mellett támogatható. Felújítás esetén a homlokzatról és a homlokzati díszekről M 1:100 felmérés készítenendő.

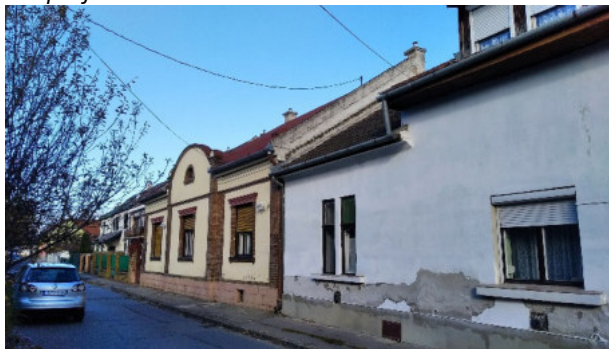
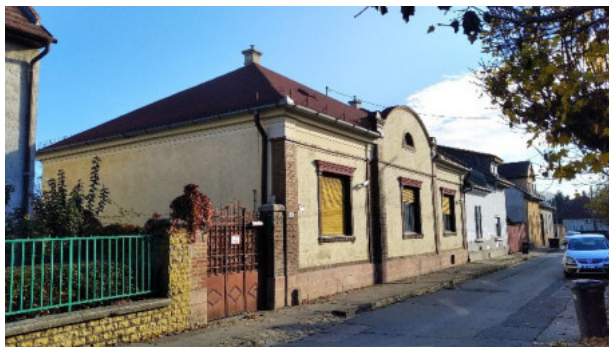
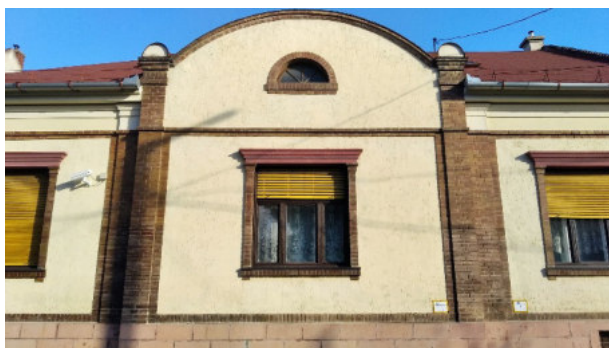
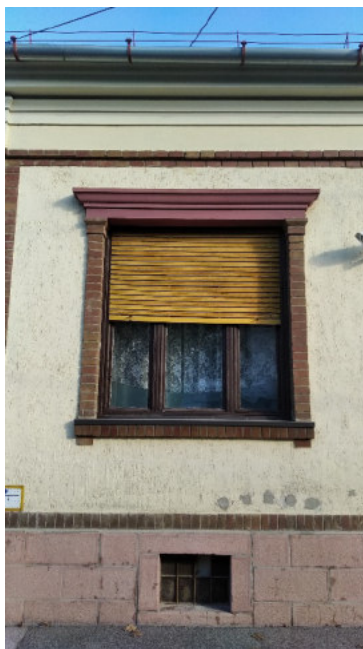
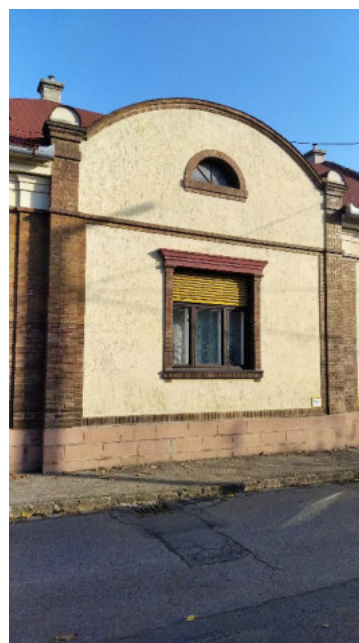
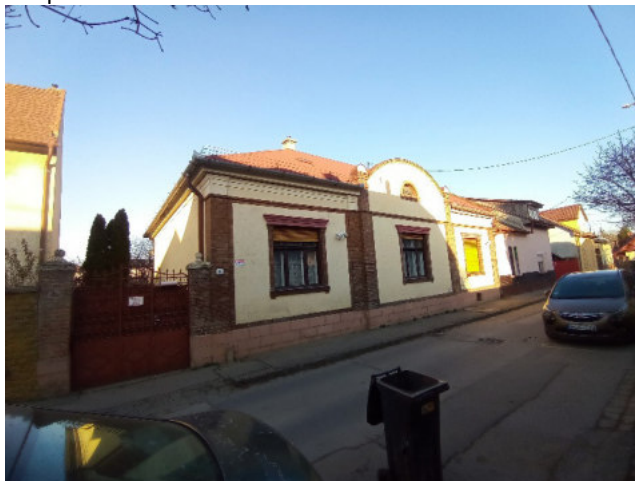
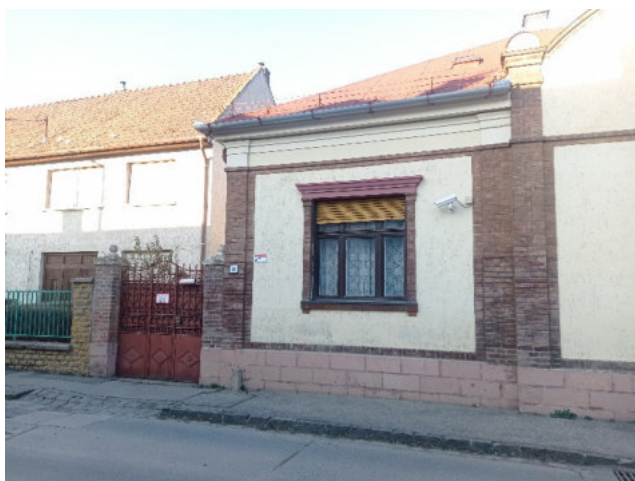
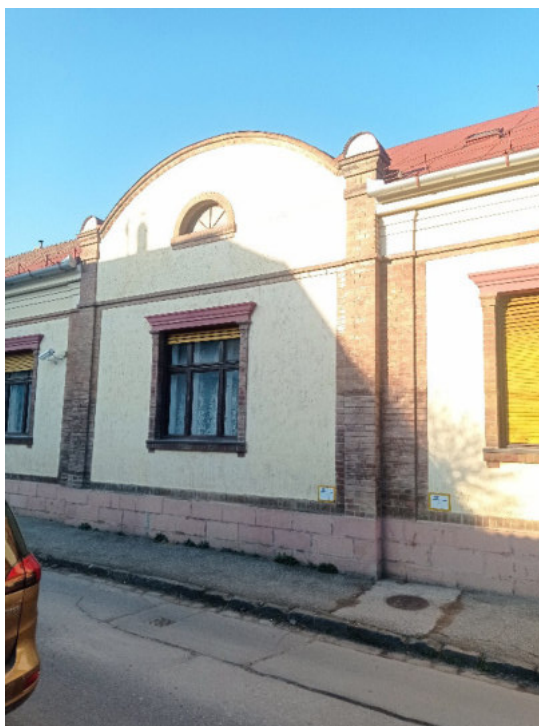
Állapotfotók 2021.:

<p><i>13. Jelenlegi állapot leírása:</i></p>	<p>Az épület állapota megfelelő, a lábazaton és a lábazat feletti szakaszokon nedvesedésből származó kisebb sérülések láthatóak. Az épület fedése bitumenes zsindely.</p>
<p><i>14. Felújítási javaslat:</i></p>	<p>A héjazat cseréje, illetve a nyílászárók karbantartása (mázolás) javasolt. Külső hőszigetelése a homlokzati téglaburkolatos architektúra megőrzése miatt nem javasolt.</p>
<p><i>15. Felújítási támogatás:</i></p>	<p>-</p>

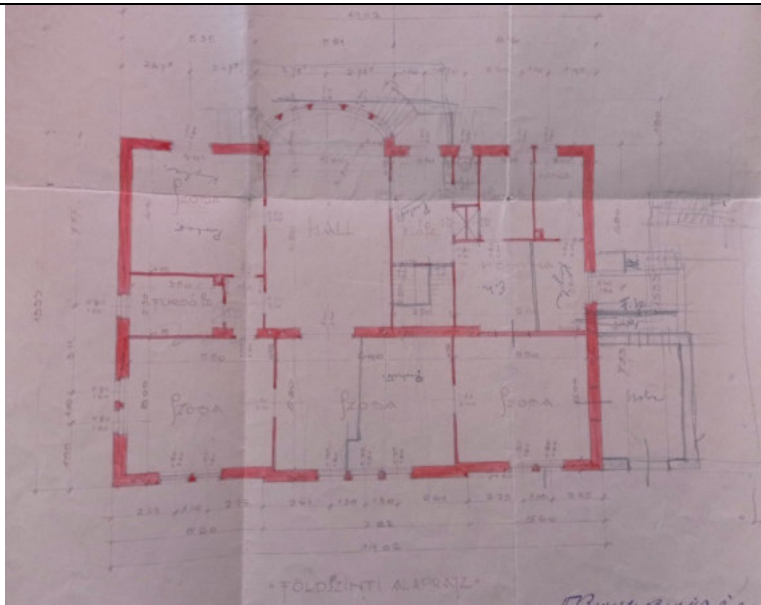
Az épület homlokzati díszei a tervektől eltérően készültek, de kialakítása a terveknek megfelelő volt, de már a terveken látszik, hogy hozzárajzolásra került egy további szoba a park felé. A ház ennek megfelelően épült meg. 2021 után az épületet átalakították a sarkon új bejáratot nyitottak.

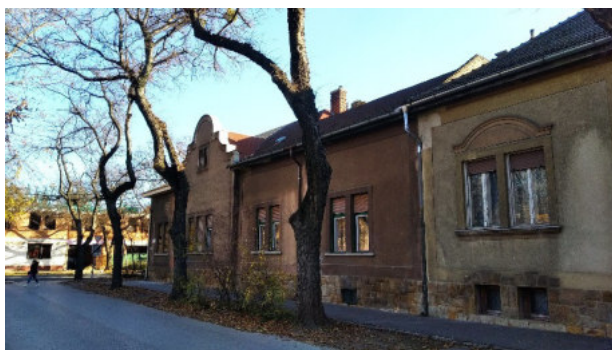
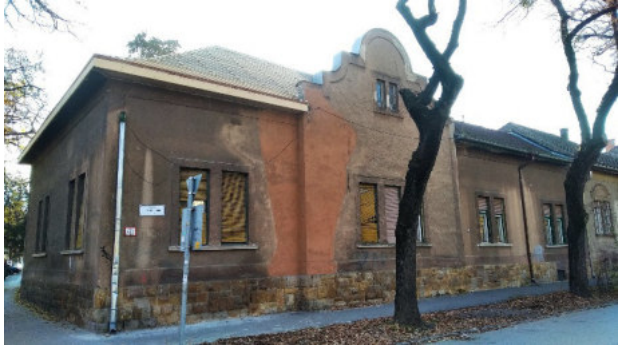
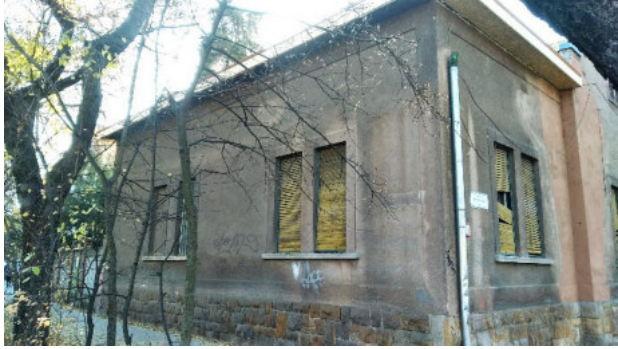
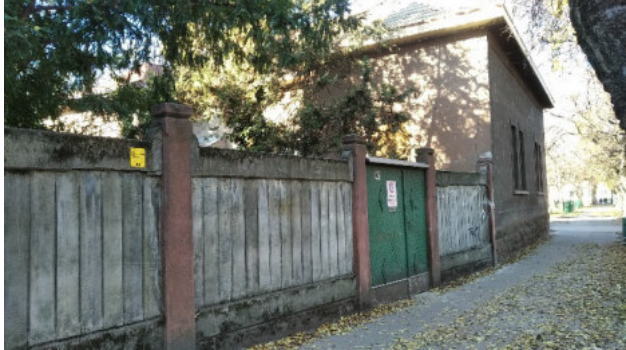
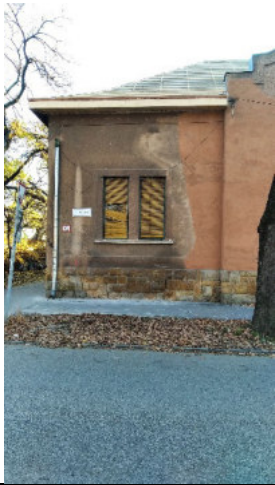
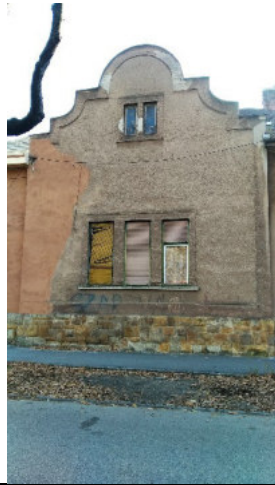
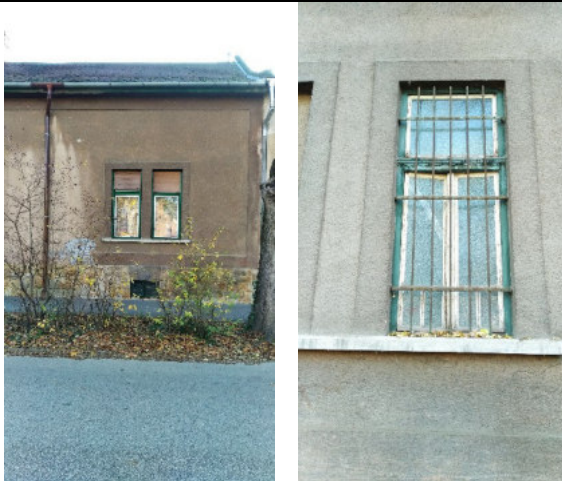
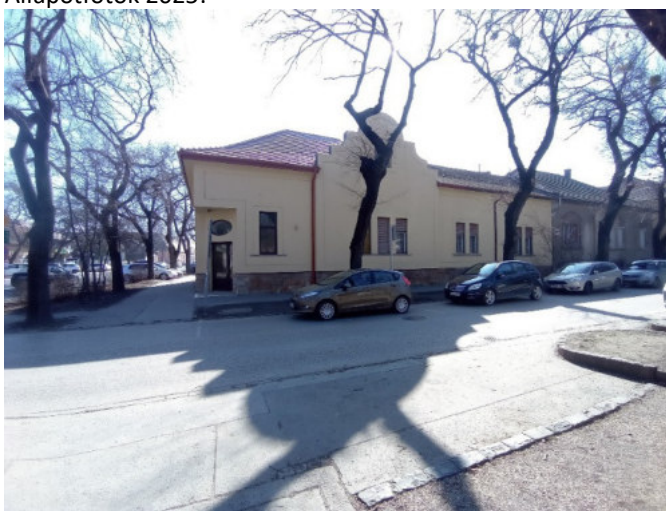
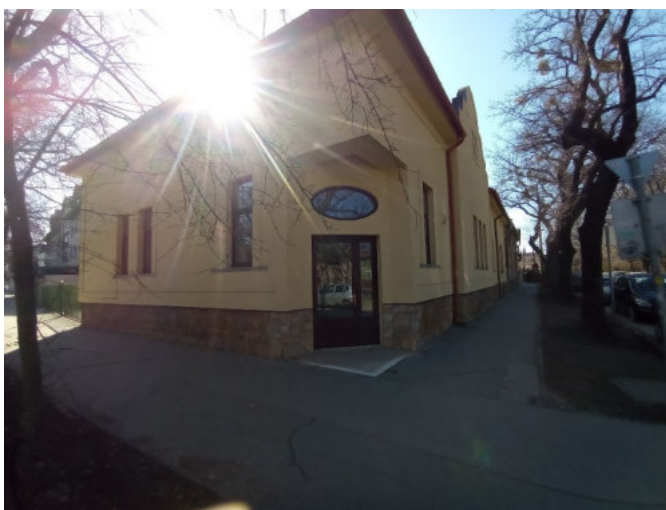
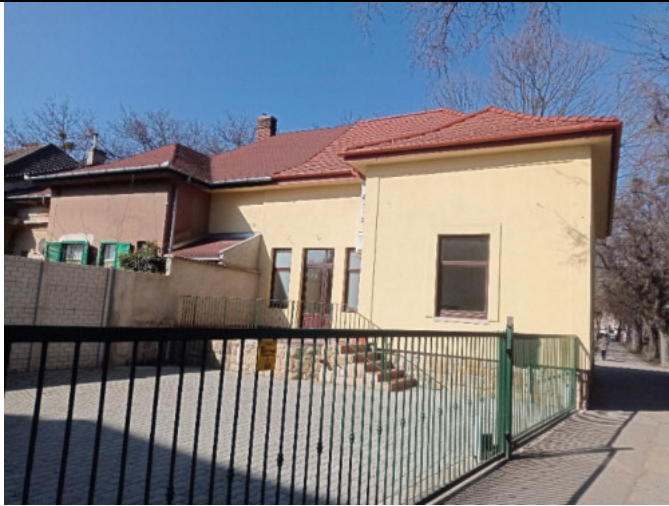
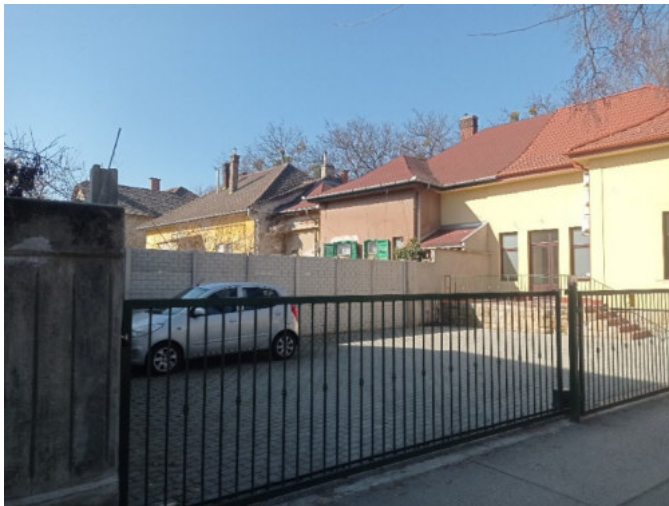
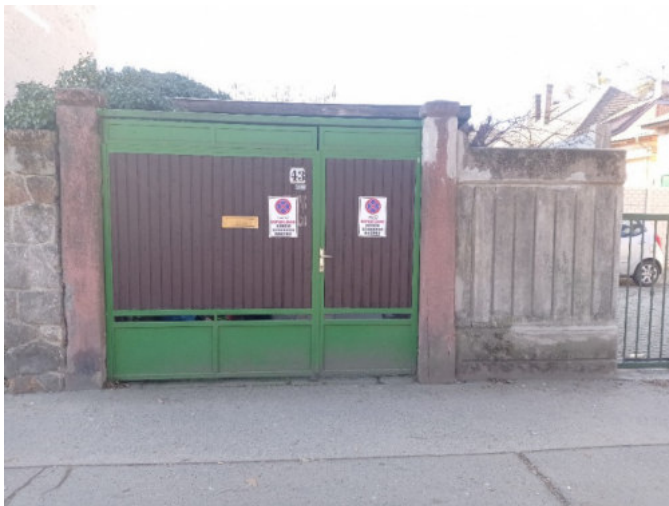
Állapotfotók 2021.:

13. Jelenlegi állapot leírása:

Az épület felújított, részben átalakított.
