TÖRZSKÖNYV 18.1.

a helyi védelem alatt álló építészeti értékek nyilvántartására

1. A védett érték megnevezése:	Lakóház
2. Helye:	cím: Vác, Attila utca 2.
	helyrajzi szám: 4001
SZT kivonat:

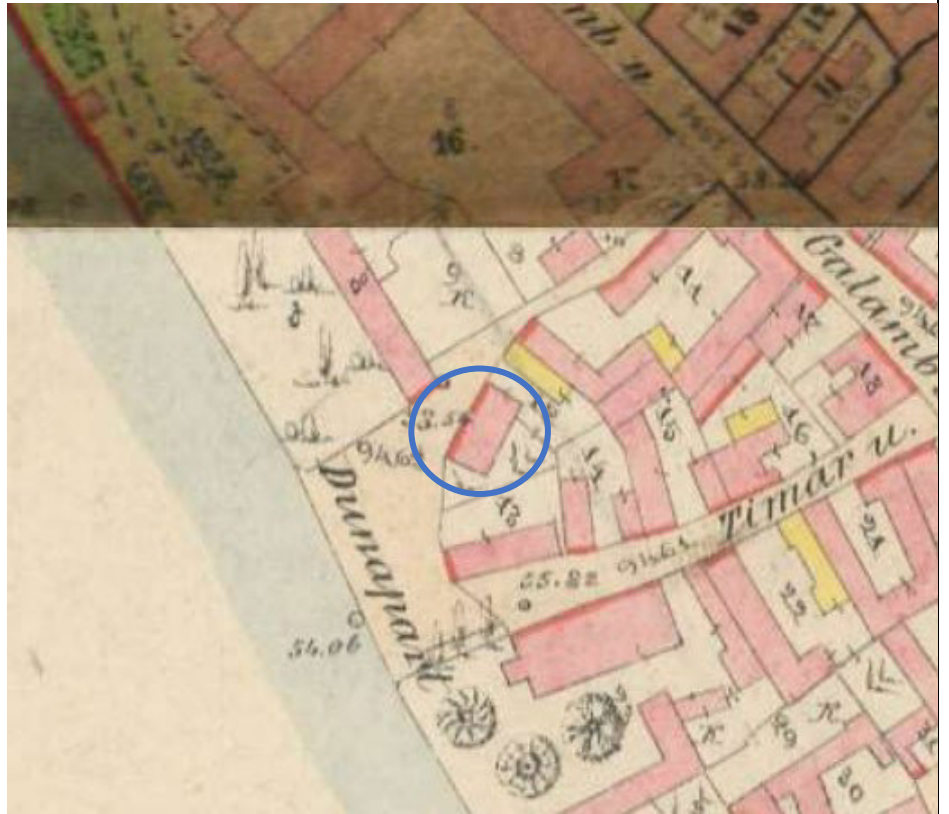
A **Kataszteri Térkép** (XIX. század) pontosan ábrázolja az épület helyzetét, jól kivehető a mai beépítés, a ház. Ebből arra következtethetünk, hogy 1863 előtt készült az épület.

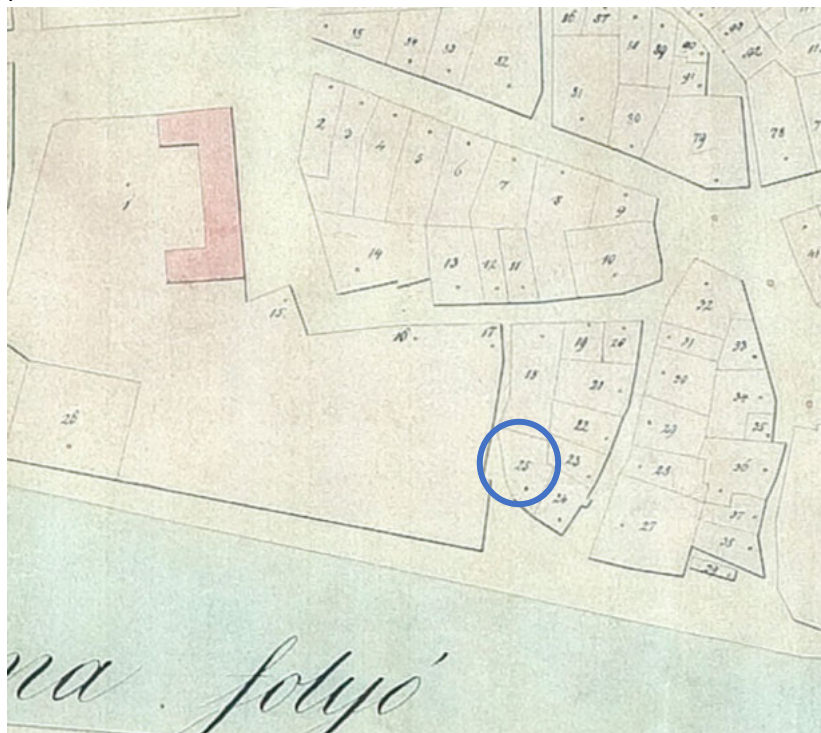
„Vác Alsó város” című 1863-as térképen szintén szerepel az ingatlan 25. sorszámmal. 1847-ben a tulajdonos: Remes Simon.

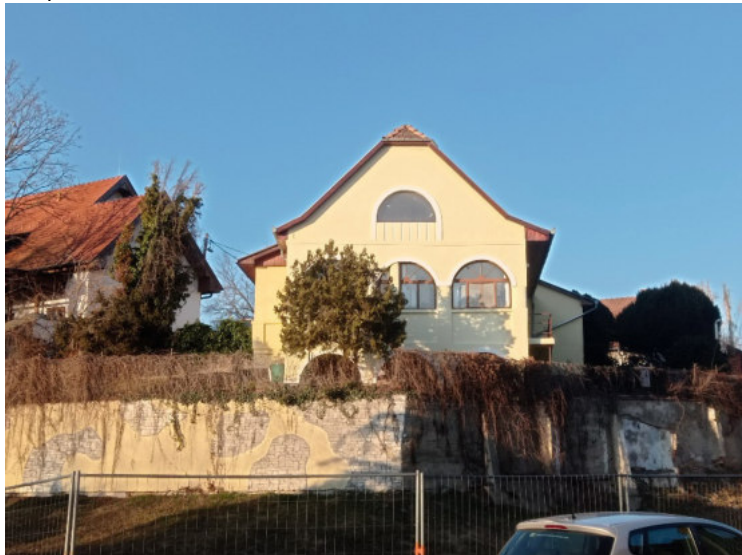
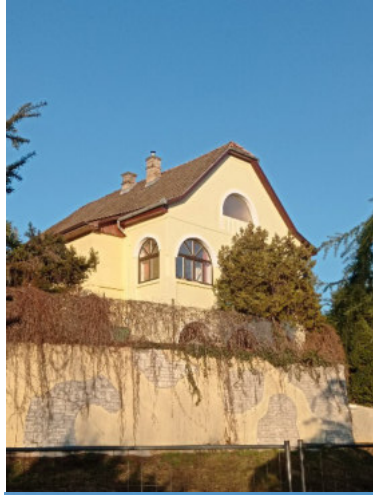
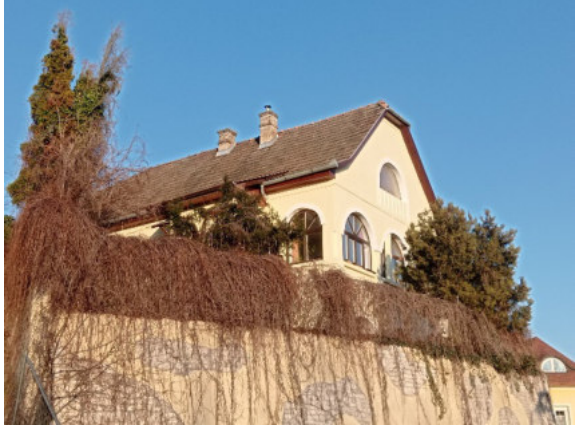
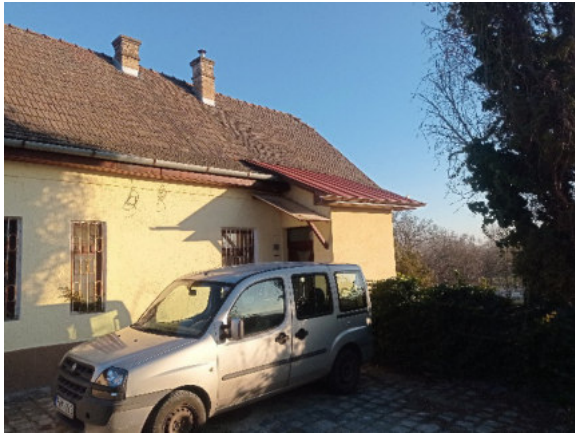
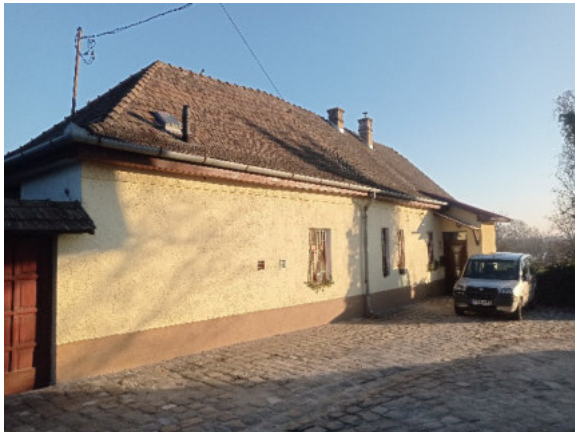
Állapotfotók 2025:

<i>13. Jelenlegi állapot leírása:</i>	A homlokzata felújított.
<i>14. Felújítási javaslat:</i>	-
<i>15. Felújítási támogatás:</i>	-

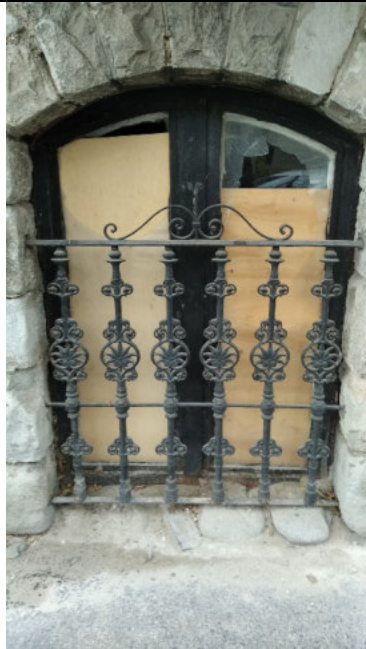
10. Értékleltár:	öntvény ablakrács:

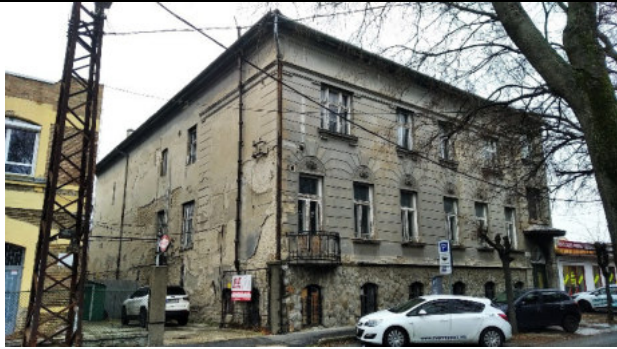
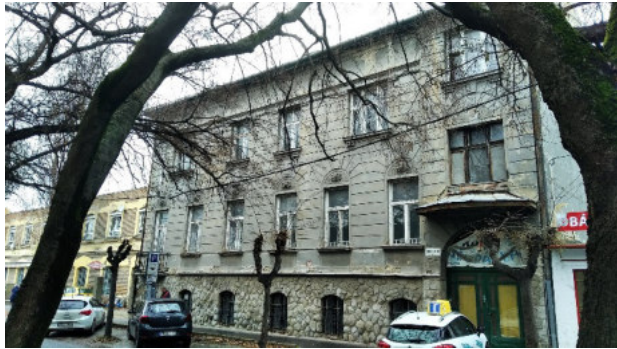
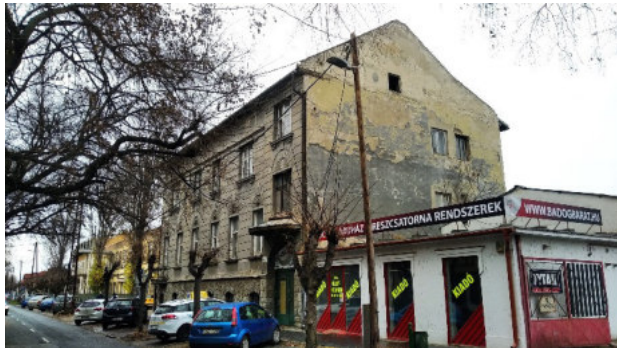
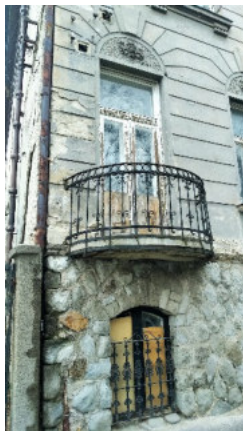
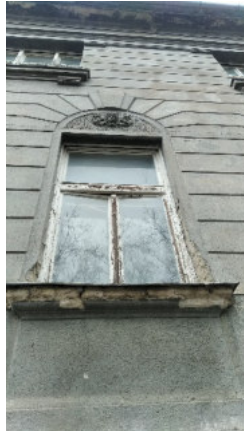
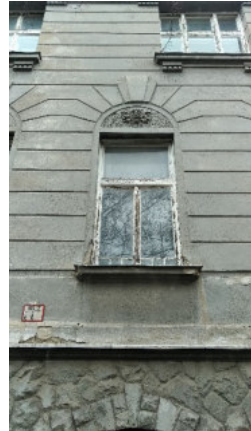
Állapotfotók 2021.:

<p><i>13. Jelenlegi állapot leírása:</i></p>	<p>Az épület hosszabb ideje üresen áll, felújításra szorul. A karbantartás hiánya miatt az épület állapota folyamatosan romlik. Az ereszfolyóknál, bádogozásoknál vakolatleázások láthatóak, az ablakok festése, néhol az üvegezése is hiányos.</p>
<p><i>14. Felújítási javaslat:</i></p>	<p>Az eredeti homlokzatarchitektúra és nyílásosztások megtartása javasolt. A főhomlokzat külső oldali hőszigetelése nem javasolt.</p>
<p><i>15. Felújítási támogatás:</i></p>	<p>-</p>

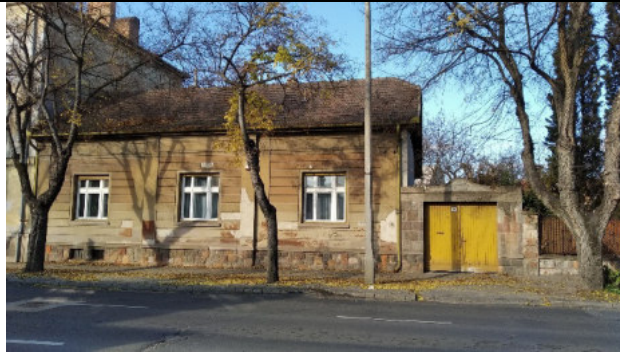
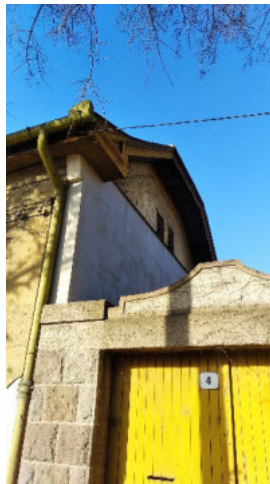
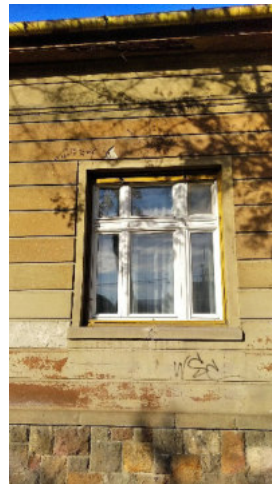
A polgármesteri hivatal tervtéréban megtalálható az épület engedélyezési terve, melynek adatai szerint az építtető Pálmai Géza és neje, a tervező Wittner Ferenc kőműves mester. A terven az 1934-es dátum szerepel.

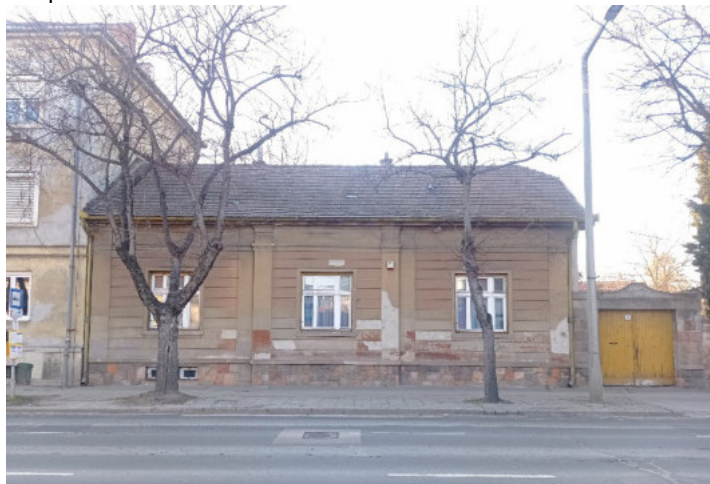
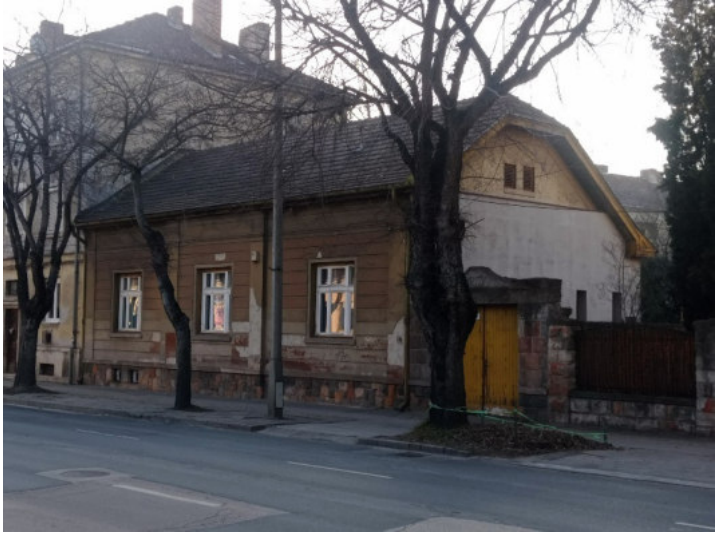
Állapotfotók 2025:

<p><i>13. Jelenlegi állapot leírása:</i></p>	<p>Az ablakok eredetiek, kivéve a pinceablakokat, melyek műanyagra cseréltek. oldalfala külső hőszigetelést kapott, színezése nem történt meg. A főhomlokzatán foltosan vakolathiányok láthatóak.</p>
<p><i>14. Felújítási javaslat:</i></p>	<p>Javasolt a homlokzat felújítása, egységes színezése minden homlokzati felületen. Az utcai homlokzat külső hőszigetelése nem javasolt. Az eresz felölvizsgálendő, felújítandó. Az eredeti ablakok megtartása javasolt. A kőelemek tisztítása, a kapu felújítása, annak megtartásával javasolt.</p>
<p><i>15. Felújítási támogatás:</i></p>	<p>-</p>

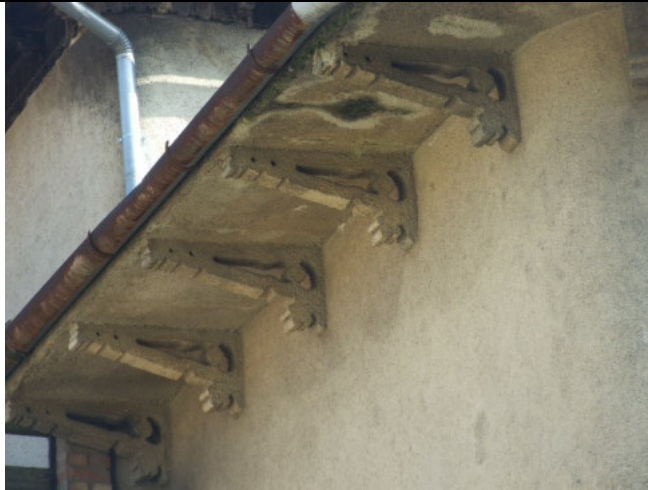
(Gesztési Albert fotója)

<p>- régészeti védelemmel érintett terület</p>
8. Védelem indoklása:	Feltehetően Medgyaszay István tervezte lakóépület.
9. A védett érték leírása:	Az épület kétszintes, összetett tömegű, lekerekített falsarokkal készült lapostetős villaépület. A párkányok karcsú díszített vasbeton szerkezettel megtámasztottak, a tömeg teraszokkal tagolt.
10. Értékletár:	Vasbeton konzolok

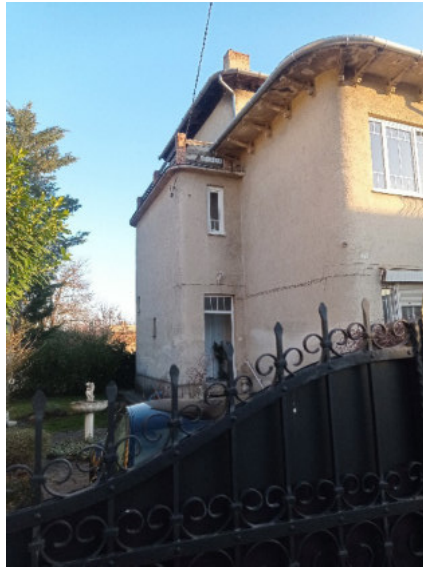
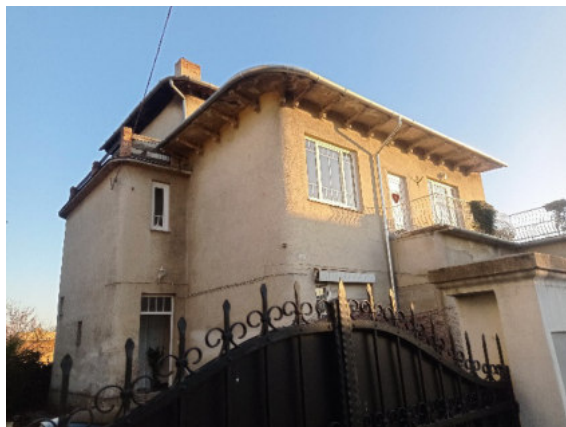
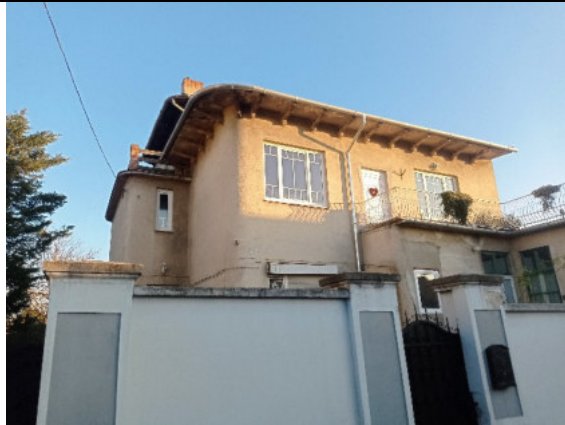
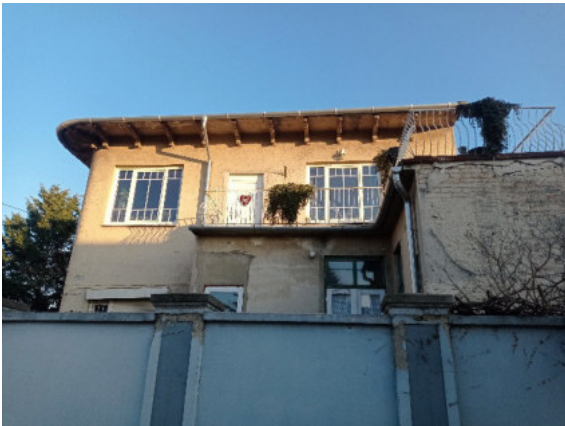
Állapotfotók 2025:

Az épület a tömör kerítés miatt csak részben látható, az ingatlanra nem sikerült bejutni. Az épület műszaki állapota kielégítő. Az emeleti nyílászárókat műanyagra cserélték, feltehetően osztása az eredetit idézi vissza.

Az épület felújítása során a műanyag nyílászárók fa nyílászáróra cserélendő. A homlokzati díszek, tagozatok megőrzendőek. Külső hőszigetelése a karcsú, mives vasbeton konzolok láthatósága miatt nem javasolt.

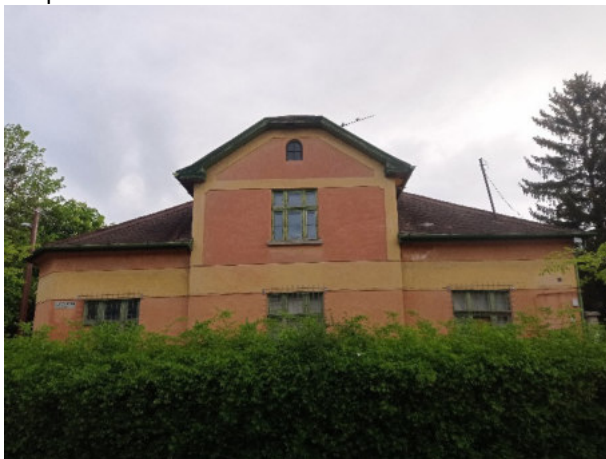
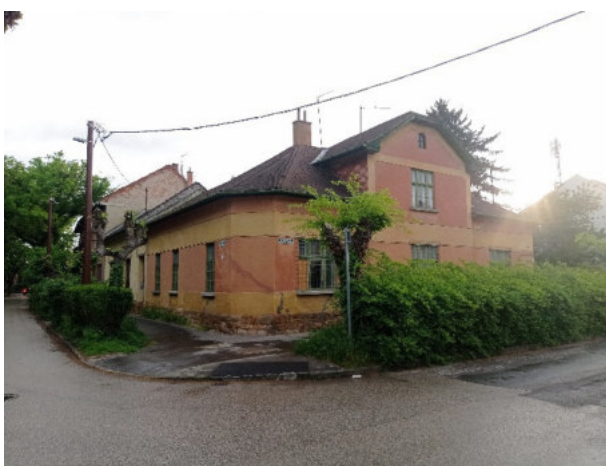
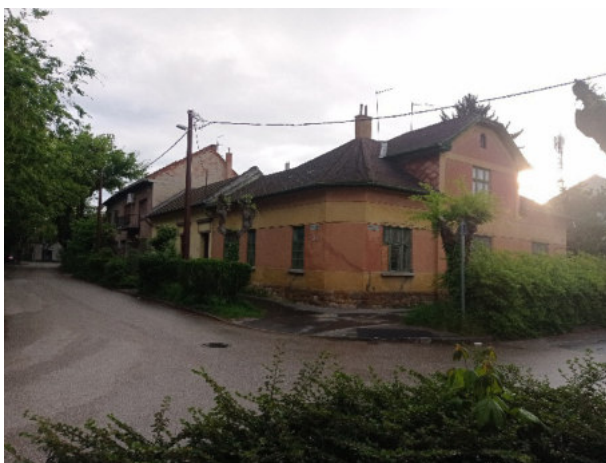
Állapotfotók 2024:

Az épületen szerkezeti hibák külső szemrevételezéssel nem láthatóak, de esztétikai felújításra szorul. Az épület jelenleg lakatlan, ablakait vashálóval berácsolták, törött ablaküvegeit OSB lappal pótolták. Állapotának mielőbbi rendezése szükséges.

Az épület felújítása során a tetőkiemelés jelenlegi formája, az ablakosztások, a kő lábazat, illetve a homlokzati tagolás megőrzendő. A homlokzaton vezetett gázcső megjelenése lehetőség szerint finomítandó. A kerítés jellege lehetőség szerint megőrzendő, javasolt az eredeti kapu megőrzése.

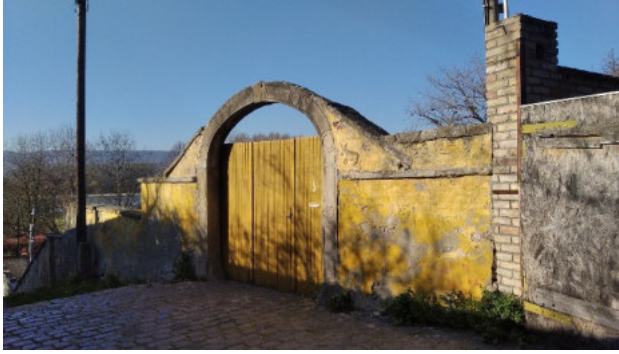
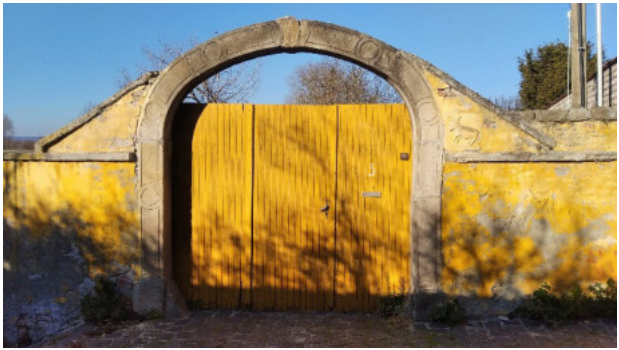
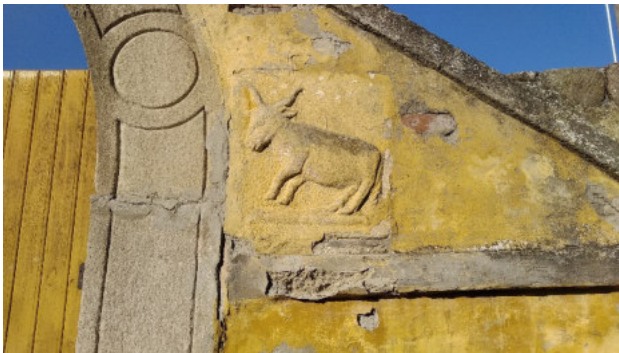
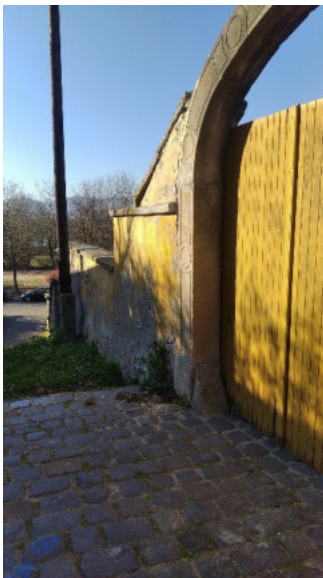
Állapotfotók 2021.:

<i>13. Jelenlegi állapot leírása:</i>	A kő kapukeret az illesztéseknél sérült. A zárókő már a régi képeken sem teljes, felületi mintája nem ismerhető fel. A kapu jobb oldalán lévő ökör figura ép. A kerítés is felújításra szorul.
<i>14. Felújítási javaslat:</i>	A kapukeret kőrestaurátori, illetve a teljes kerítésszakasz felújítása javasolt. A régi fa kapu újragyártása a fényképek alapján megvalósítható. A felújítás előtt a kőkeret és a kapcsolódó kerítésszakasz legalább M 1:50 léptékű felmérése indokolt.
<i>15. Felújítási támogatás:</i>	-

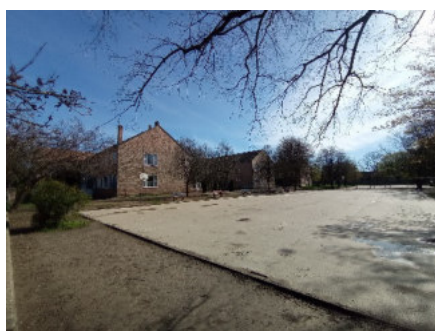
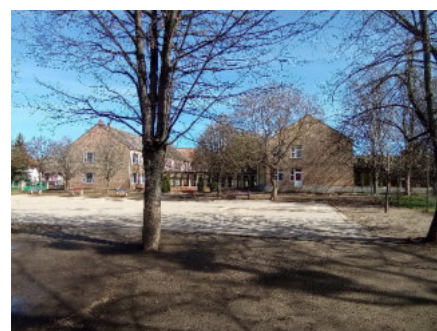
Állapotfotók 2024:

<p>13. Jelenlegi állapot leírása:</p>	<p>Az épület állapota megfelelő, nyílászárói a kétezres évek elején kerültek cserére. A korábbi fa ablakok helyett műanyag szerkezetű ablakokat építettek be az eredeti nyílászárók lehetőség szerinti megtartásával.</p>
<p>14. Felújítási javaslat:</p>	<p>A jövőbeni energetikai célú felújításnál a téglaburkolatú megjelenés megtartása javasolt.</p>
<p>15. Felújítási támogatás:</p>	<p>-</p>

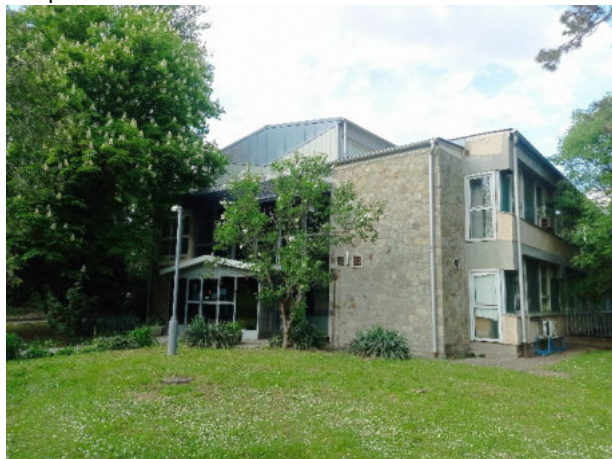
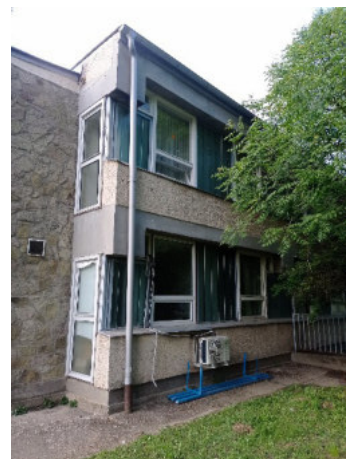
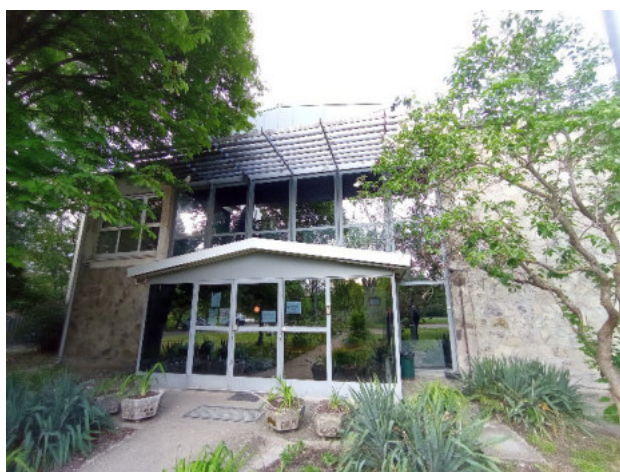
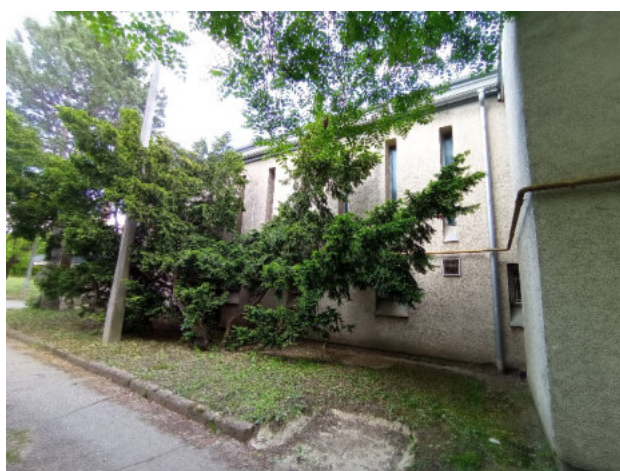
Állapotfotók 2024:

<p>13. <i>Jelenlegi állapot leírása:</i></p>	<p>Az épület tartószerkezeti szempontból megfelelő, hőtechnikai szempontból nem felel meg a mai előírásoknak. A homlokzaton vakolatleválások, a fémszerkezetek korrodálása látható. Az oldalhomlokzaton a fémszerkezetű nyílászárók egy részét műanyag szerkezetűre cserélték ki.</p>	
<p>14. <i>Felújítási javaslat:</i></p>	<p>Az épület felújítása indokolt, mely során az érvényes hőtechnikai előírásoknak való megfelelést is szem előtt kell tartani. Az ablakcserénél javasolt fémszerkezetű ablakok beépítése, mely figyelembe veszi az épület eredeti építészeti karakterét, megjelenését. A felújítás az egész épületre készített felújítási terv alapján végezendő, mely tekintettel van nem csak a műszaki, hanem a védett értékhez méltó építészeti szempontokra is.</p>	
<p>15. <i>Felújítási támogatás:</i></p>	<p>-</p>

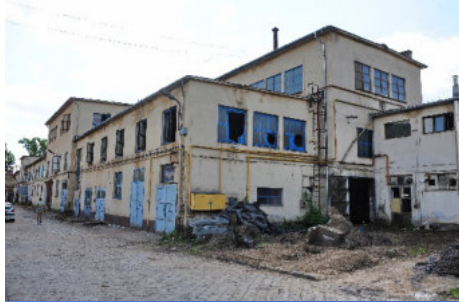
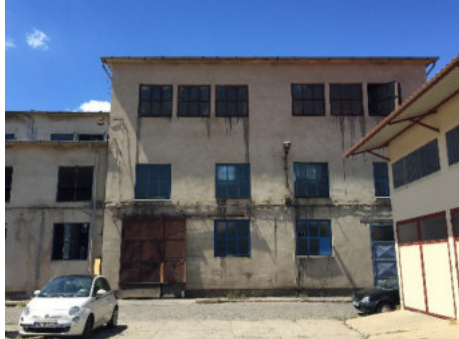
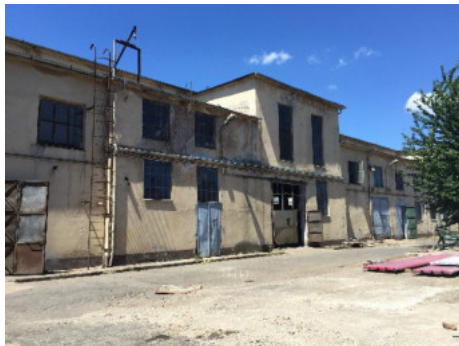
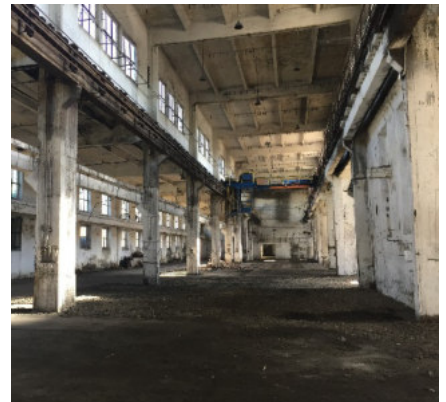
Felújítást megelőzően:

Később az épületben az öntödét az 1987-ben alakult RAV ZRT. működtette. Az öntöde kiköltöztetésének gondolata 2008-ban merült fel. Az új tulajdonos 2018. évet követően újjátarta fel az épületet. Ekkor készült el a csarnok energetikai korszerűsítése, homlokzatának jelenlegi megjelenése (ragasztott téglá homlokzati díszítések). Jelenleg régiség és filmes kelléktár működik benne.

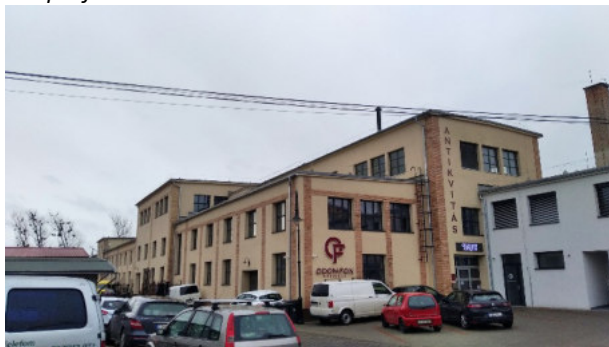
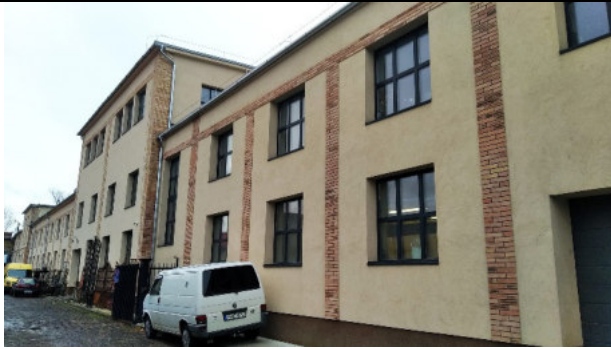
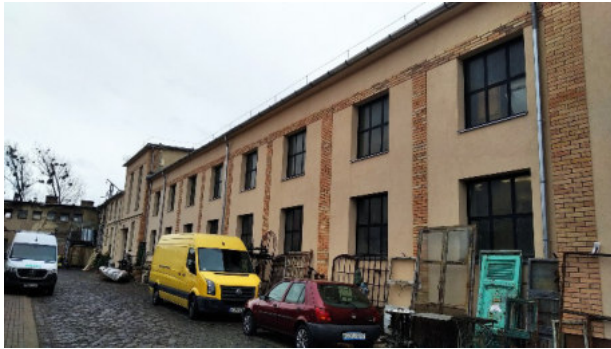
Állapotfotók 2021.:

Az épület felújított.
