## TÖRZSKÖNYV 17.1

a helyi védelem alatt álló építészeti értékek nyilvántartására

| 1. A védett érték megnevezése: | | Lakóház |
| 2. Helye: | cím: | Vác, Althann Mihály Frigyes utca 2. |

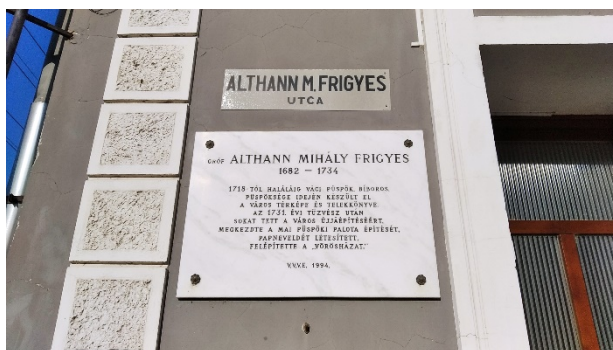
Althan Mihály Frigyes emléktábla:

Felirata:

GRÓF ALTHANN MIHÁLY FRIGYES  
1682-1734  
1718-TÓL HALÁLÁIG VÁCI PÜSPÖK, BÍBOROS  
PÜSPÖKSÉGE IDEJÉN KÉSZÜLT EL  
A VÁROS TÉRKÉPE ÉS TELEKKÖNYVE  
AZ 1731. ÉVI TÚZVÉSZ UTÁN  
SOKAT TETT A VÁROS ÚJJÁÉPÍTÉSÉÉRT,  
MEGKEZDTE A MAI PÜSPÖKI PALOTA ÉPÍTÉSÉT,  
PAPNEVELDÁT LÁTESÍTETT,  
FELÉPÍTETTE A „VÖRÖSHÁZAT”.  
V.V.V.E. 1994.

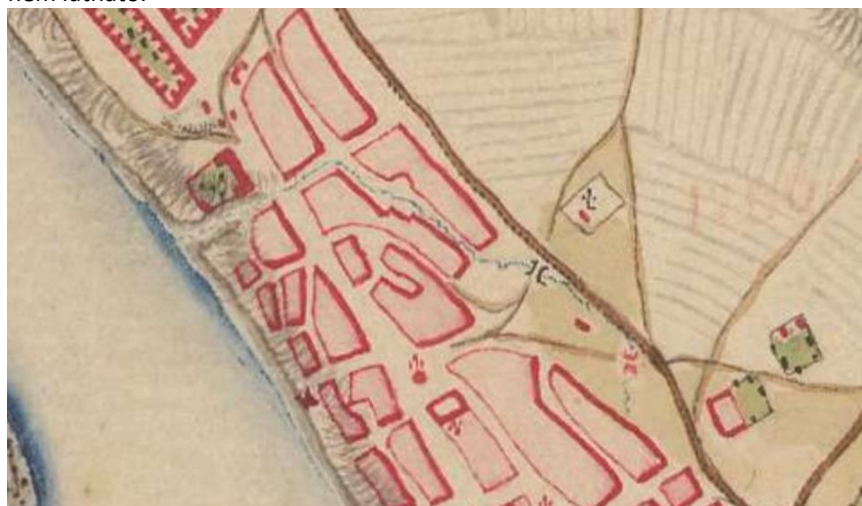
Az épület tömbje **Magyarország Első Katonai Felmérése** (1782-1785) térképen már jól kivehető. A térkép részletezettségéből adódóan a ház ábrázolása itt még nem látható.

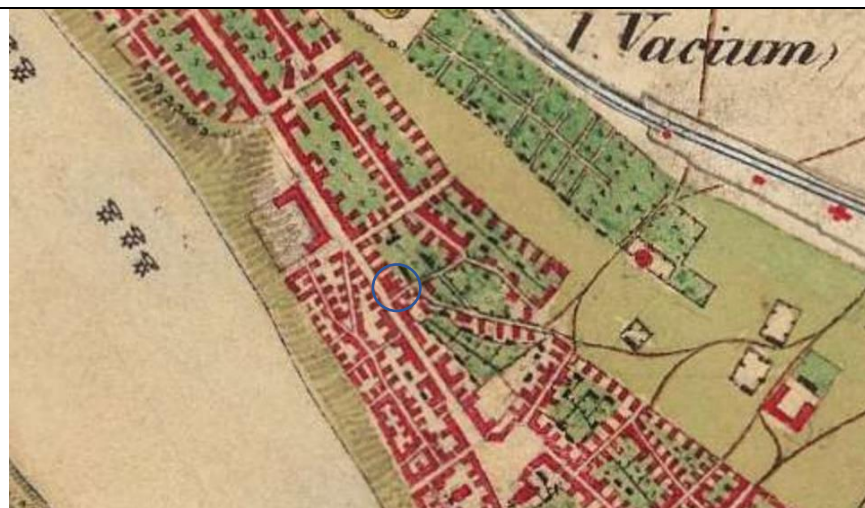
A **Második Katonai Felmérés** (1819-1869) már ábrázolja a házakat, de a pontos beépítési mód és a házak elosztása még nem látható.

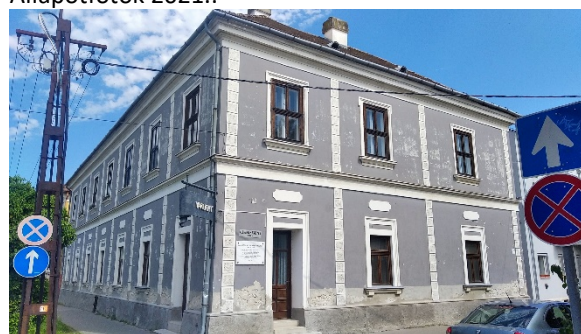
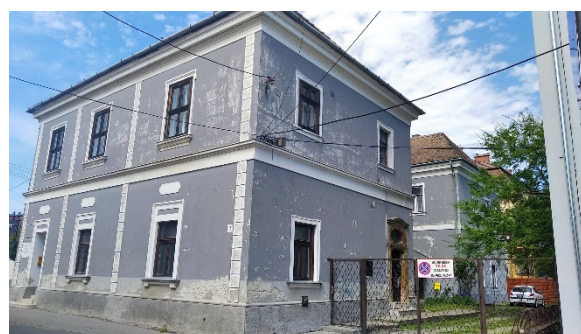
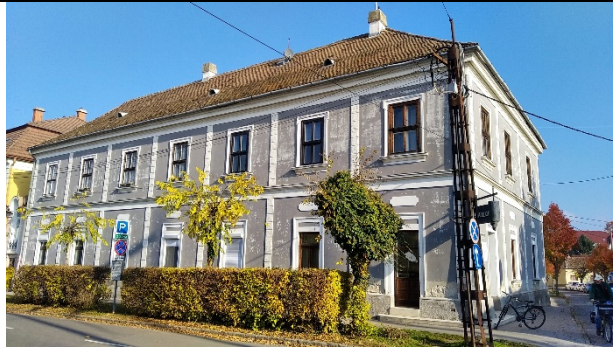
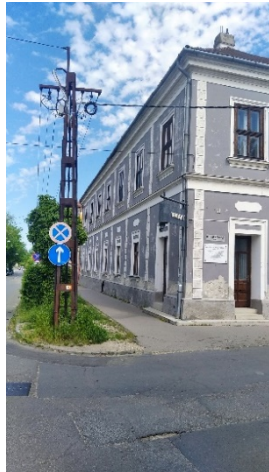
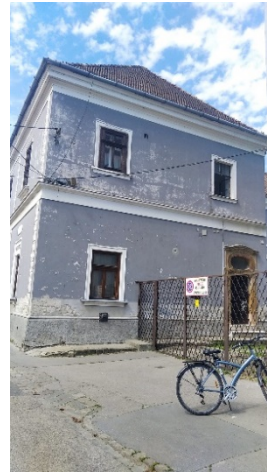
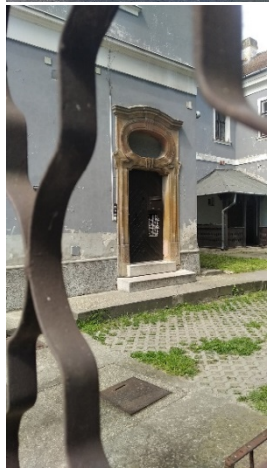
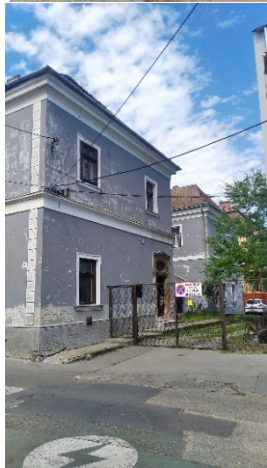
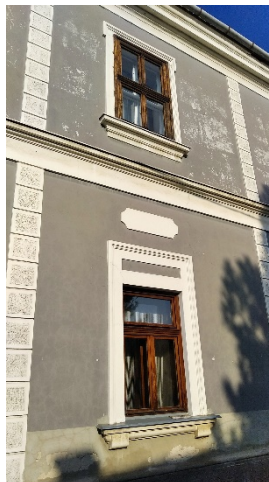
Állapotfotók 2021.:

| 12. Jelenlegi állapot leírása: | 2021: A lábazat feletti falszakasz felvizesedett, vakolata lemállott. Az emeleti homlokzati falak festése is megkopott. A nyílászárók állapota szemrevételezés alapján kielégítőnek tűnik, karbantartó mázolásuk esedékes. A tagozatokon, ablakkeretezéseken sérülés nem látható. |

| 13. Felújítási javaslat: | 2021: A fal vizesedését meg kell szüntetni, szükség esetén épületdiagnosztikai vizsgálatot kell végezni. A teljes homlokzati felület, az ablakok felújításra szorulnak. Homlokzatfelújítás esetén a vakolatdíszek újragondolása javasolt, törekedni kell az építéskorabeli tagozatok alkalmazására. A kőkeret felújítása kőrestaurátor bevonásával történhet. A külső műanyag redőnytokok eltávolítandók. |
