*a helyi védelem alatt álló építészeti értékek nyilvántartására*

| 1. A védett érték megnevezése: | | Lakóház |
| 2.Helye: | cím: | Vác, Várlépcső 5. |

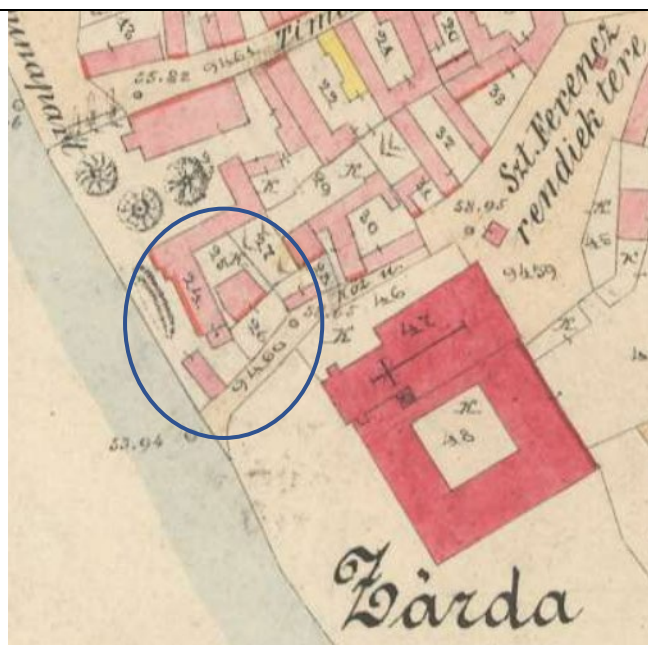
„Vác Alsó város” című 1863-as térképen szintén így szerepel az ingatlan 38. sorszámmal. 1847-ben a tulajdonos: Minger (Ninger) Ferenc.

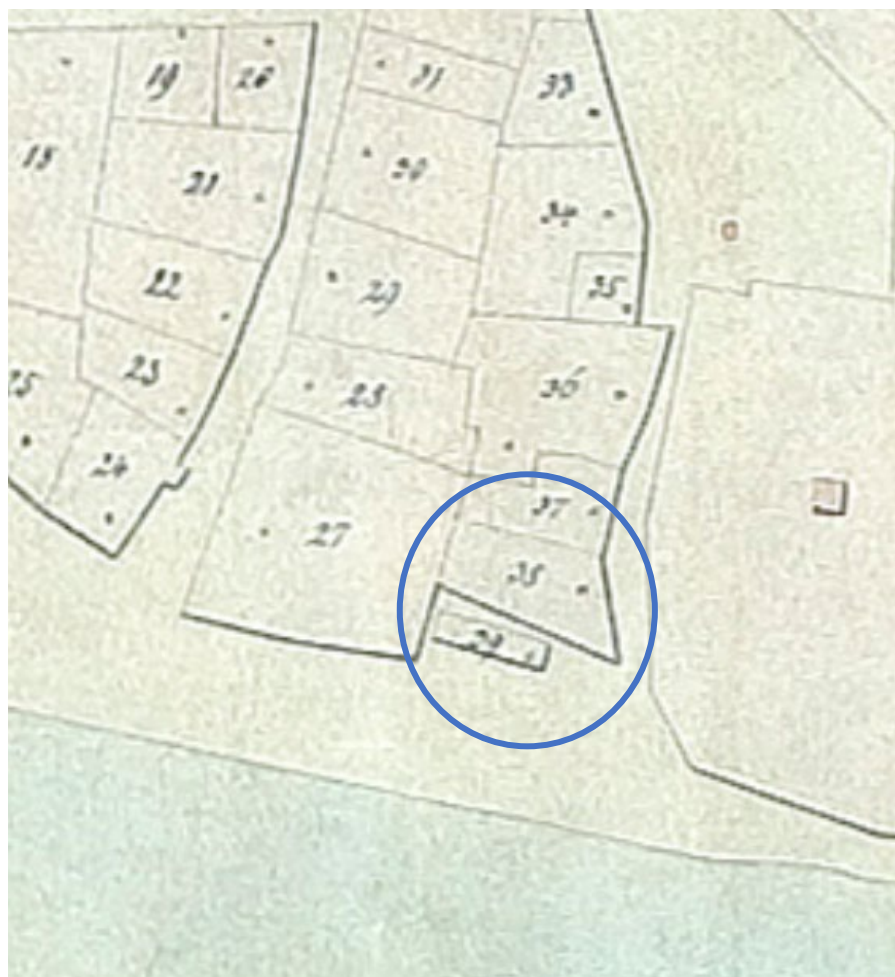
A levéltárban fellelhető iratanyag (V-21-C 1330/1856-1) és hozzá kapcsolható térképvázlat Domaniczky Antal és Ninger Ferenc közötti vitás ügyet tárgyalja.

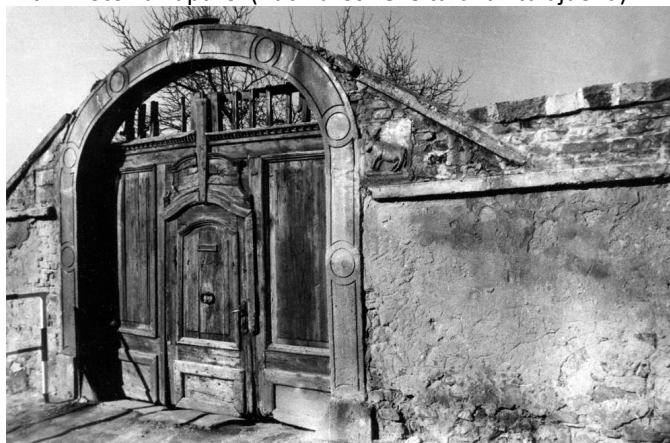
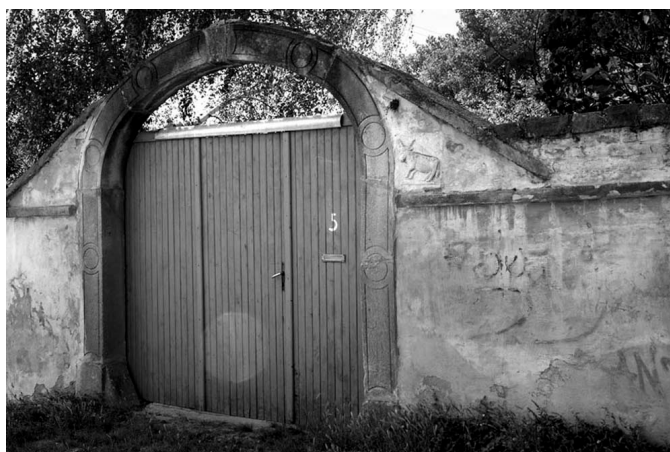
Archív fotók a kapuról (Vác Város Levéltárának tulajdona):

A telekhatárok azóta átosztásra kerültek, a régi épületeket elbontották, a telken folyamatban van egy új családiház építése. A kapu melletti ökröt ábrázoló faragvány lehetett cégér, de biztos forrást ezzel kapcsolatban nem találtunk, itt csak két utalást említünk. (A cégér valamely mesterség, foglalkozás megjelölésére használt. jelképes tárgy, régente címerszerű ábrázolat, kép v. tábla, főként vendégfogadónak, kocsmának, üzletnek rendsz. névadó jelvénye, rúdra akasztva, a műhely, bolt épületének falán v. ajtaja fölött.)

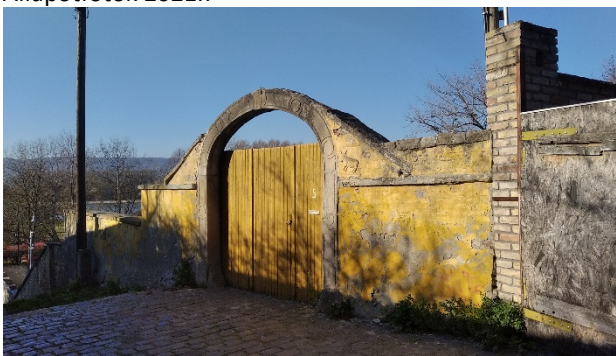
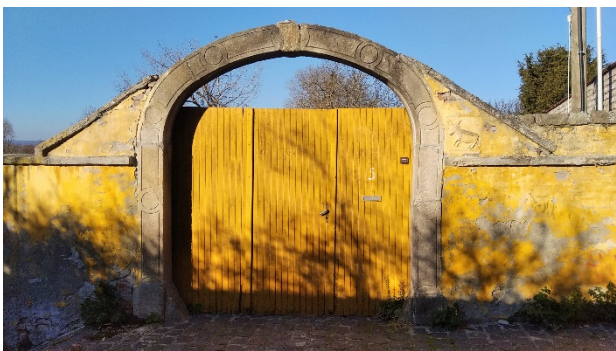
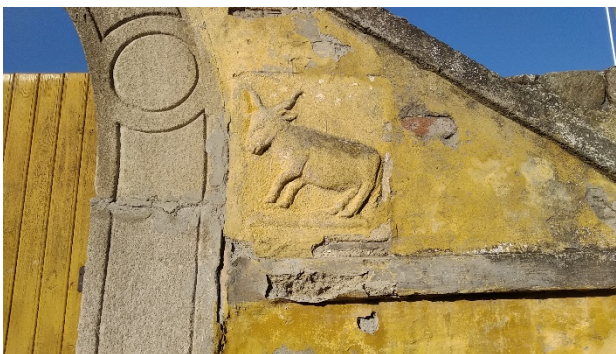
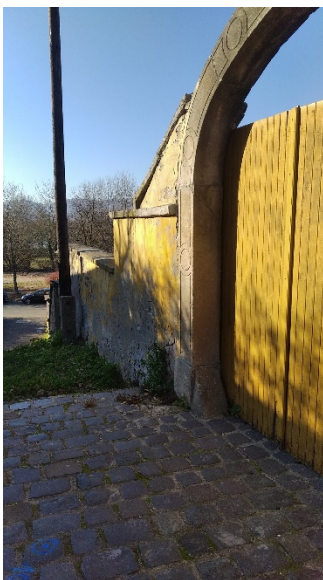
Állapotfotók 2021.:

| <p><i>13. Jelenlegi állapot leírása:</i></p> | <p>A kő kapukeret az illesztéseknél sérült. A zárókő már a régi képeken sem teljes, felületi mintája nem ismerhető fel. A kapu jobb oldalán lévő ökör figura ép. A kerítés is felújításra szorul.</p> | |
