**TÖRZSKÖNYV 18.1.***a helyi védelem alatt álló építészeti értékek nyilvántartására*

| 1. A védett érték megnevezése: | Lakóház |
| 2. Helye: | cím: Vác, Attila utca 2. |

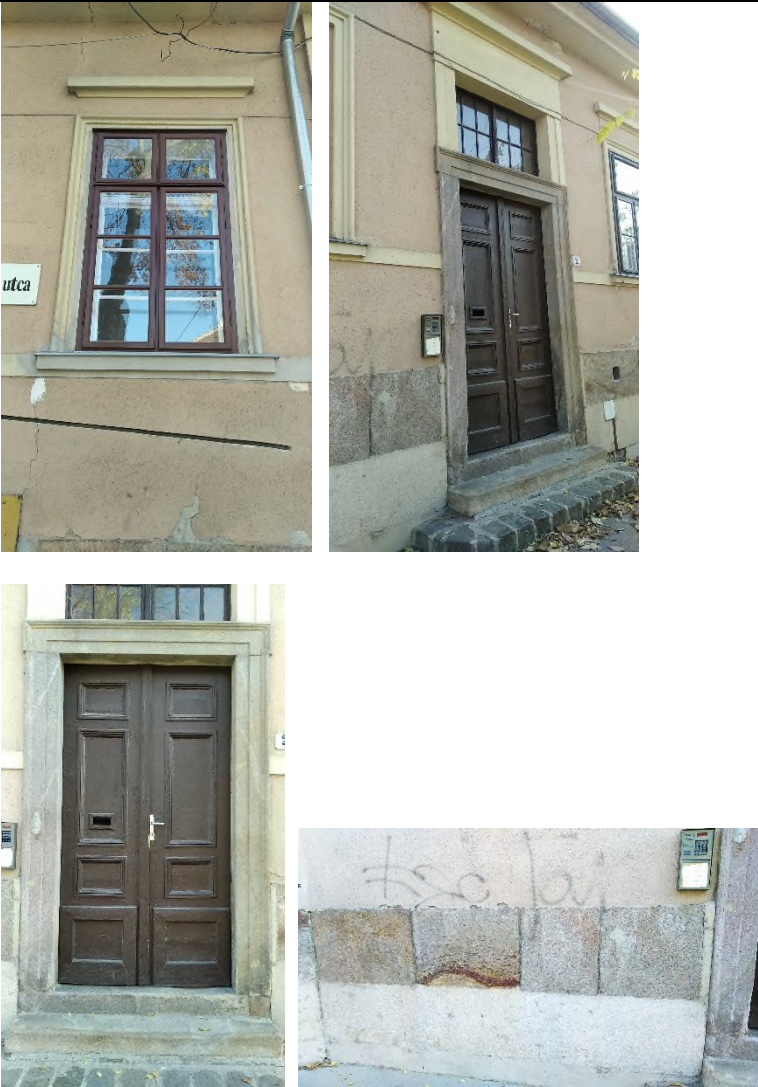
12. Állapotfotók:

| <p>13. Jelenlegi állapot leírása:</p> | <p>A házon süllyedésből származó sérülések, illetve azok helyreállításának nyomai láthatók (falvarrás). A homlokzati vakolat sérült: a lábazat felett felvizesedésből adódó vakolatleválások láthatók, a korábban üzemelt gázkonvektorok szellőzőnyílásai befalazásra kerültek végig a homlokzatokon, a falvarrások nyomai nem kerültek helyreállításra, illetve leázás miatt sérült a zárópárkány. A homlokzaton falfirkák, illetve szabadon vezetett kábelek találhatóak. A héjazat, illetve az ereszek az elmúlt években felújításra, cserére kerültek. A bejárat kőkerete, a nyílászorúkozások, párkányok állapota megfelelő.</p> |

| <p>14. Felújítási javaslat:</p> | <p>Teljes homlokzat felújítása javasolt a szabadon futó, használatban lévő kábelek homlokzatba történő bevésését követően. A kőkeretes bejárata, illetve kőlábazata miatt külső oldali hőszigetelése nem javasolt. A nyílászárók cseréje csak hasonló kialakítású ablakok beépítése esetén lehetséges, hőszigetelő üvegezése a belső szárnyon lehetséges. Homlokzatfelújítás esetén a vakolt ablakkeretések újragondolása javasolt, törekedni kell az építéskorabeli tagozatok alkalmazására.</p> |

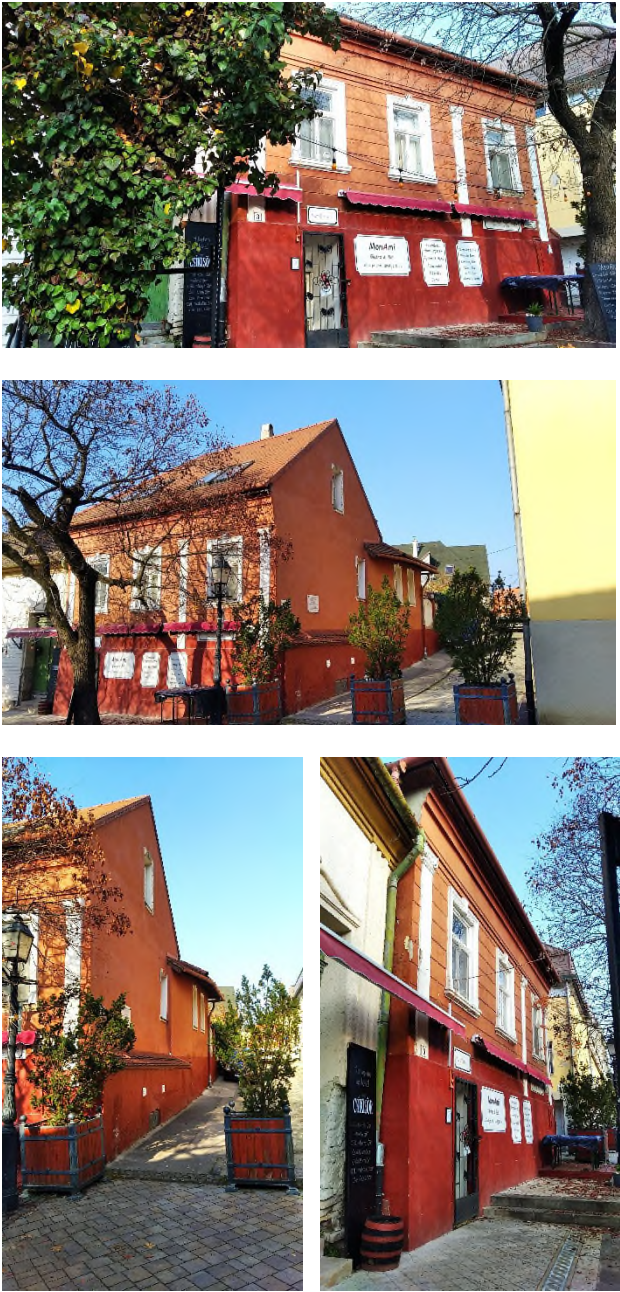
Az épület műszaki állapota kielégítő. A homlokzatra felszerelt árnyékolók, feliratok nem illeszkednek a homlokzathoz. Javasolt azok elhelyezését újragondolni, rendezni!

A homlokzat külső hőszigetelése nem javasolt homlokzati architektúra megőrzése érdekében. A nyílászárók csak az eredeti osztás és díszítés megőrzésével cserélhető. A homlokzatra szerelt elemek a homlokzathoz igazítandók!

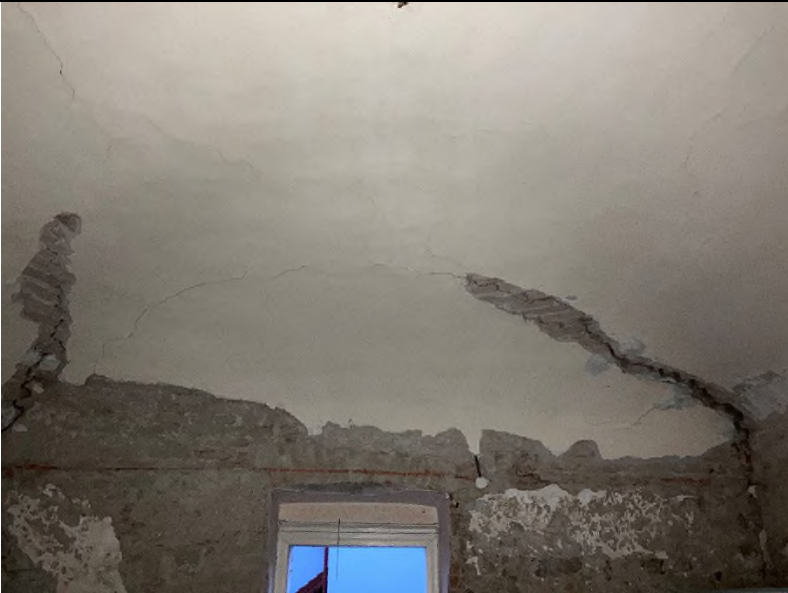
| 13. Jelenlegi állapot leírása: | Az épület hátsószárnya mielőbbi statikai megerősítésre szorul. |

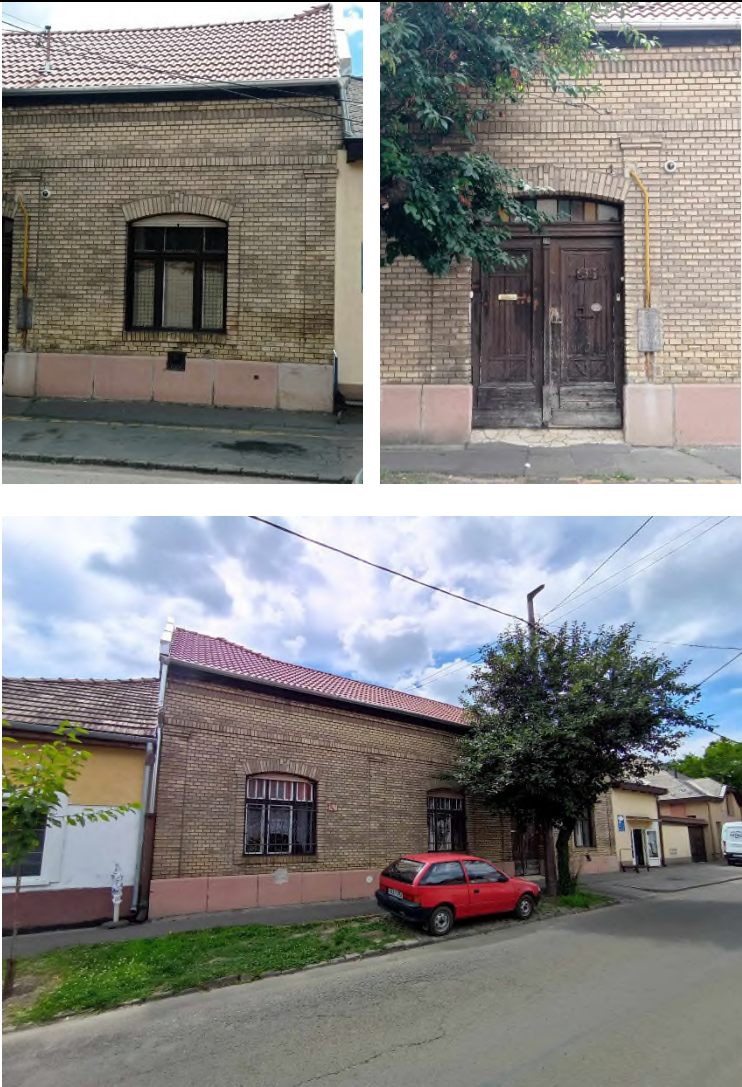
| <p>13. Jelenlegi állapot leírása:</p> | <p>A héjazat cserére került. A homlokzati téglaburkolat megfelelő állapotú. A megszüntetett konvektorszellőzők helyei elfalazásra kerültek, azonban anyagában nem illeszkednek a lábazat, illetve falburkolat anyagához. A kapu is helyreállításra szorul</p> |

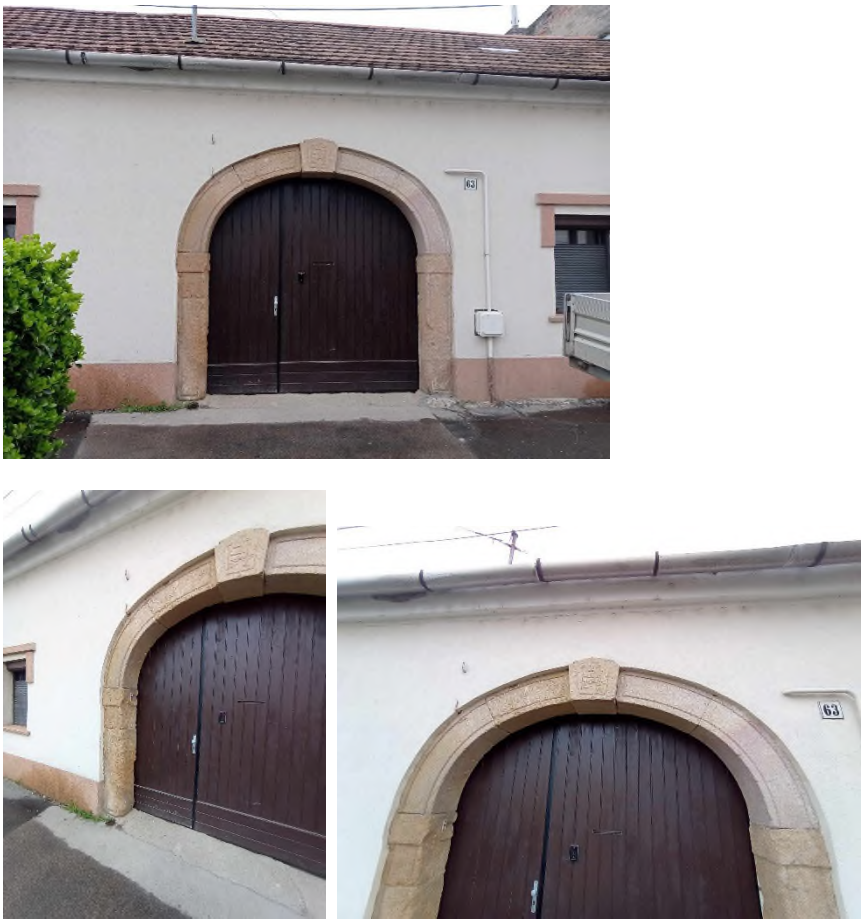
| | <p>Állapotfotók 2024:</p> |

| 13. Jelenlegi állapot leírása: | A kőkereten kisebb, nagyobb sérülések, kopások láthatók. A keret letisztított. |

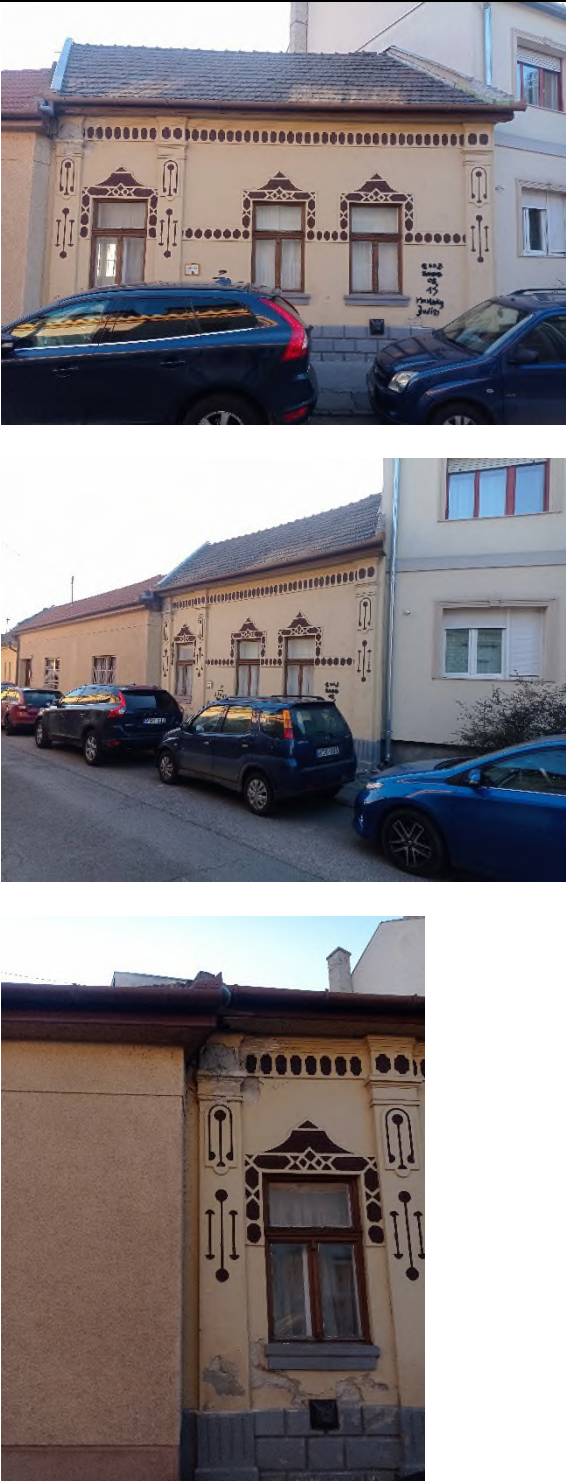
| <p>13. Jelenlegi állapot leírása:</p> | <p>Vizesedés nyomai láthatók a homlokzaton, illetve a szomszédvaló csatlakozásnál ereszhiba miatti leázás tapasztalható. A homlokzatszínt és a homlokzatszínt is sérült helyenként.</p> |

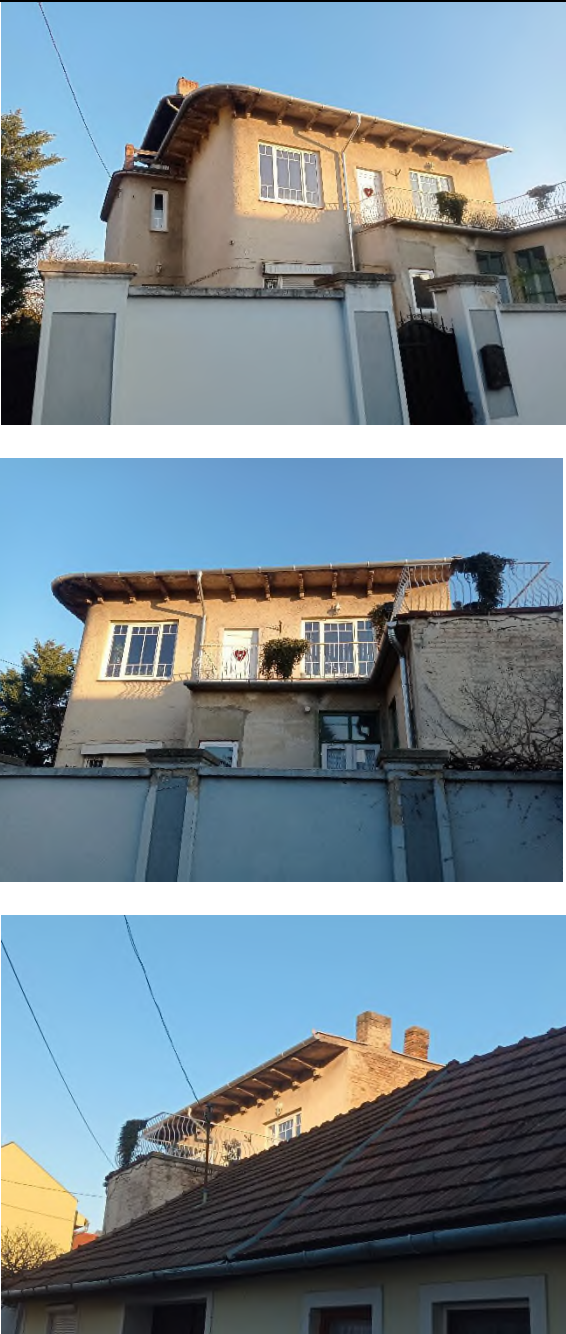
| <p>13. Jelenlegi állapot leírása:</p> | <p>Az épület a tömör kerítés miatt csak részben látható, az ingatlanra nem sikerült bejutni. Az épület műszaki állapota kielégítő. Az emeleti nyílászárókat műanyagra cserélték, feltehetően osztása az eredetit idézi vissza.</p> |

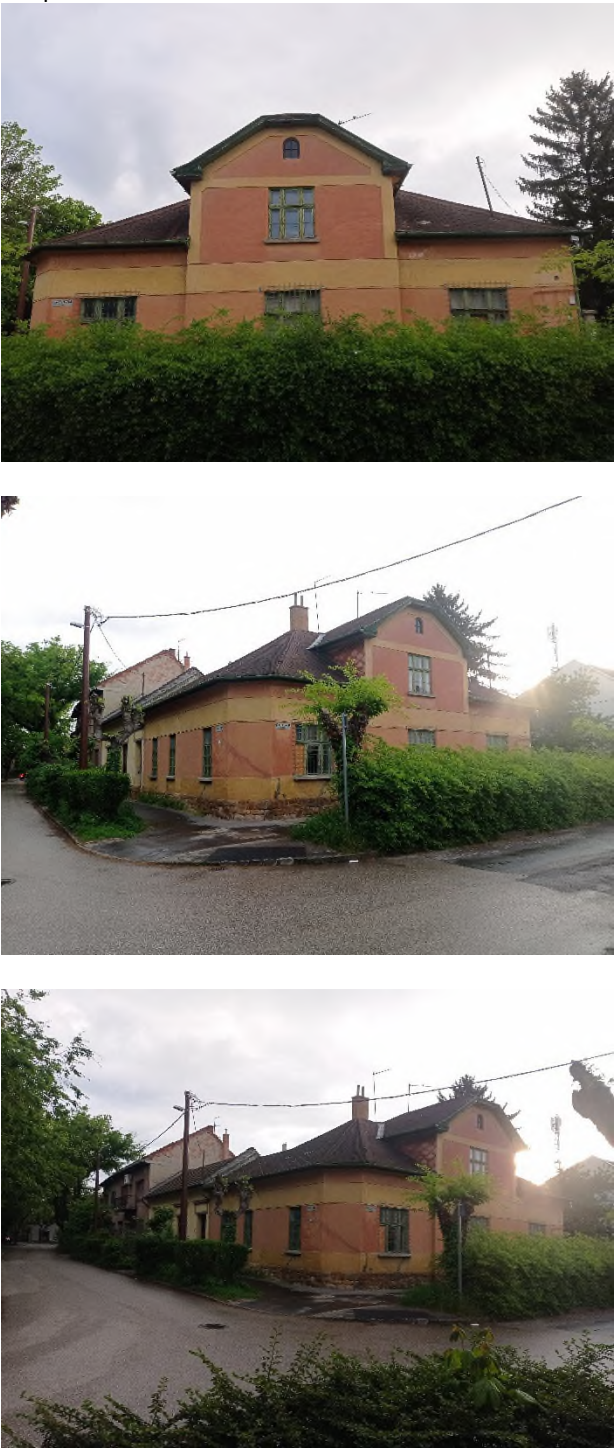
| | <p>Állapotfotók 2024:</p> |

| <p>13. Jelenlegi állapot leírása:</p> | <p>Az épületen szerkezeti hibák külső szemrevételezéssel nem láthatóak, de esztétikai felújításra szorul. Az épület jelenleg lakatlan, ablakait vashálóval berácsolták, törött ablaküvegeit OSB lappal pótolták. Állapotának mielőbbi rendezése szükséges.</p> |

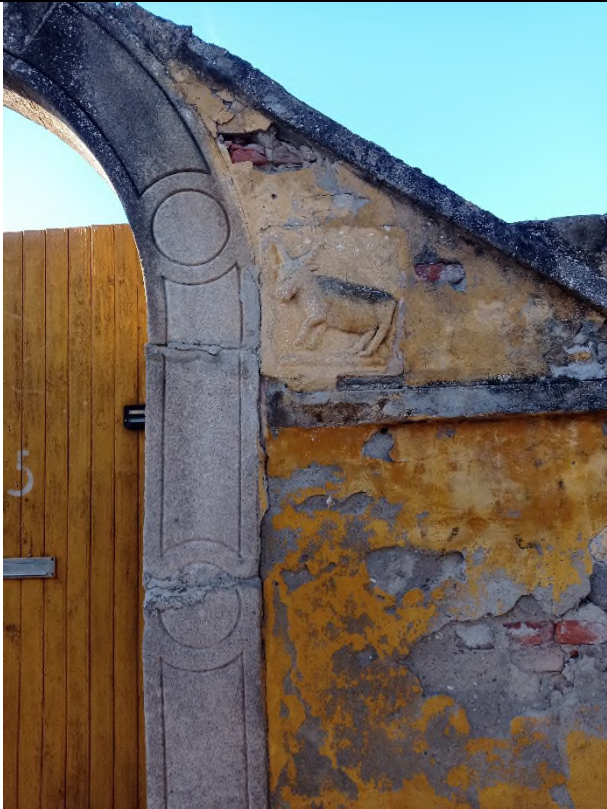
| <p><i>13. Jelenlegi állapot leírása:</i></p> | <p>A kő kapukeret az illesztéseknél sérült. A zárókő már a régi képeken sem teljes, felületi mintája nem ismerhető fel. A kapu jobb oldalán lévő ökör figura ép. A kerítés is felújításra szorul.</p> | |
