## TÖRZSKÖNYV 18.1

a helyi védelem alatt álló építészeti értékek nyilvántartására

| 1. A védett érték megnevezése: | | Lakóház |
| 2. Helye: | cím: | Vác, Attila utca 2. |

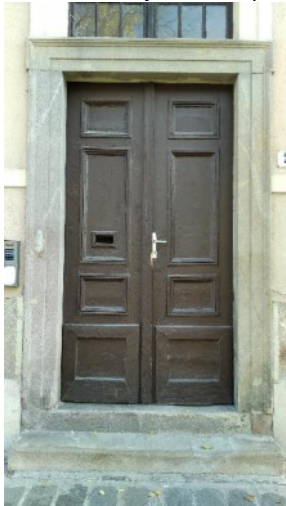
| 10. Értékleltár: | <p>Kőkeretes bejárat és lépcső.</p> |

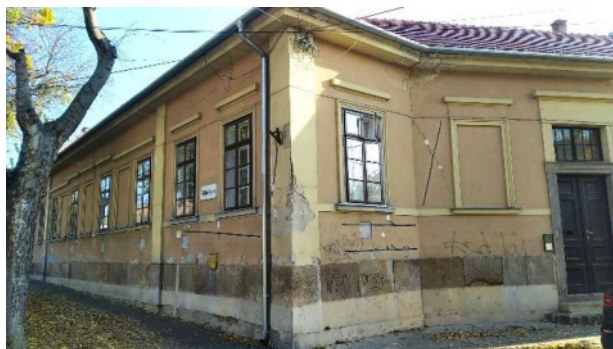
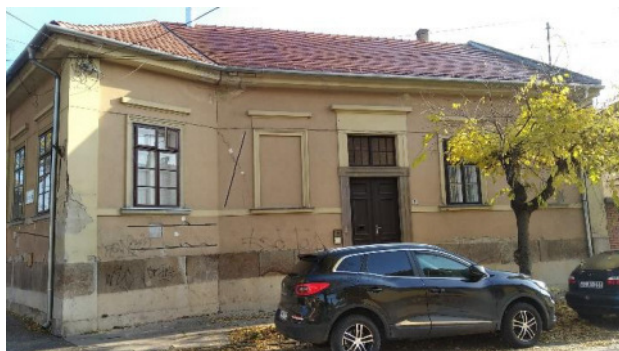
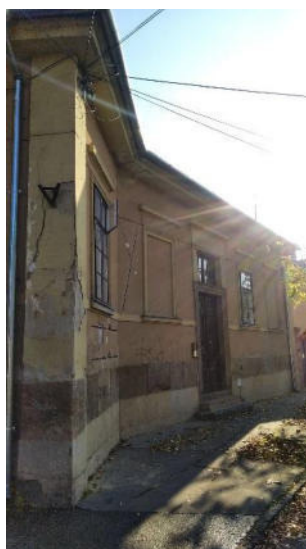
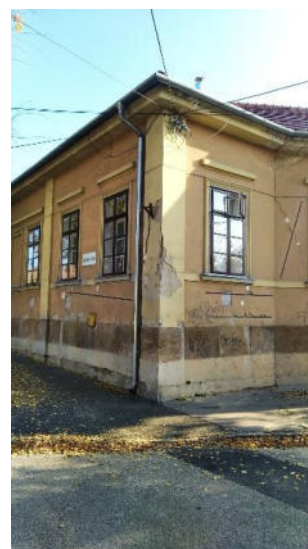
Állapotfotók 2021.:

| <p>13. Jelenlegi állapot leírása:</p> | <p>A házon sülyyedésből származó sérülések, illetve azok helyreállításának nyomai láthatók (falvarrás). A homlokzati vakolat sérült: a lábazat felett felvizesedésből adódó vakolatleválások láthatók, a korábban üzemelt gázkonvektorok szellőzőnyílásai befalazásra kerültek végig a homlokzatokon, a falvarrások nyomai nem kerültek helyreállításra, illetve leázás miatt sérült a zárópárkány. A homlokzaton falfirkák, illetve szabadon vezetett kábelek találhatóak. A héjazat, illetve az ereszek az elmúlt években felújításra, cserére kerültek. A bejárat kőkerete, a nyíláskeretezések, párkányok állapota megfelelő.</p> |

| <p>14. Felújítási javaslat:</p> | <p>Teljes homlokzat felújítása javasolt a szabadon futó, használatban lévő kábelek homlokzatba történő bevésését követően. A kőkeretes bejárata, illetve kőlábazata miatt külső oldali hőszigetelése nem javasolt. A nyílászárók cseréje csak hasonló kialakítású ablakok beépítése esetén lehetséges, hőszigetelő üvegezése a belső szárnyon lehetséges. Homlokzatfelújítás esetén a vakolt ablakkeretezések újragondolása javasolt, törekedni kell az építéskorabeli tagozatok alkalmazására.</p> |

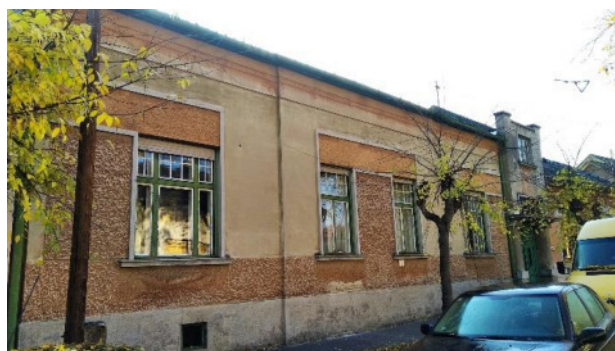
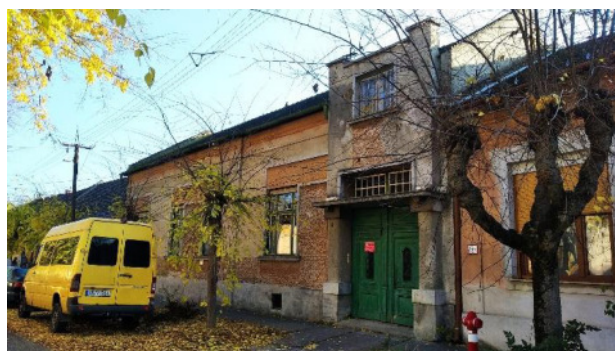
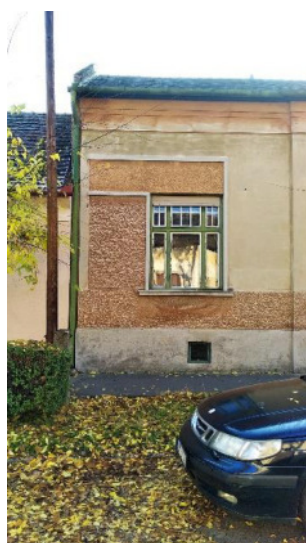
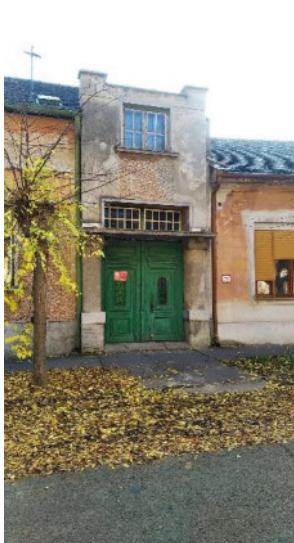
Állapotfotók 2021.:

| 13. Jelenlegi állapot leírása: | Az épület állapota kielégítő, bár homlokzatának felújítása időszerű. Néhány helyen leázás látható (eresz és előtető környéke). A faszervezetek, nyílászárók mázolása hiányos, helyreállításuk szükséges. | |

| 14. Felújítási javaslat: | Teljes homlokzatfelújítás javasolt. A meglévő fa szerkezetű nyílászárók megtartása javasolt. Cseréjük esetén a TKR rendelkezéseinek megfelelően csak fa szerkezetű nyílászáró beépítse megengedett. Az építészeti karakter megőrzése érdekében mindenképpen javasolt a jelenlegi ablakosztások megtartása. Ugyanezen okból nem javasolt az épület külső hőszigetelése az építészeti tagozatok megtartása érdekében. | |

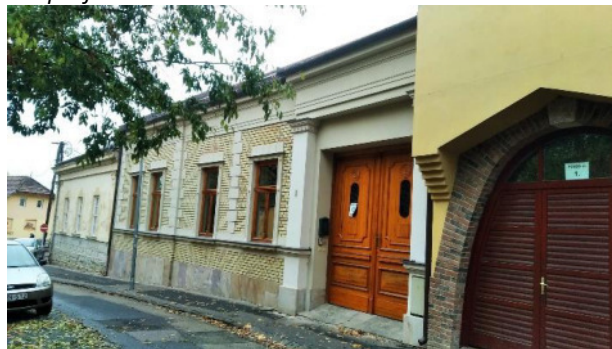
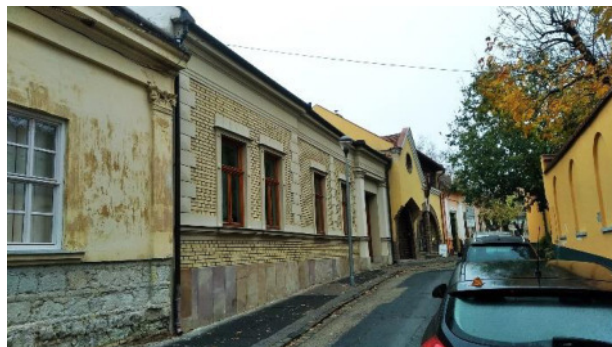
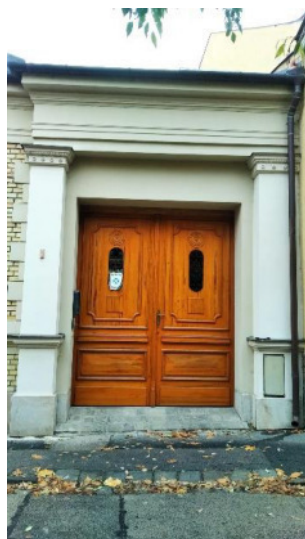
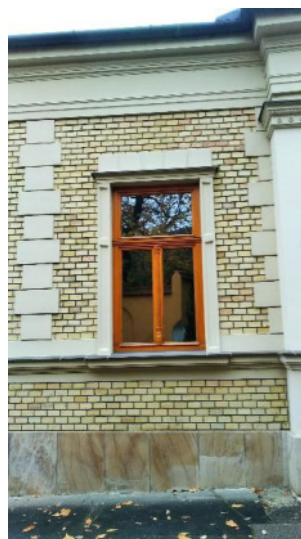
Állapotfotók 2021.:

Az épület felújított, felújítása 2006 után történt. Állapota megfelelő.

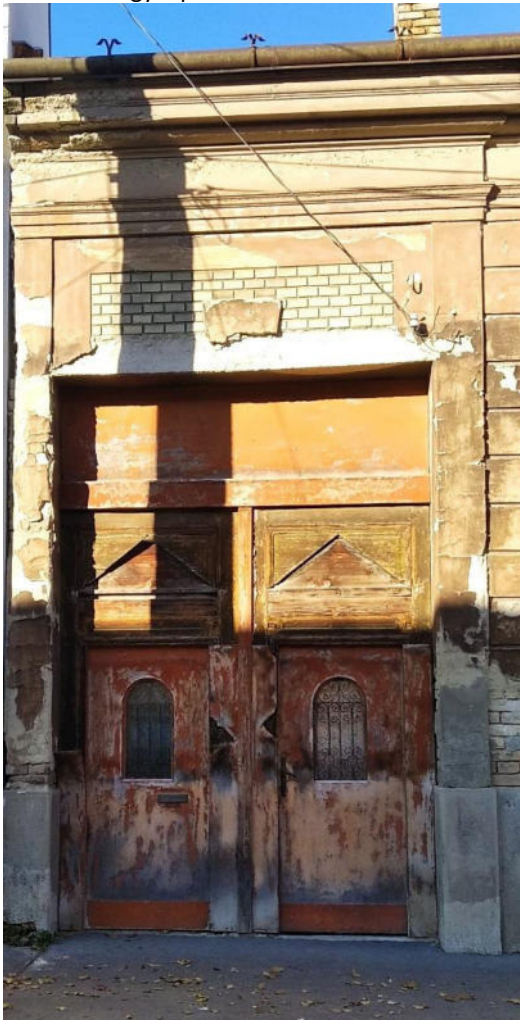
| | <p>kovácsoltvas rácsok díszítenek. A szélső tengelyben díszített, kétszárnyú nagykapu található. A kapuszárnyakon üvegezett íves záródású betekintőablakok találhatók kovácsoltvas ráccsal. A szárnyakon timpanon motívum helye látható.</p> |
| 10. Értékleltár: | <p>Díszes fa nagykapu</p> <p>Pinceablakok kovácsoltvas rácsa:</p> |

| 14. Felújítási javaslat: | A homlokzatot az eredeti díszítések helyreállításával kell felújítani. A nyílászárók osztásrendje megtartandó. A fa kapu régi archív fotók alapján eredeti megjelenésében állítandó helyre. A pince kovácsoltvas ablakrácsai szintén megtartandók, felújítandók. Az ereszcsonatorna tartók lehetőség szerint szintén megtartandók |

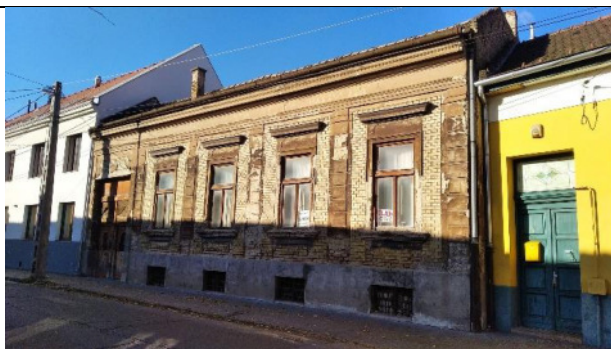
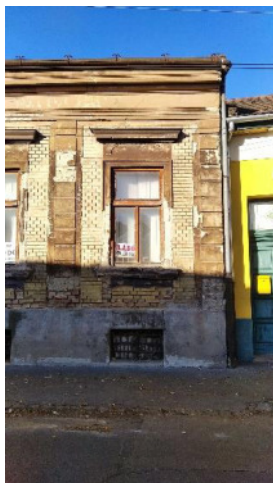
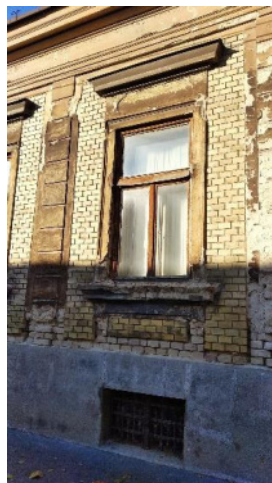
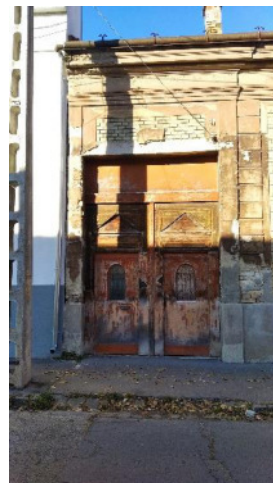
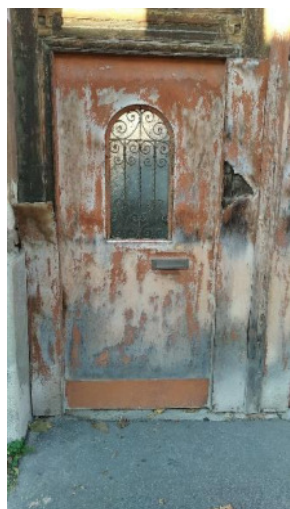
Állapotfotók 2021.:

| 13. Jelenlegi állapot leírása: | A tetőhéjazat felújításra került. A homlokzati vakolatdíszek sérültek, de elegendő részlet található a homlokzaton annak teljes visszaállításához. A homlokzat felújítandó. |

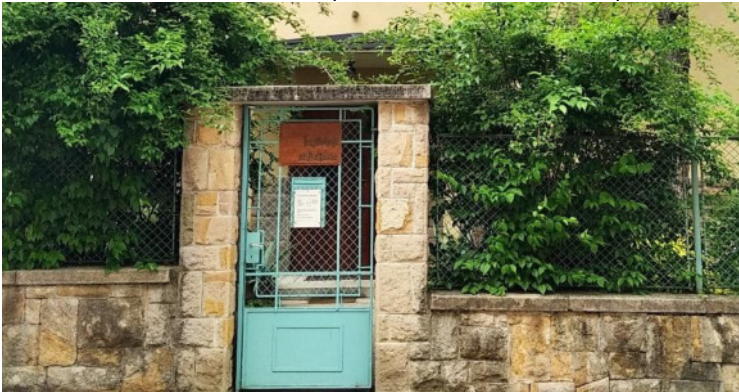
| <p>10. Értékleltár:</p> | <p>Kőlabazatú éttört kerítés és kapukeretezés, eredeti kiskapuval, kerítéselemekkel.</p> |

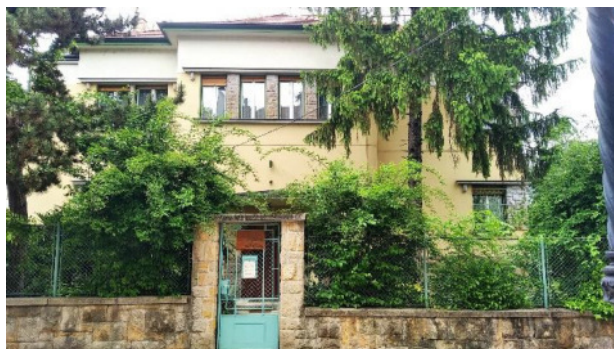
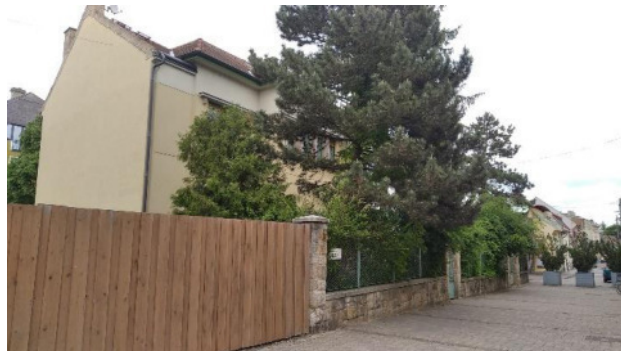
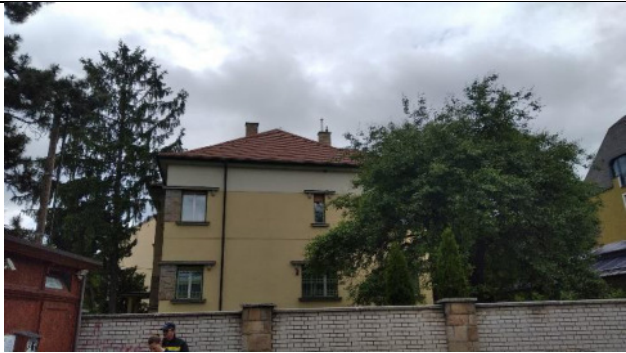
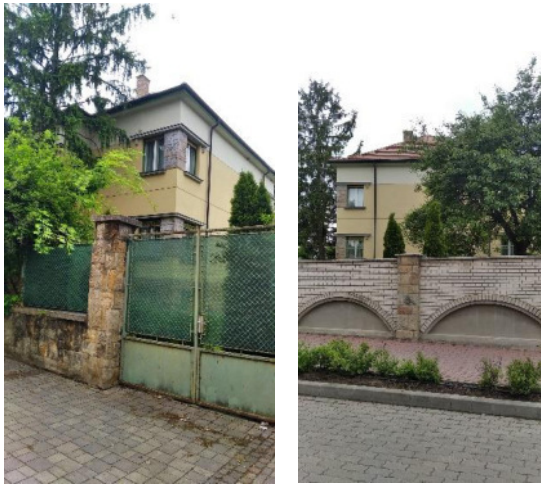
Állapotfotók 2021.:

| 13. Jelenlegi állapot leírása: | Az épület állapota megfelelő, kielégítő. | |

| 14. Felújítási javaslat: | Energetikai korszerűsítése során a homlokzati architektúra megőrzése érdekében a homlokzat külső hőszigetelése nem javasolt. A nyílászárók az eredeti osztások megtartásával támogatható. | |

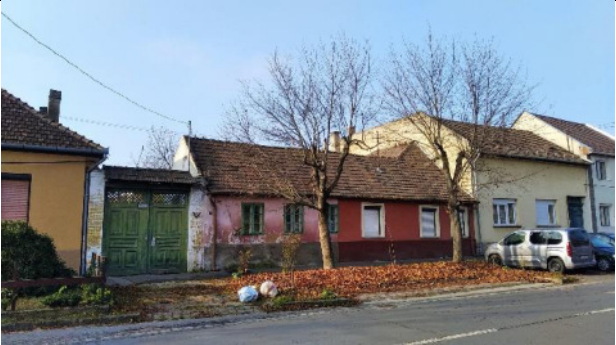
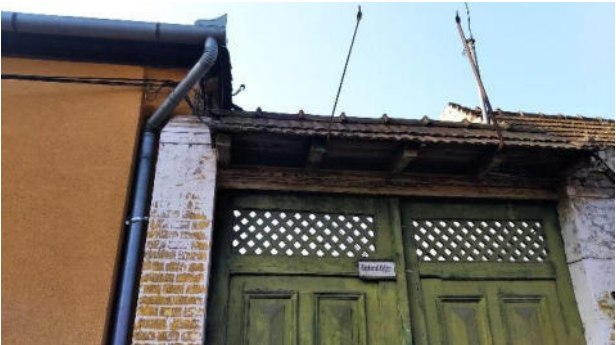
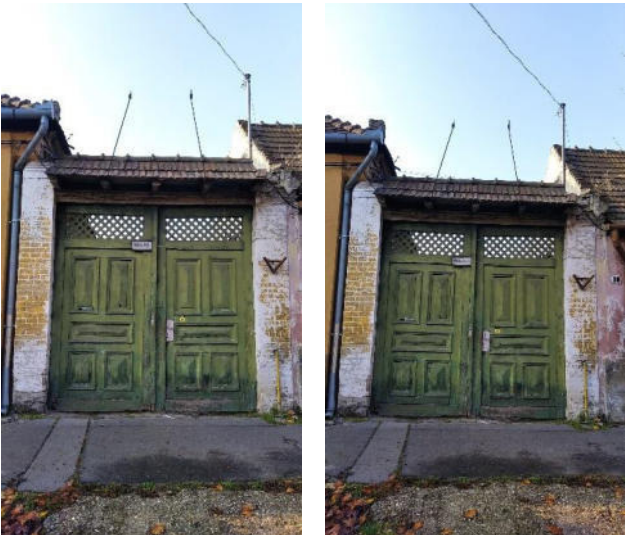
Állapotfotók 2021.:

| <p>13. Jelenlegi állapot leírása:</p> | <p>A jobboldali téglakapuoszlop megfelelő állapotú, a bal oldali oszlop felső harmada valószínűsíthetően leázás következtében megrogyott, párkányzata, fedése sérült, hiányos. A gázvezeték a kapuoszlopon keresztül került bevezetésre. A fa szerkezetű kapu felújításra szorul. Az illesztések több helyen szétnyíltak, főként az alsó részei sérültek a kaput érő csapóeső következtében. A kapuba levélbedobó nyílást vágtak, kilincse nem a kapuhoz illő.</p> |

| <p>14. Felújítási javaslat:</p> | <p>A teljes kapuzat felújításra szorul. A kapu feletti kis tetőt helyre kell állítani, a sérült részeket cserélni kell, a fa elemeket le kell mázolni. A kapu oszlopok vakolandók, a jobb oldalon a zár tagozat a bal oldali alapján helyreállítandó. A kapuszárnyak a szükséges helyeken kiegészítendő, mázolandók. Javasolt új zár és kilincs, valamint fém rugdosólemez beépítése. A rugdosólemez színre mázolandó.</p> |

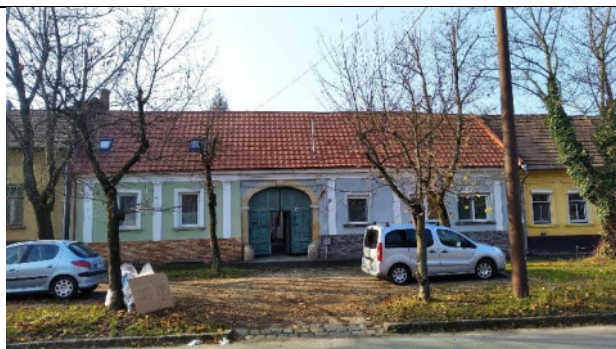
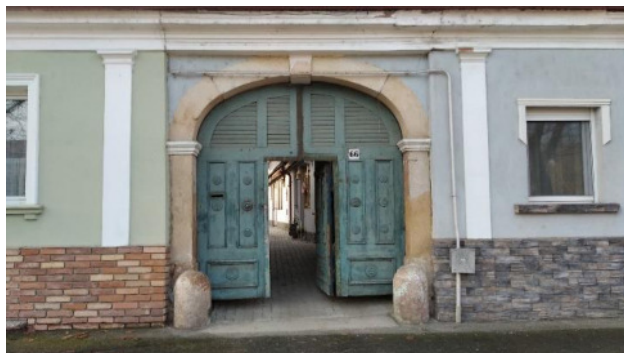
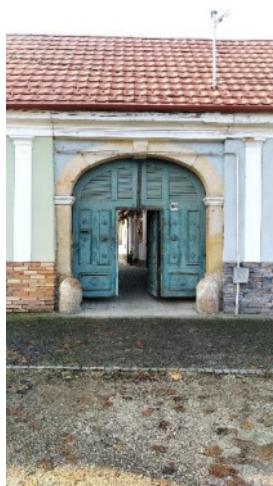
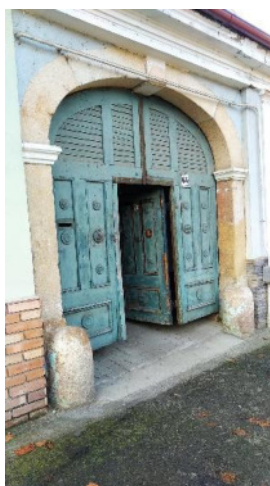
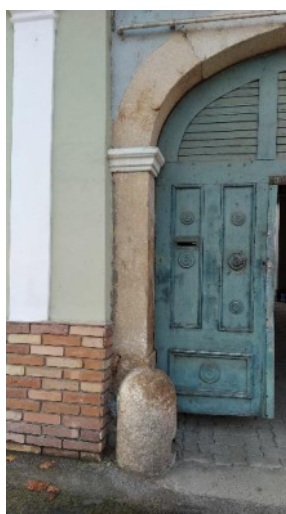
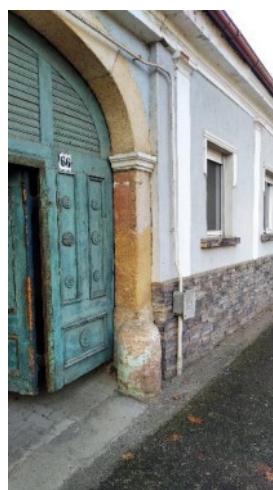
Állapotfotók 2021.:

A kőkereten csak kisebb sérülések találhatók, a jobboldali kapuoszlopban

| | <p>korábbi csengő helye látható. A kőkereten több helyen a korábbi lefesték nyoma látható, jelenleg csak az oszlopfejezet, illetve a zárókő festett, de a zárókő festék rétege részben lemállott. A kapu felújításra szorul, több helyen sérült, egy teljes rozettadísz hiányzik, a továbbiak sérültek. A kapun kivágott levélbedobó található.</p> |

| 14. Felújítási javaslat: | <p>A kőkeretről a festéknyomokat el kell távolítani, a felületi sérülések szakszerűen pótolhatók. A kőkeret hidrofóbizálása javasolt. A kőkeret csak kőrestaurátor bevonásával állítható helyre!</p> <p>A fakapu sérülései, hiányai kiegészítendőek. A kapun elhelyezett csengő, zárazás és a levélbedobó helye, megjelenése a felújítás előtt tervezendő. A kapuzatról (keret + kapu) a felújítás megkezdése előtt M1:25 felmérési terv készítendő.</p> <p>A homlokzat mindkét oldalán egységes színezést, homlokzatképzést kell kialakítani!</p> |

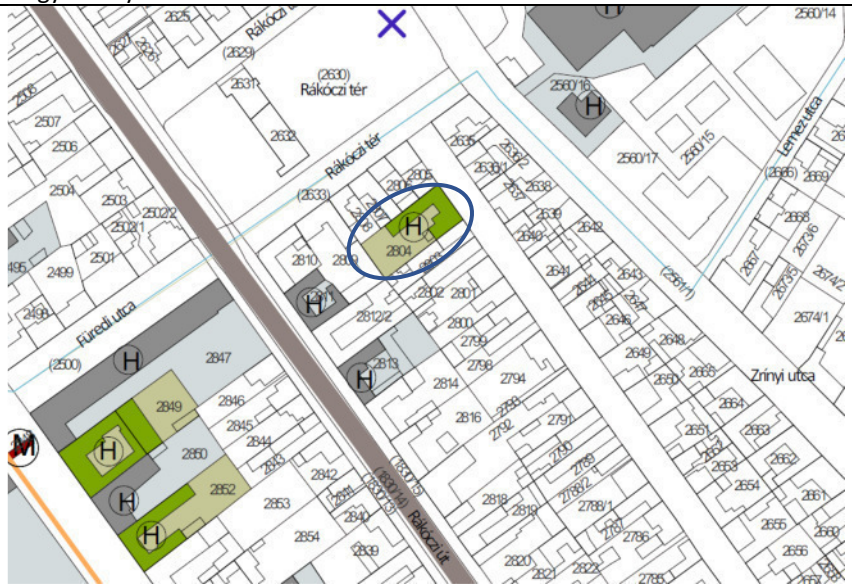
| 9. A védelembe vett érték leírása | Az épület földszintes U-alakú nyeregtetős épület. Az utcában zárt sorúan helyezkedik el. Utcai homlokzata 4 tengelyes, a második tengelyben található a kapu. A nyílások szegmensíves záródásúak. Lábazata vöröses árnyalatú műkő. A teljes homlokzat téglaburkolatú. Az ablakok téglával keretezettek, a homlokzatot fejezetes téglapillérdíszek tagolják. A oszlopok felett téglapárkány található. A zárópárkány részeként fogazott mintában rakott párkánydísz látható. Az épület korábban franciapala, most cserépfedésű. Az ablakokon kovácsoltvas rács található. |

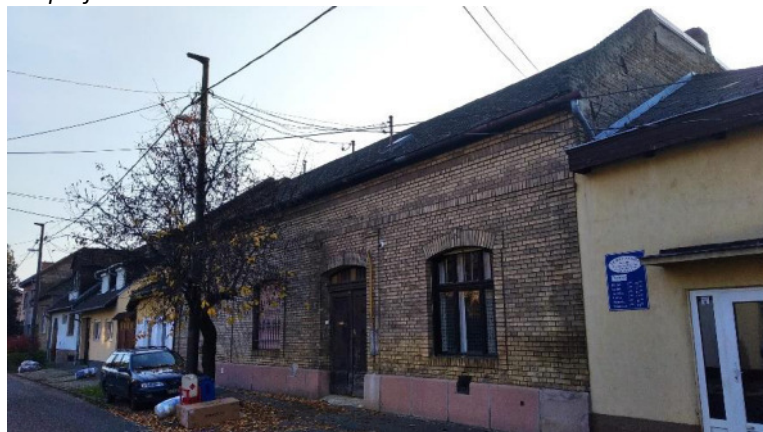
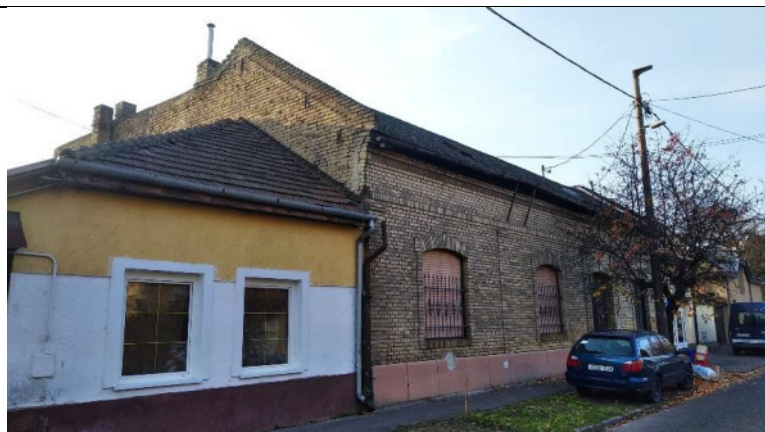
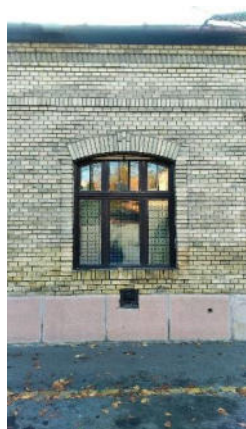
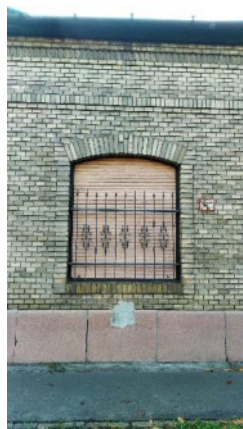
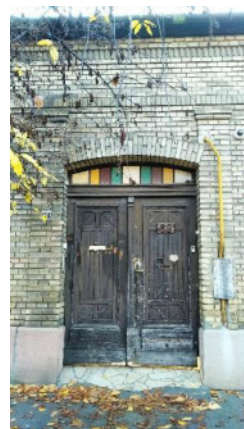
Állapotfotók 2021.:

| 13. Jelenlegi állapot leírása: | <p>A héjazat cserére került. A homlokzati téglaburkolat megfelelő állapotú. A megszüntetett konvektorszellőzők helyei elfalazásra kerültek, azonban anyagában nem illeszkednek a lábazat, illetve falburkolat anyagához. A kapu is helyreállításra szorul</p> |

| 14. Felújítási javaslat: | <p>A téglaburkolat, a műkö lábazat, illetve az ablakosztás felújítás esetén megőrzendő. A megszüntetett konvektor szellőzők helye helyreállítandó téglá, illetve műkö pótlással. Redőnycsere esetén külső redőnyszekrény nem helyezhető el.</p> |

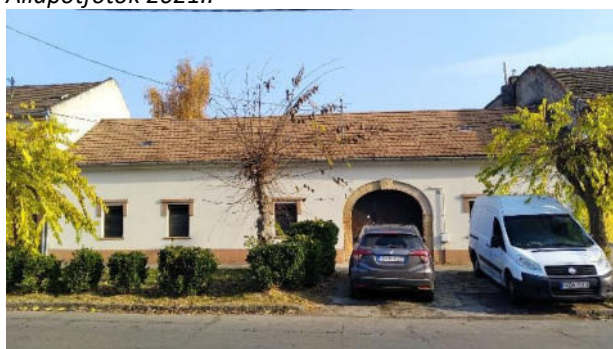
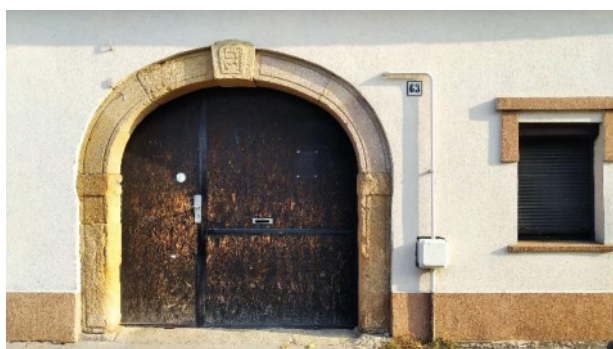
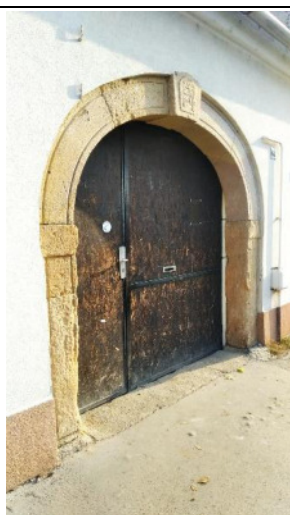
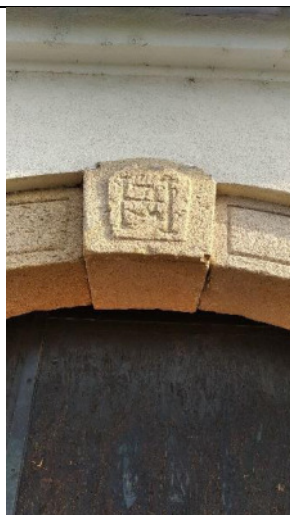
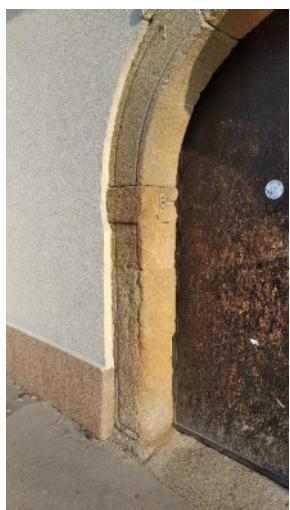
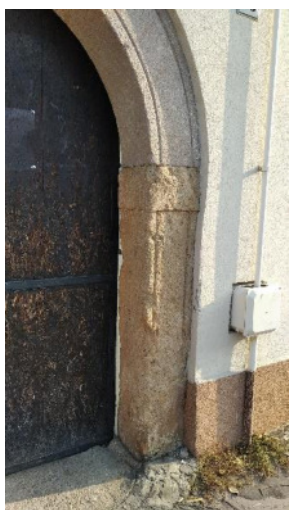
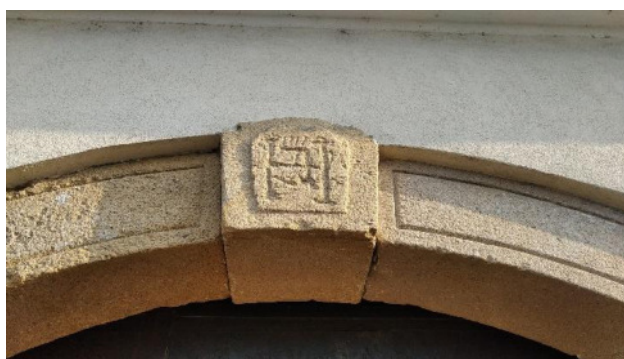
Állapotfotók 2021.:

| 13. Jelenlegi állapot leírása: | A kőkereten kisebb, nagyobb sérülések, kopások láthatók. A keret letisztított. |

| 14. Felújítási javaslat: | Felújítása, kiegészítése csak kőrestaurátor bevonásával történhet. Az épület vagy a ház felújítását megelőzően a keretről M 1:25 léptékű felmérési terv készítendő. |

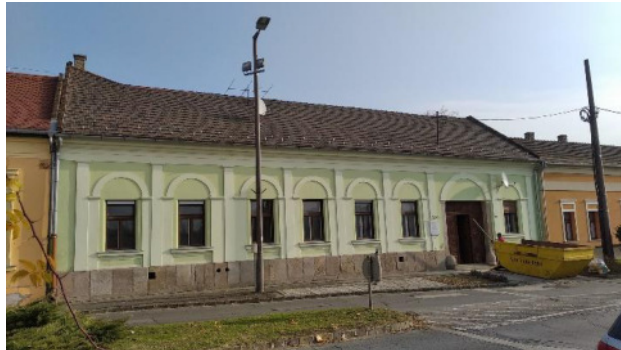
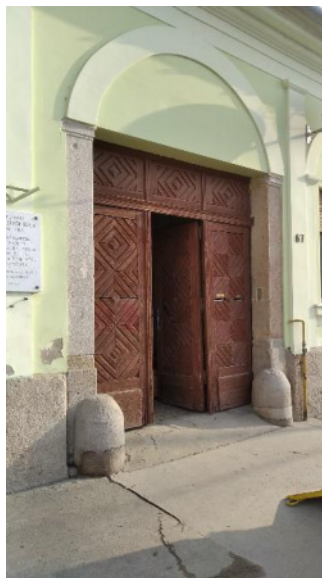
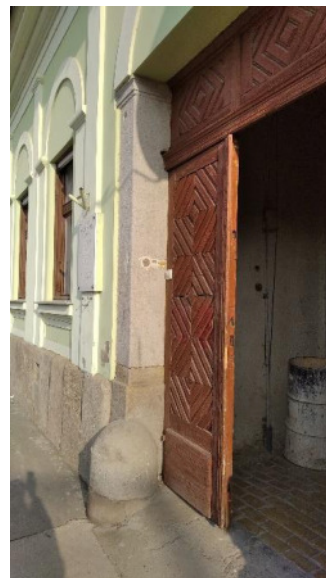
Állapotfotók 2021.:

| 12. Jelenlegi állapot leírása: | <p>A kereten kisebb, nagyobb sérülések, bevésések (csengők helye) vannak, az oszlopfők kapusámban lévő oldalai sérültek, a jobb oldalon a tagozat már alig látható. A fa kapu tagozata be lett vésve a kőkeretbe. A kerékvetők több darabból állnak, az alsó részek utólagos kiegészítések lehetnek.</p> |

| 13. Felújítási javaslat: | <p>A kőkeretet kőrestaurátor bevonásával kell helyreállítani, hogy a pótlások szakszerűen készüljenek el. A fa kapu tagozatát kell átalakítani és a kőkeretet visszapótolni.</p> |

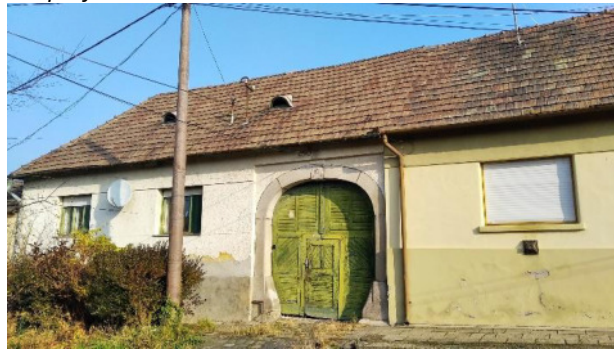
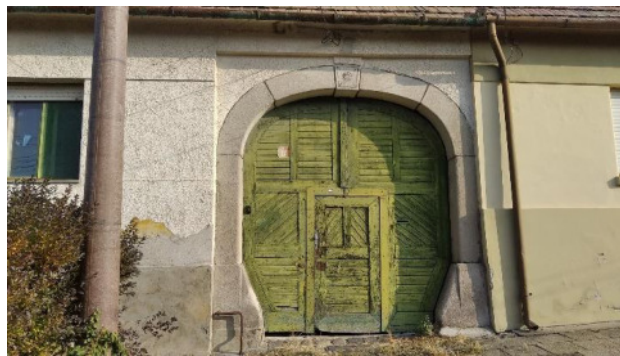
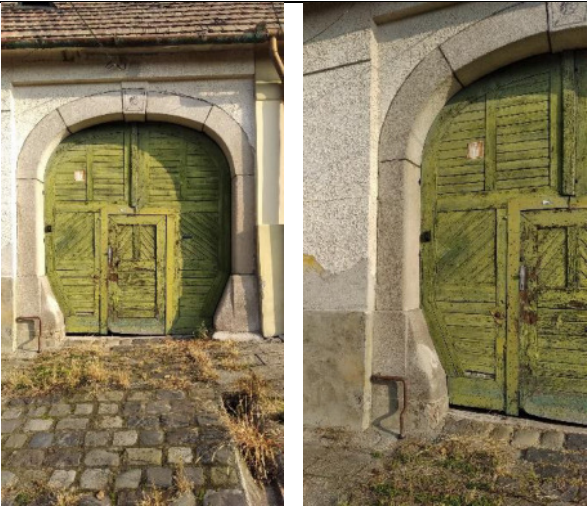
Állapotfotók 2021.:

| 13. Jelenlegi állapot leírása: | A kőkeret ép, komolyabb sérülések nem láthatóak rajta. A gázcső a bal kerékvetős kapuelemen keresztül került bevezetésre. | |

| 14. Felújítási javaslat: | <p>Javasolt a gázcső áthelyezése és ezt követően a kapuelem javítása, illetve a zárókő tisztítása. A fa kapu felújítandó, mázolandó. A kapura utólagosan felszerelt szerelvények (levélbedobó nyílás, csengő, kilincs) a felújítás során a kapuhoz illeszkedően (megjelenésben, elhelyezésben) alakítandók ki.</p> <p>A kőkeretről és a kapuról M 1: 50 felmérési terv készítése javasolt.</p> | |

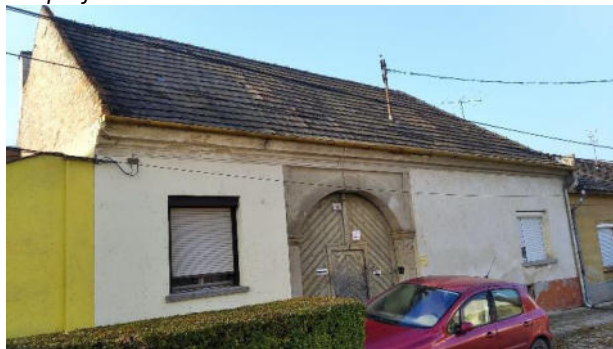
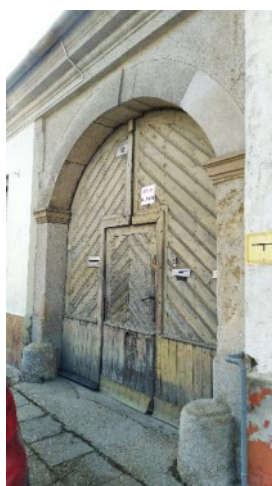
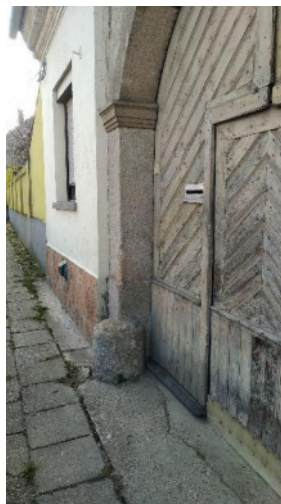
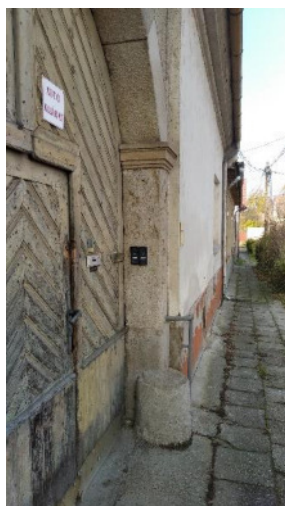
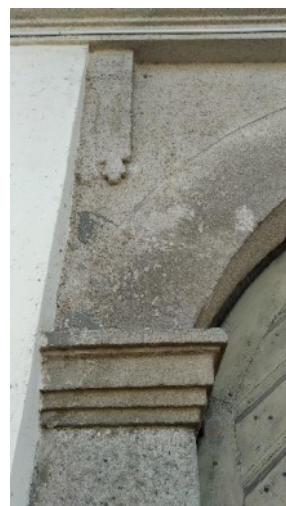
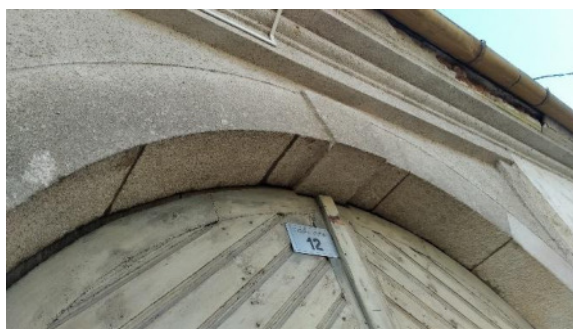
Állapotfotók 2021.:

| 13. Jelenlegi állapot leírása: | <p>A kőkereten állapota kielégítő, csak a jobboldali kapuoszlopon találhatók jelentősebb károsodások, a kőanyag kagylósodása figyelhető meg.</p> <p>A fa kapu felújítandó.</p> |

| 14. Felújítási javaslat: | <p>A kőkeret felújítását kőrestaurátor bevonásával kell végezni. A fa kapu felújítását megelőzően a levélbedobók és csengők elhelyezésükben és megjelenésükben egységesítendő. A rugdosólemez cserélendő egységes festett fémlemezre.</p> <p>A felújítást megelőzően javasolt M1:50 léptékű felmérési terv készítése a kőkeretről, a kapuról, illetve a párkánytagozatról és a homlokzati dísz megmaradt részéről.</p> <p>A homlokzat felújítása során a párkánytagozat, illetve a még meglévő homlokzati dísz torzója megőrzendő!</p> |

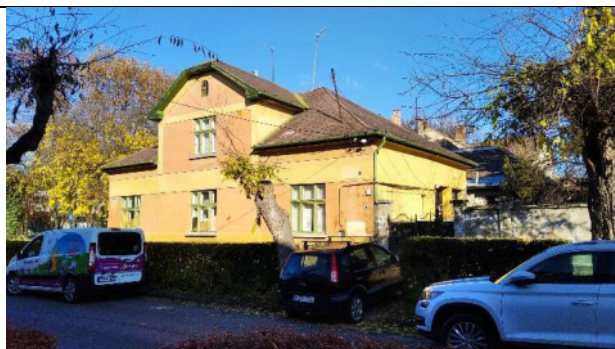
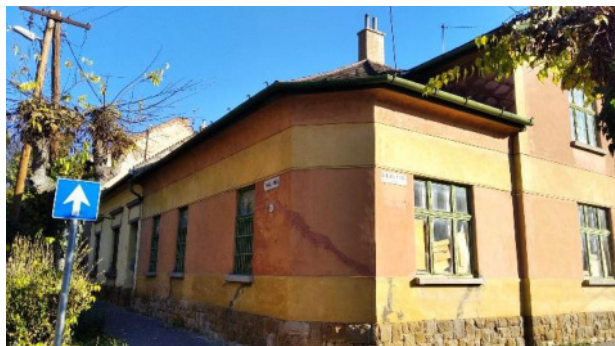
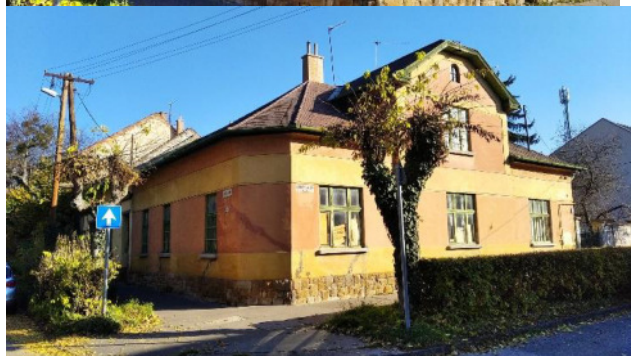
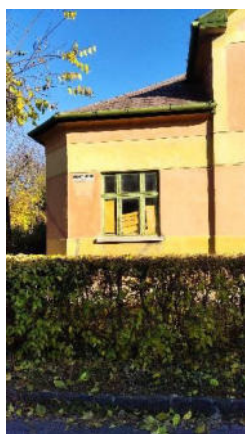
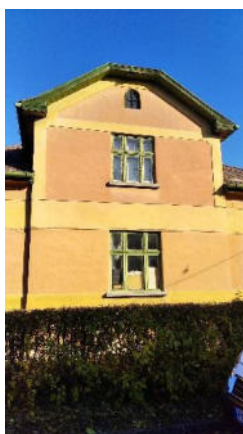
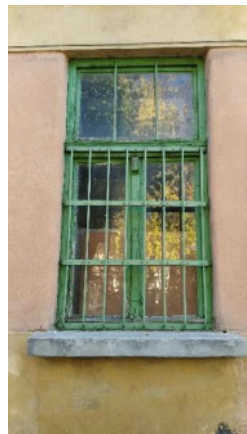
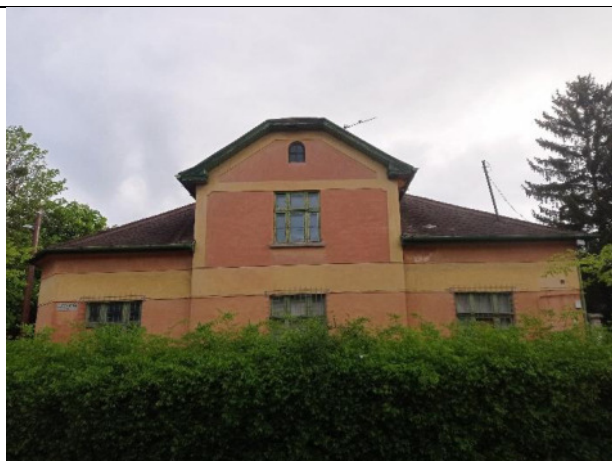
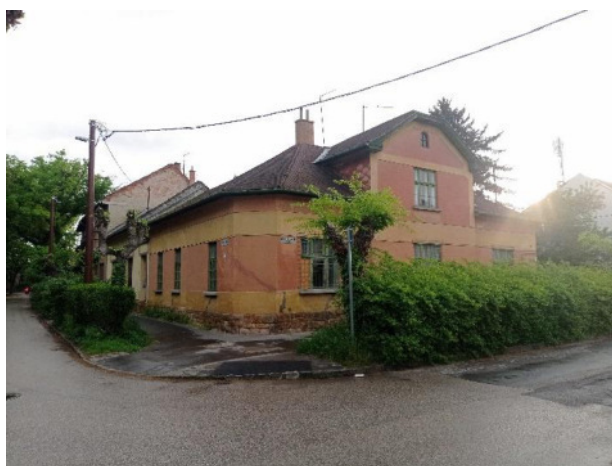
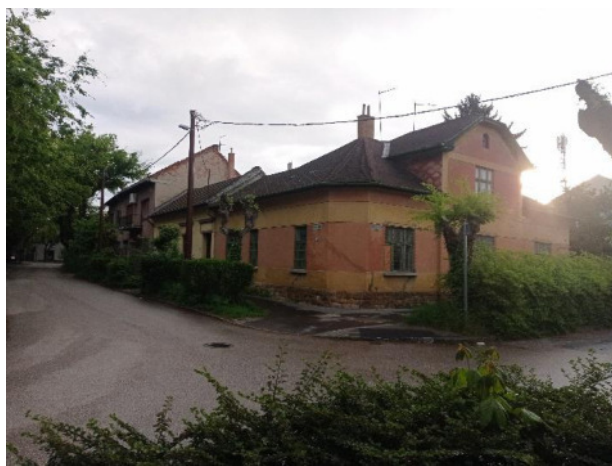
12. Állapotfotók:

Az épületen szerkezeti hibák külső szemrevételezéssel nem láthatóak, de esztétikai felújításra szorul. Az épület jelenleg lakatlan, ablakait vashálóval berácsolták, törött ablaküvegeit OSB lappal pótolták. Állapotának mielőbbi rendezése szükséges.

Az épület felújítása során a tetőkiemelés jelenlegi formája, az ablakosztások, a kő lábazat, illetve a homlokzati tagolás megőrzendő. A homlokzaton vezetett gázcső megjelenése lehetőség szerint finomítandó. A kerítés jellege lehetőség szerint megőrzendő, javasolt az eredeti kapu megőrzése.

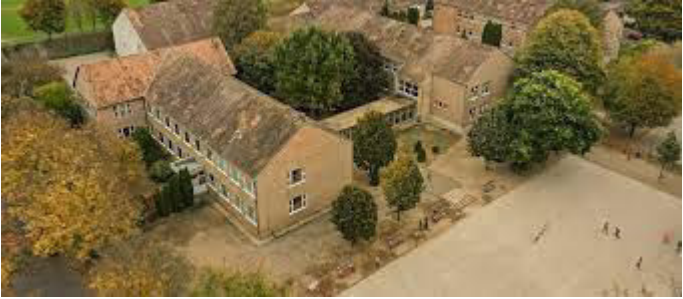
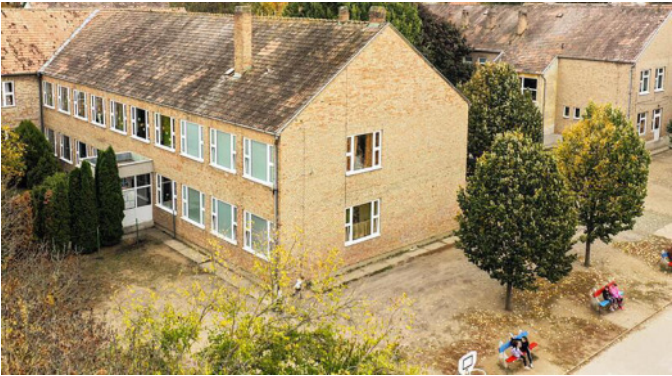
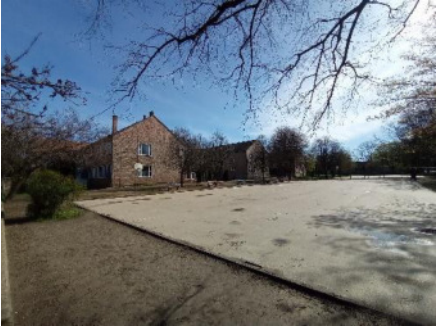
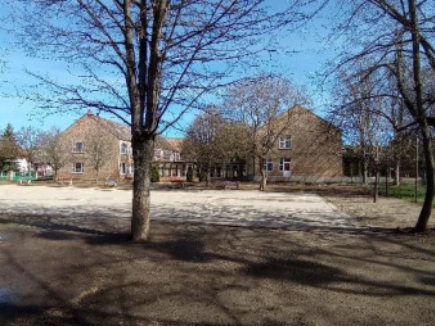
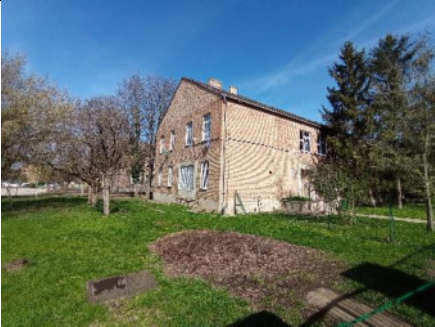
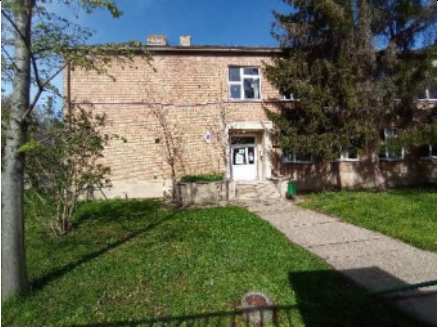
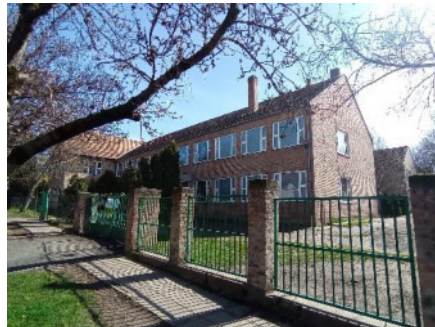
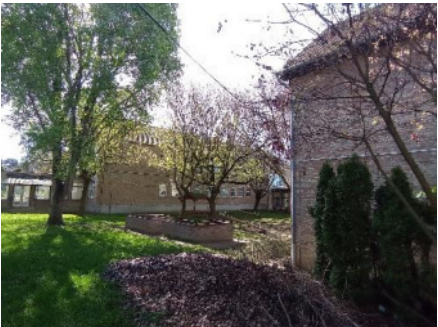
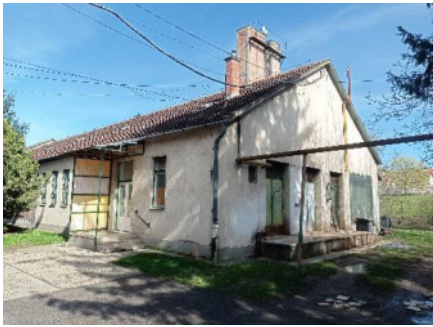
| 13. Jelenlegi állapot leírása: | Az épület állapota megfelelő, nyílászárói a kétezres évek elején kerültek cserére. A korábbi fa ablakok helyett műanyag szerkezetű ablakokat építettek be az eredeti nyílászárók lehetőség szerinti megtartásával. |

| 14. Felújítási javaslat: | A jövőbeni energetikai célú felújításnál a téglaburkolatú megjelenés megtartása javasolt. |

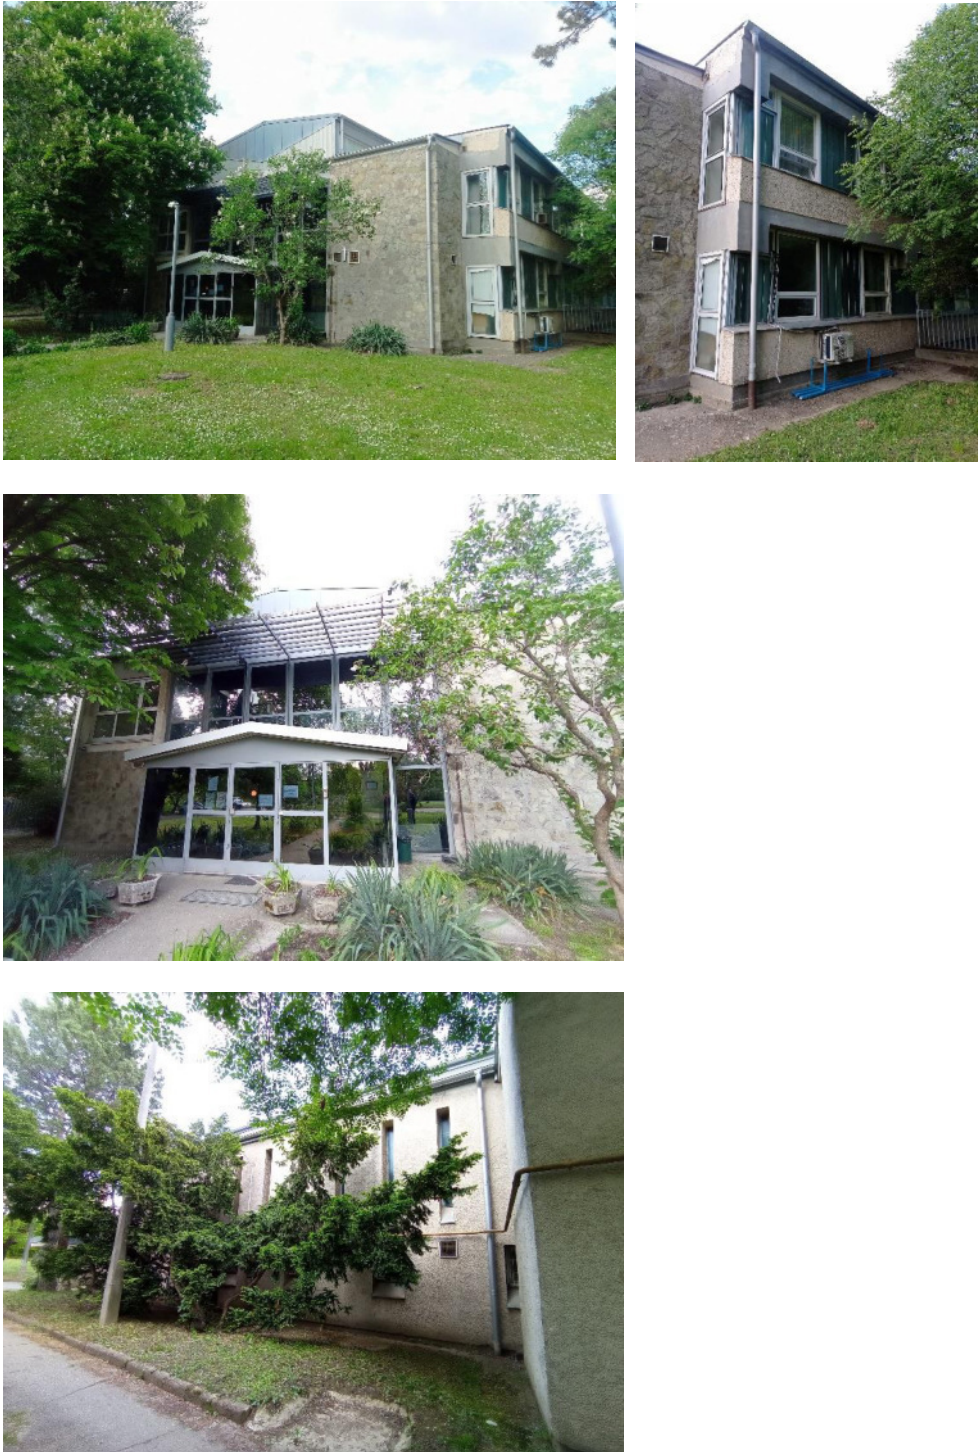
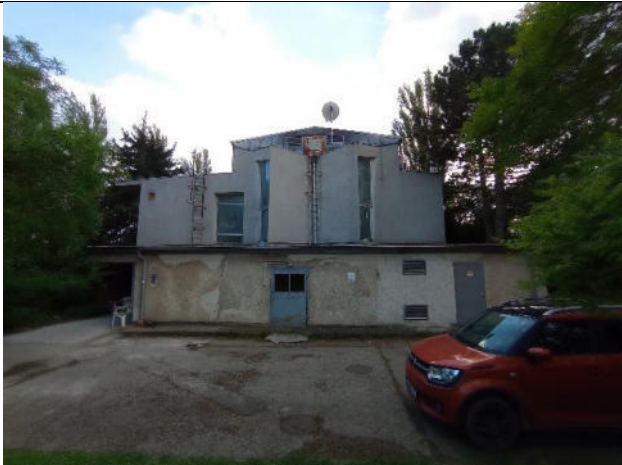
| <p>12. Állapotfotók:</p> | <p>Állapotfotók 2024:</p> |

| 13. Jelenlegi állapot leírása: | Az épület tartószerkezeti szempontból megfelelő, hőtechnikai szempontból nem felel meg a mai előírásoknak. A homlokzaton vakolatleválások, a fémszerkezetek korrodálása látható. Az oldalhomlokzaton a fémszerkezetű nyílászárók egy részét műanyag szerkezetűre cserélték ki. | |

| 14. Felújítási javaslat: | Az épület felújítása indokolt, mely során az érvényes hőtechnikai előírásoknak való megfelelést is szem előtt kell tartani. Az ablakcserénél javasolt fémszerkezetű ablakok beépítése, mely figyelembe veszi az épület eredeti építészeti karakterét, megjelenését. A felújítás az egész épületre készített felújítási terv alapján végezendő, mely tekintettel van nem csak a műszaki, hanem a védett értékhez méltó építészeti szempontokra is. | |

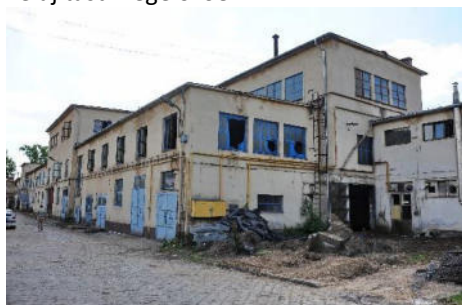
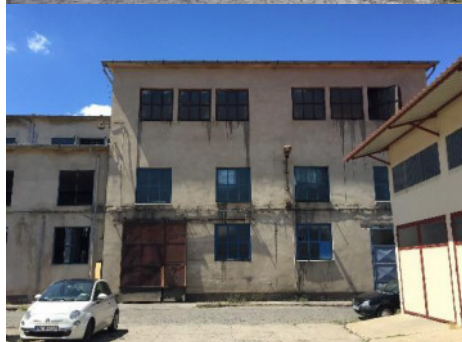
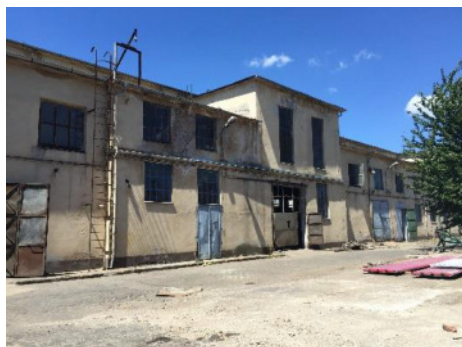
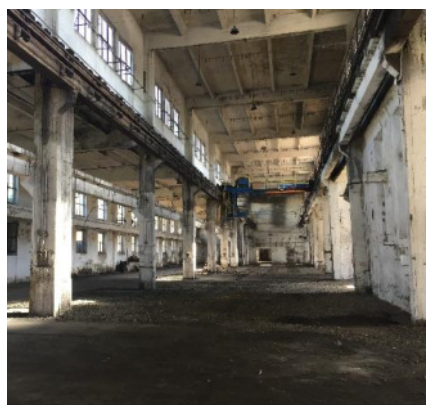
Felújítást megelőzően:

Később az épületben az öntödét az 1987-ben alakult RAV ZRT. működtette. Az öntöde kiköltöztetésének gondolata 2008-ban merült fel. Az új tulajdonos 2018. évet követően újjátarta fel az épületet. Ekkor készült el a csarnok energetikai korszerűsítése, homlokzatának jelenlegi megjelenése (ragasztott téglá homlokzati díszítések). Jelenleg régiség és filmes kelléktár működik benne.

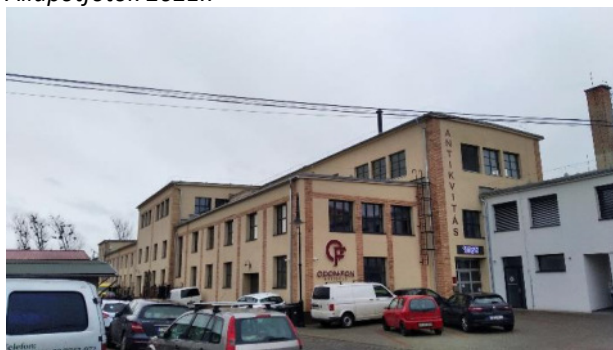
Állapotfotók 2021.:

| 13. Jelenlegi állapot leírása: | Az épület felújított. |

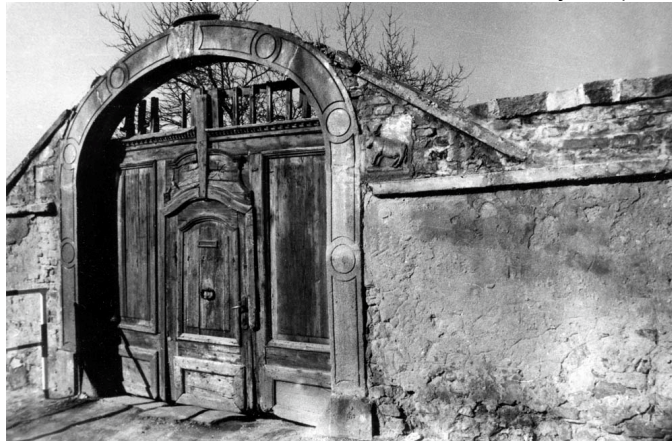
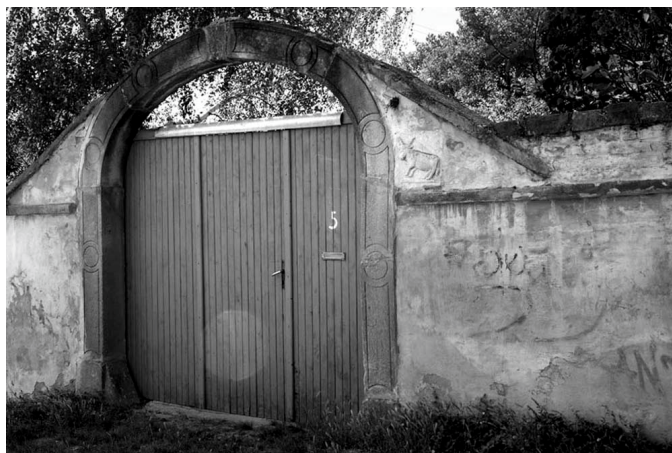
Archív fotók a kapuról (Vác Város Levéltárának tulajdona):

A telekhatárok azóta átosztásra kerültek, a régi épületeket elbontották, a telken folyamatban van egy új családház építése. A kapu melletti ökröt ábrázoló faragvány lehetett cégér, de biztos forrást ezzel kapcsolatban nem találtunk, itt csak két utalást említünk. (A cégér valamely mesterség, foglalkozás megjelölésére használt. jelképes tárgy, régente címerszerű ábrázolat, kép v. tábla, főként vendégfogadónak, kocsmának, üzletnek rendsz. névadó jelvénye, rúdra akasztva, a műhely, bolt épületének falán v. ajtaja fölött.)

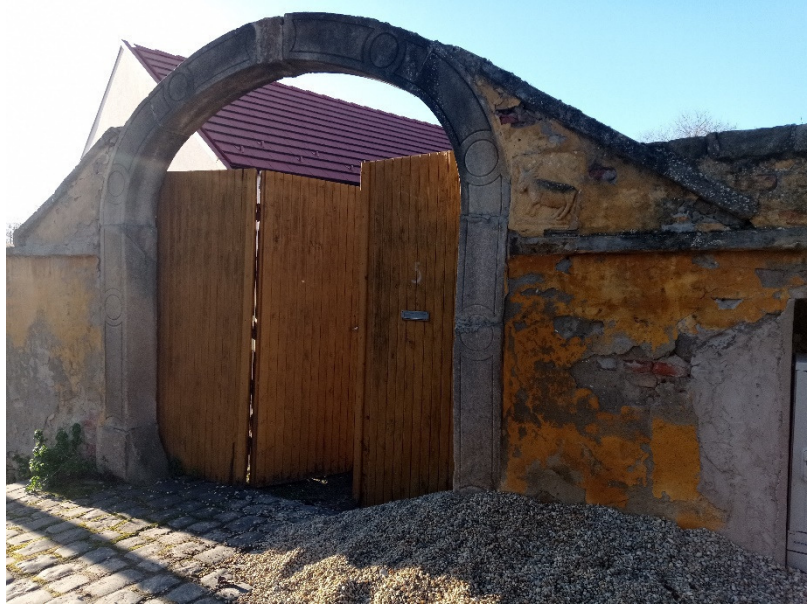
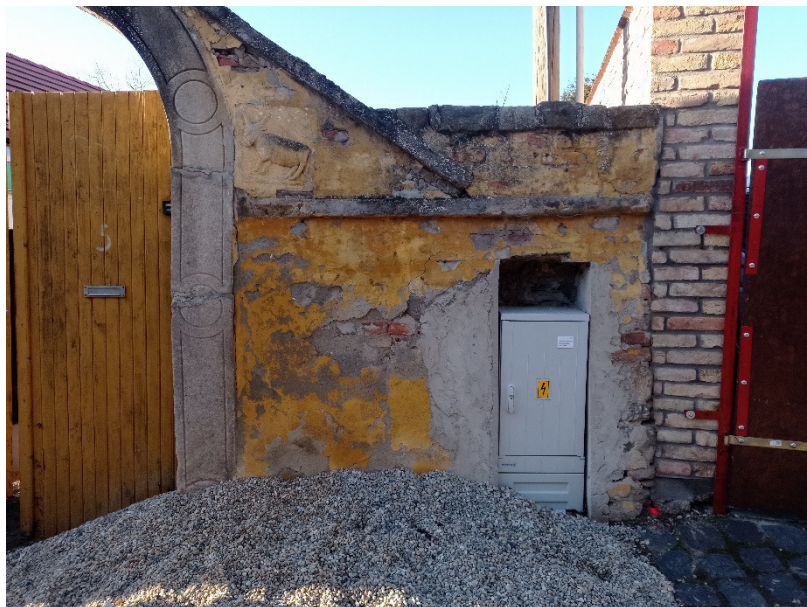
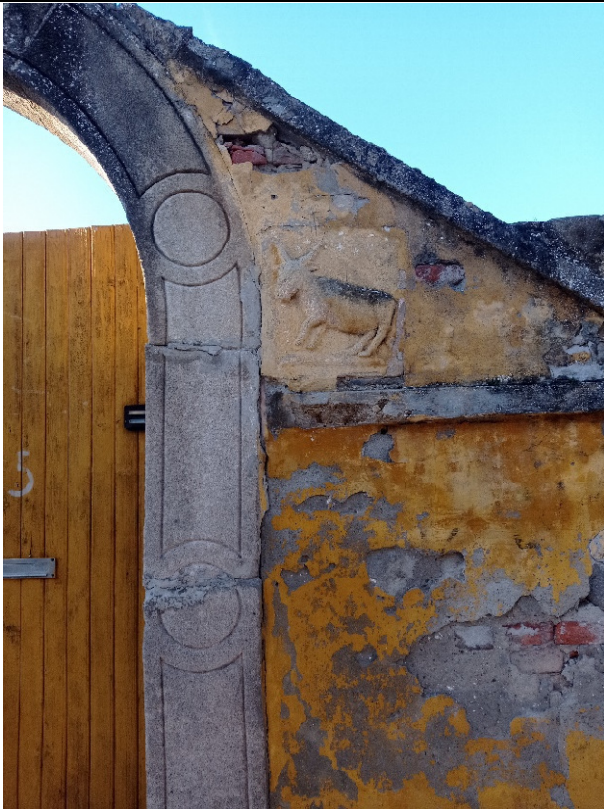
2025:

| 13. Jelenlegi állapot leírása: | A kő kapukeret az illesztéseknél sérült. A zárókő már a régi képeken sem teljes, felületi mintája nem ismerhető fel. A kapu jobb oldalán lévő ökör figura ép. A kerítés is felújításra szorul. | |
