**TÖRZSKÖNYV 18.1.***a helyi védelem alatt álló építészeti értékek nyilvántartására*

| | | | | | | | | | |
|---|---|---|---|---|---|---|---|---|---|
| 1. A védett érték megnevezése: | Lakóház | | | | | | | | |
| 2. Helye: |

<table><tr><td>cím:</td><td>Vác, Attila utca 2.</td></tr></table>

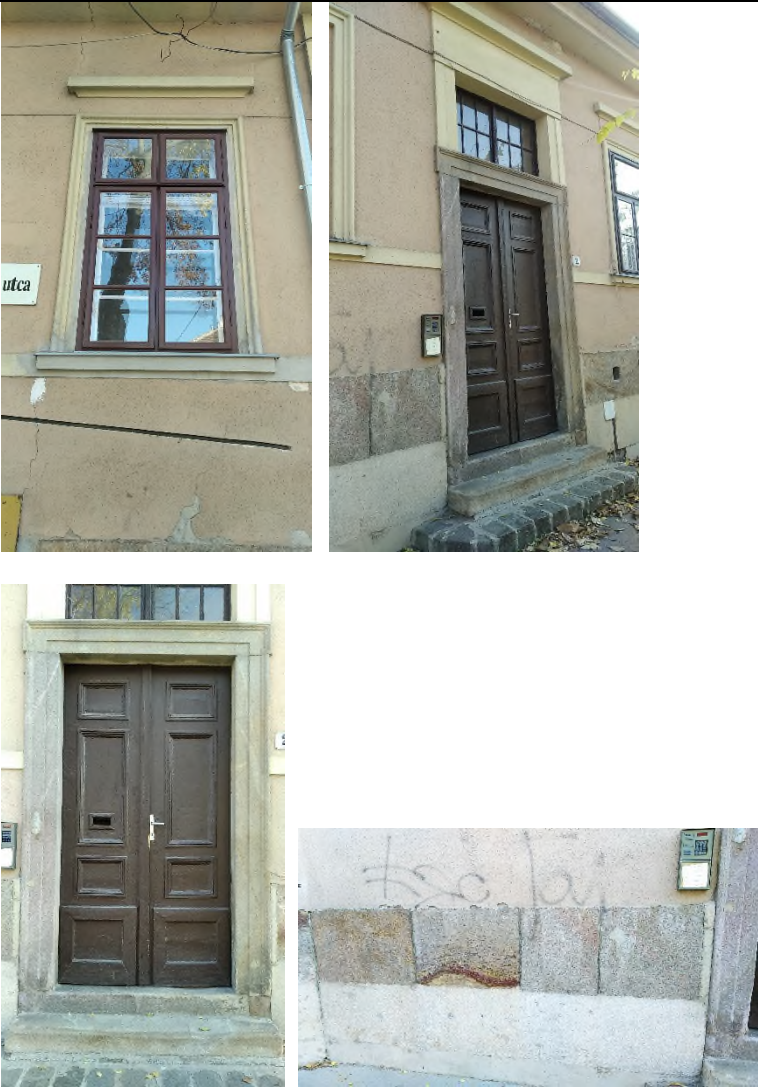
| <p>13. Jelenlegi állapot leírása:</p> | <p>A házon süllyedésből származó sérülések, illetve azok helyreállításának nyomai láthatók (falvarrás). A homlokzati vakolat sérült: a lábazat felett felvizesedésből adódó vakolatleválások láthatók, a korábban üzemelt gázkonvektorok szellőzőnyílásai befalazásra kerültek végig a homlokzatokon, a falvarrások nyomai nem kerültek helyreállításra, illetve leázás miatt sérült a zárópárkány. A homlokzaton falfirkák, illetve szabadon vezetett kábelek találhatóak. A héjazat, illetve az ereszek az elmúlt években felújításra, cserére kerültek. A bejárat kőkerete, a nyílászorúkozások, párkányok állapota megfelelő.</p> |

| <p>14. Felújítási javaslat:</p> | <p>Teljes homlokzat felújítása javasolt a szabadon futó, használatban lévő kábelek homlokzatba történő bevésését követően. A kőkeretes bejárata, illetve kőlábazata miatt külső oldali hőszigetelése nem javasolt. A nyílászárók cseréje csak hasonló kialakítású ablakok beépítése esetén lehetséges, hőszigetelő üvegezése a belső szárnyon lehetséges. Homlokzatfelújítás esetén a vakolt ablakkeretek újragondolása javasolt, törekedni kell az építéskorabeli tagozatok alkalmazására.</p> |

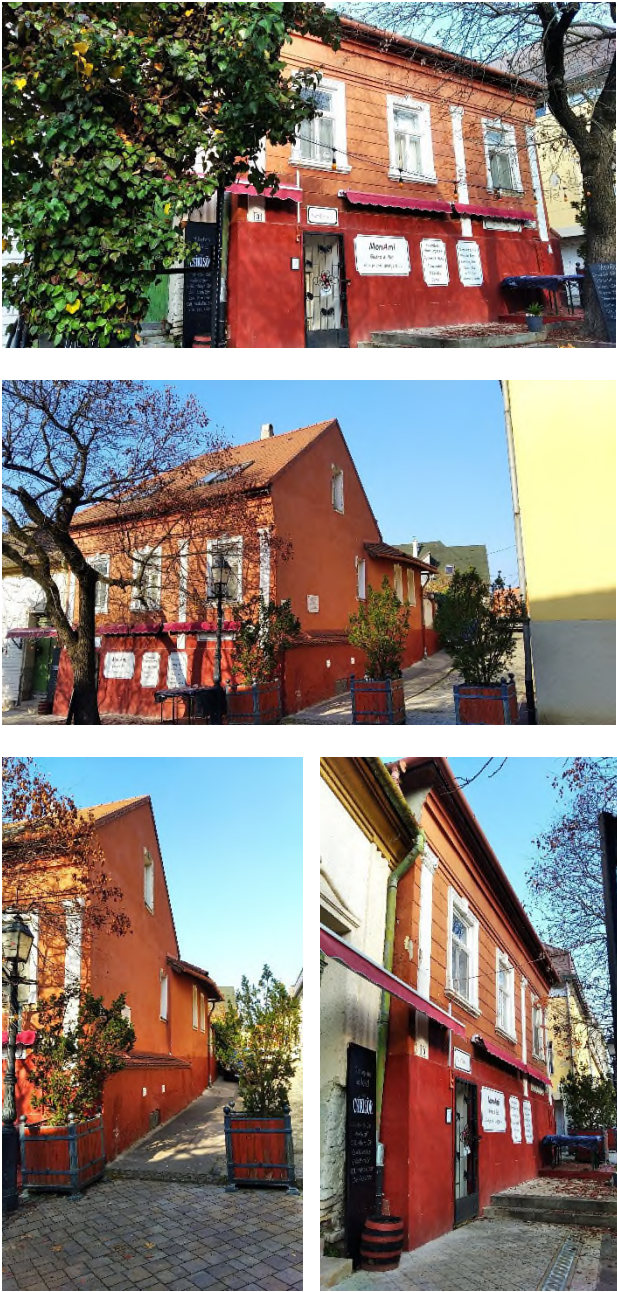
Az épület műszaki állapota kielégítő. A homlokzatra felszerelt árnyékolók, feliratok nem illeszkednek a homlokzathoz. Javasolt azok elhelyezését újragondolni, rendezni!

A homlokzat külső hőszigetelése nem javasolt homlokzati architektúra megőrzése érdekében. A nyílászárók csak az eredeti osztás és díszítés megőrzésével cserélhető. A homlokzatra szerelt elemek a homlokzathoz igazítandók!

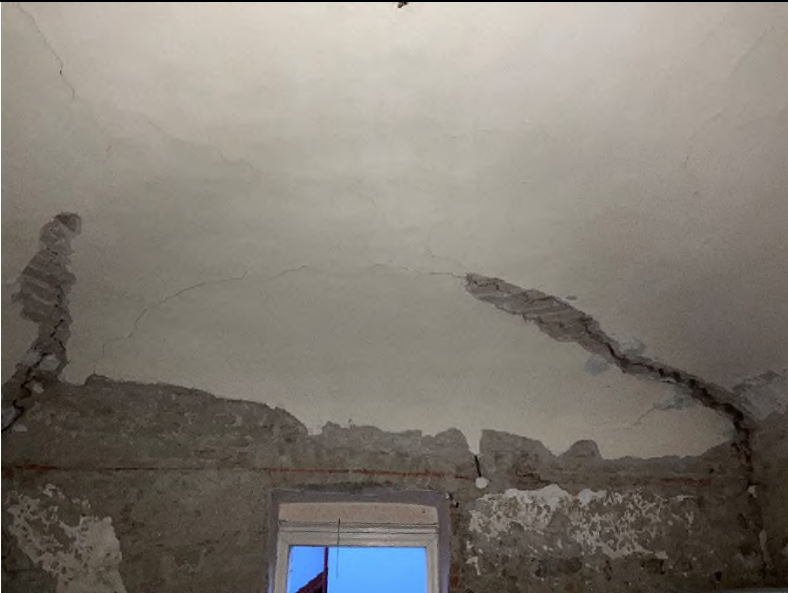
| 13. Jelenlegi állapot leírása: | Az épület hátsószárnya mielőbbi statikai megerősítésre szorul. |

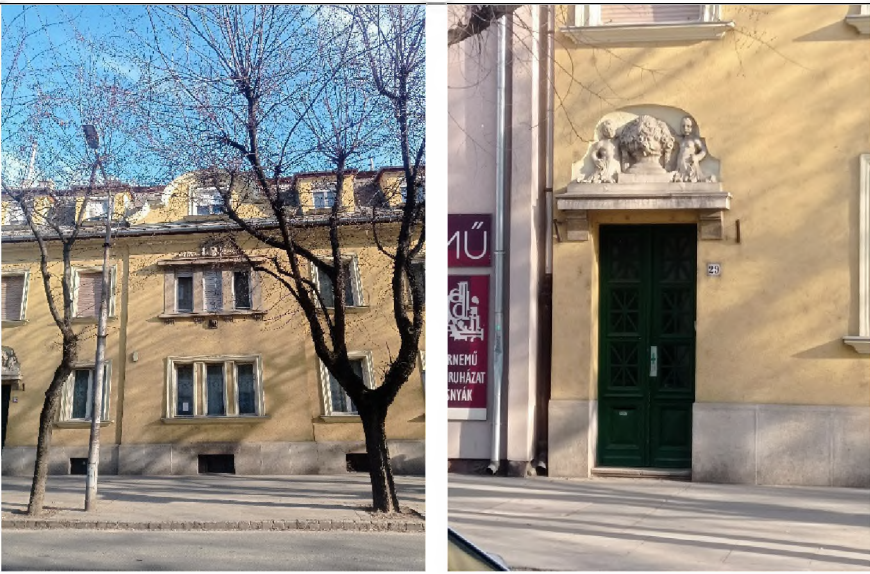
| 13. Jelenlegi állapot leírása: | Az épület állapota megfelelő. |

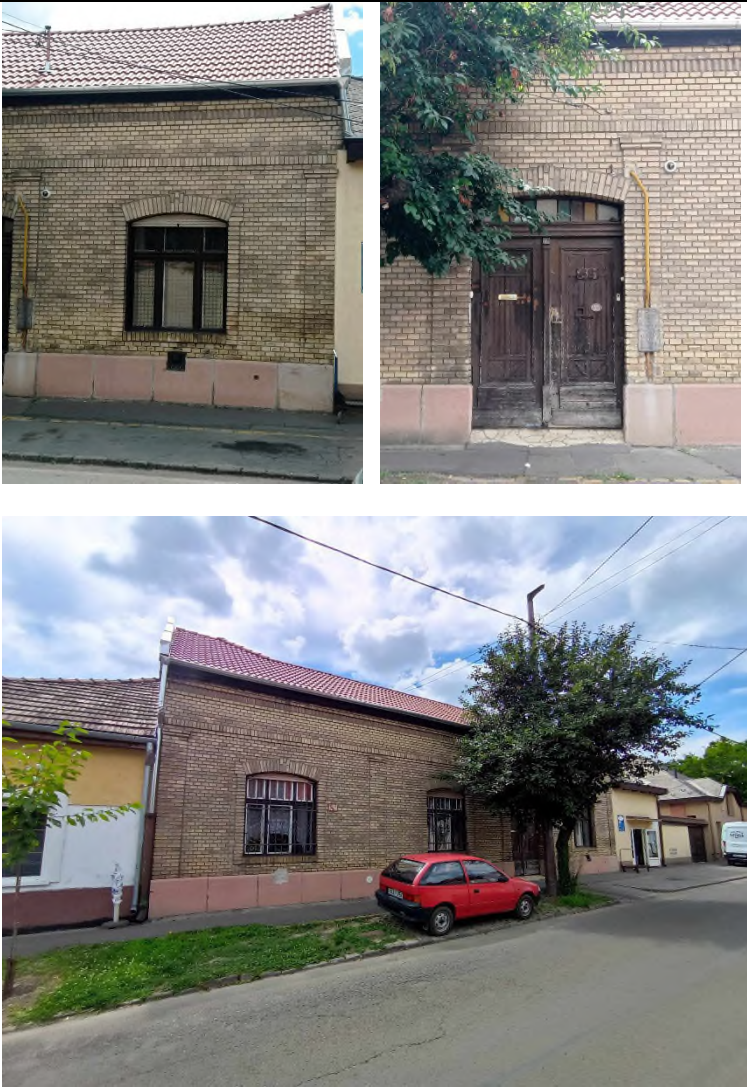
| 13. Jelenlegi állapot leírása: | <p>A héjazat cserére került. A homlokzati téglaburkolat megfelelő állapotú. A megszüntetett konvektorszellőzők helyei elfalazásra kerültek, azonban anyagában nem illeszkednek a lábazat, illetve falburkolat anyagához. A kapu is helyreállításra szorul</p> |

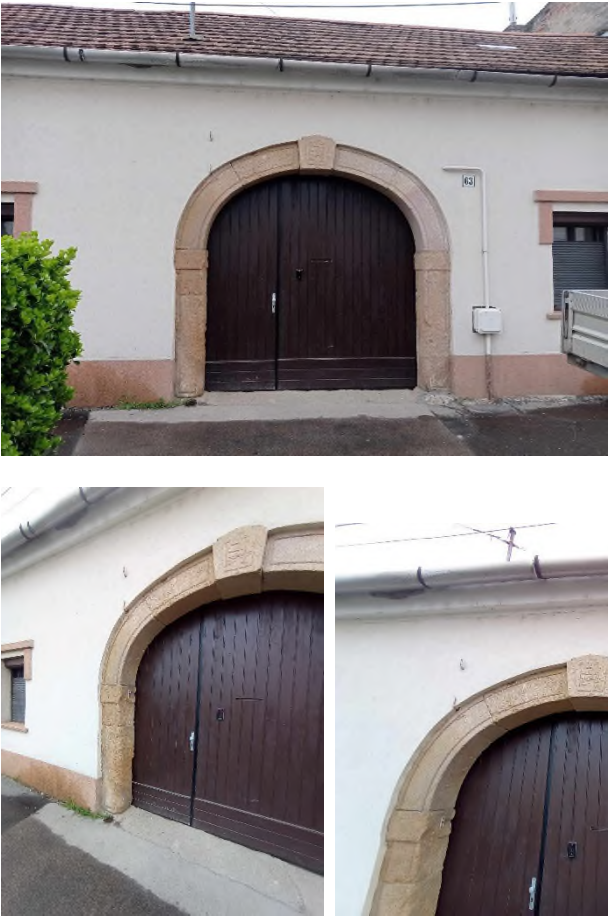
| | <p>Állapotfotók 2024:</p> |

| 13. Jelenlegi állapot leírása: | A kőkereten kisebb, nagyobb sérülések, kopások láthatók. A keret letisztított. |

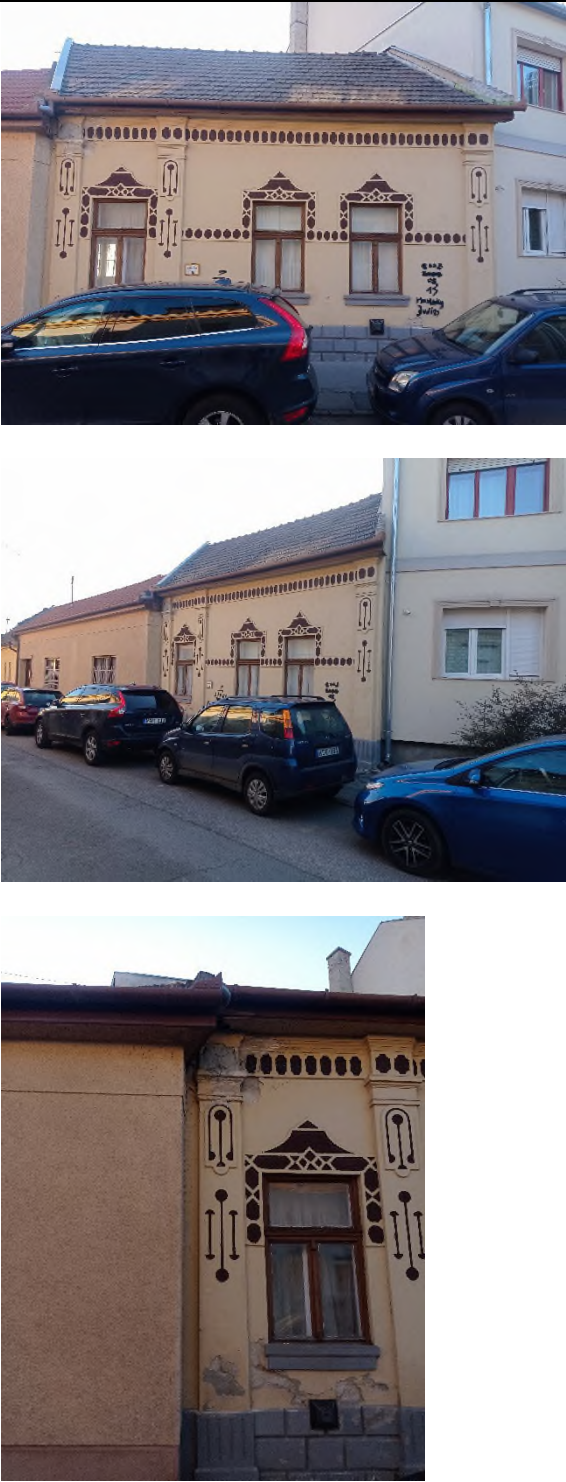
| <p>13. Jelenlegi állapot leírása:</p> | <p>Vizesedés nyomai láthatók a homlokzaton, illetve a szomszéddal való csatlakozásnál ereszhiba miatti leázás tapasztalható. A homlokzatszdísztés is sérült helyenként.</p> |

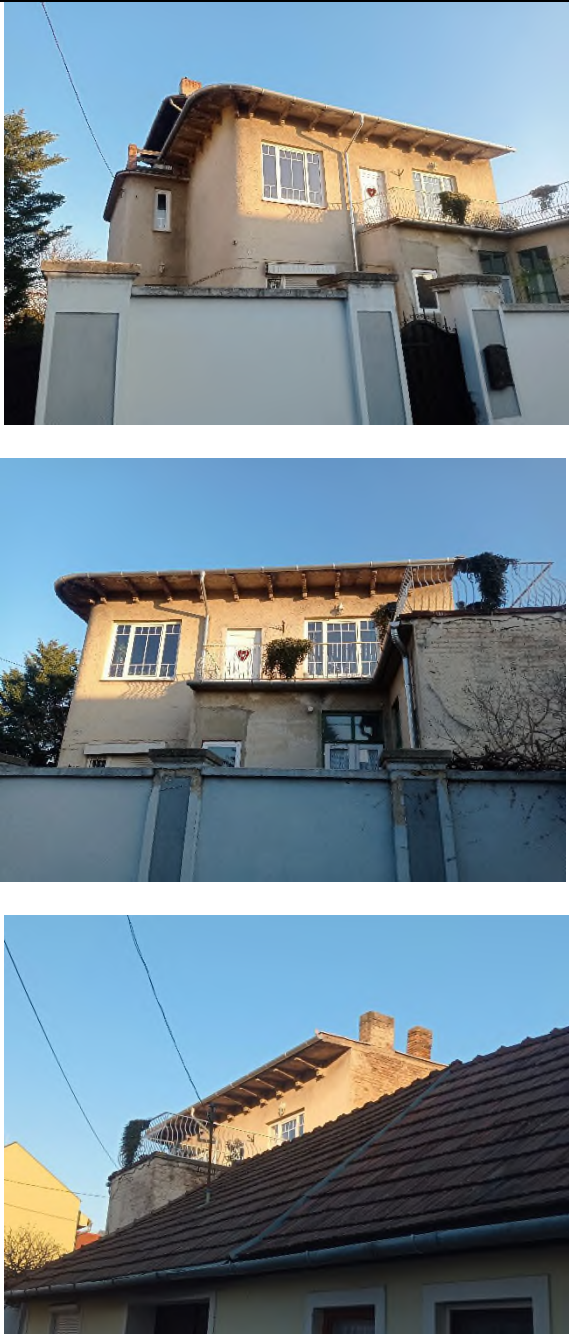
| <p>13. Jelenlegi állapot leírása:</p> | <p>Az épület a tömör kerítés miatt csak részben látható, az ingatlanra nem sikerült bejutni. Az épület műszaki állapota kielégítő. Az emeleti nyílászárókat műanyagra cserélték, feltehetően osztása az eredetit idézi vissza.</p> |

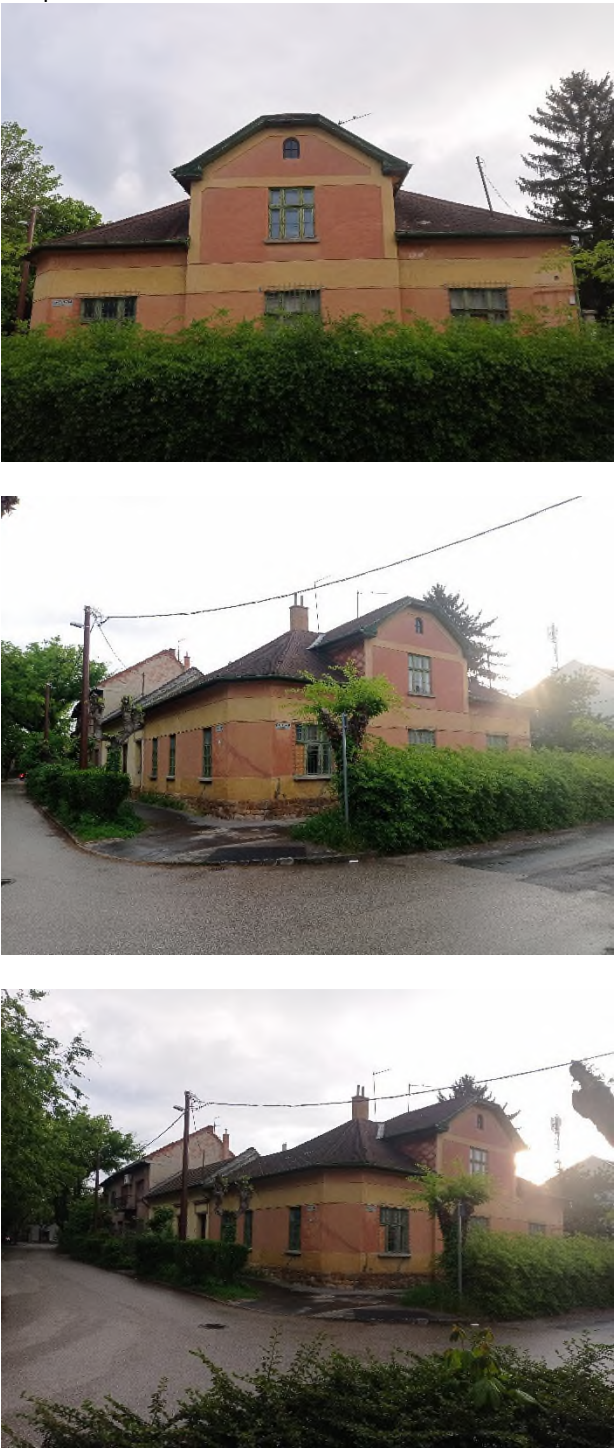
| | <p>Állapotfotók 2024:</p> |

| <p>13. Jelenlegi állapot leírása:</p> | <p>Az épületen szerkezeti hibák külső szemrevételezéssel nem láthatóak, de esztétikai felújításra szorul. Az épület jelenleg lakatlan, ablakait vashálóval berácsolták, törött ablaküvegeit OSB lappal pótolták. Állapotának mielőbbi rendezése szükséges.</p> |

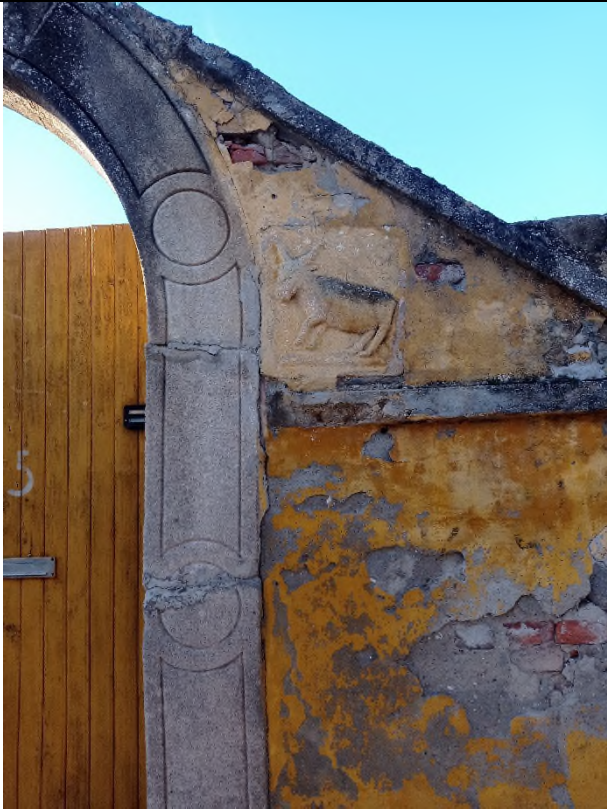
| <p><i>13. Jelenlegi állapot leírása:</i></p> | <p>A kő kapukeret az illesztéseknél sérült. A zárókő már a régi képeken sem teljes, felületi mintája nem ismerhető fel. A kapu jobb oldalán lévő ökör figura ép. A kerítés is felújításra szorul.</p> | |
