*a helyi védelem alatt álló építészeti értékek nyilvántartására*

## TÖRZSKÖNYV 17.8

# **TÖRZSKÖNYV 17.9**

**TÖRZSKÖNYV 17.10**

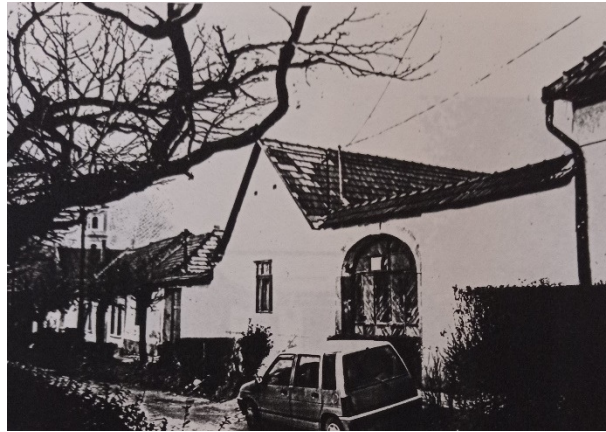
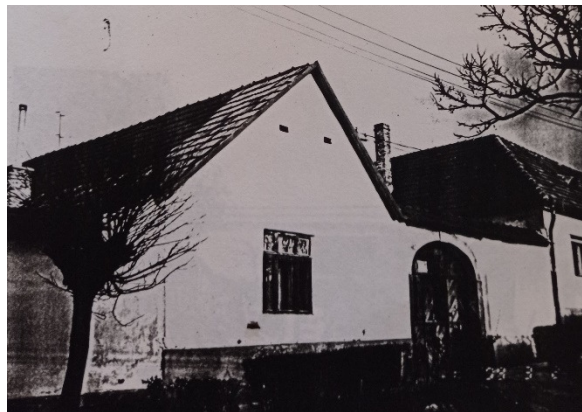
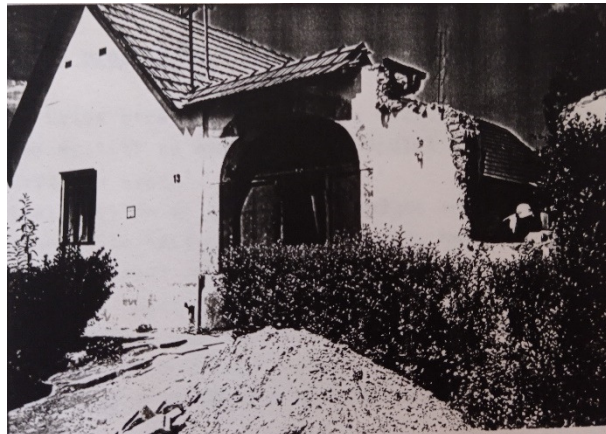
Az eredeti, többször bővített, átépített épületet 1999-ben tulajdonosa, felújította, bővítette. A beruházás során a régi kapu megmaradt, a köveit eredeti helyzetükbe állították vissza.

Az 1999-es felújítás előtti állapot az alábbi fotókon látható.

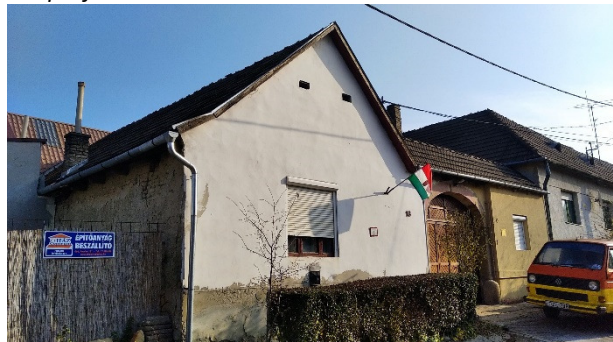
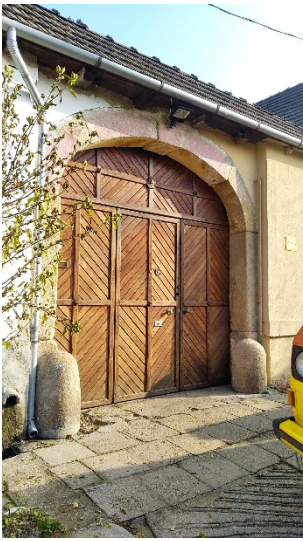
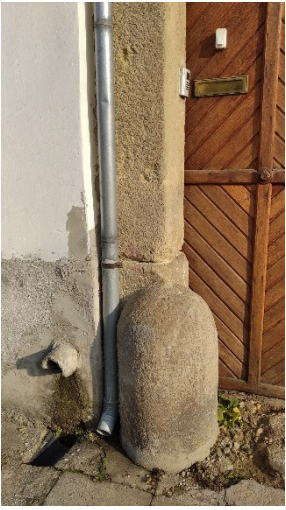
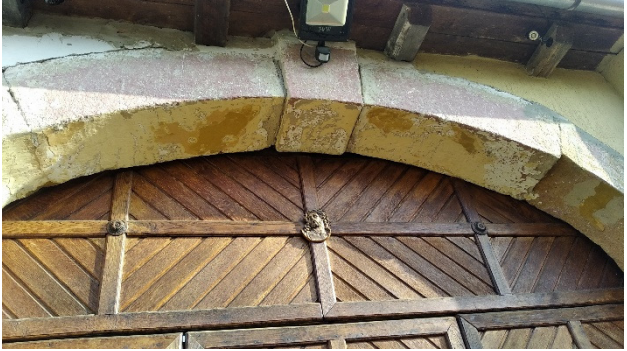
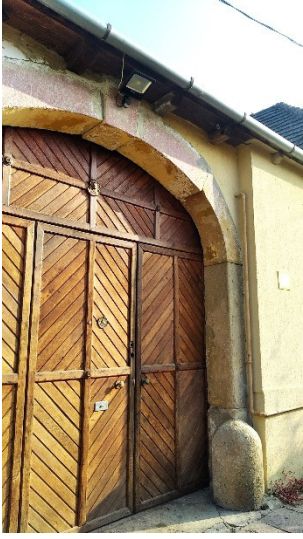
Állapotfotók 2021.:

| 13. Jelenlegi állapot leírása: | A kapun állapota kielégítő. Belső ívén korábbi festéknyomok láthatók. |

| 14. Felújítási javaslat: | A kapu felújítása kőrestaurátor bevonásával végezhető. |

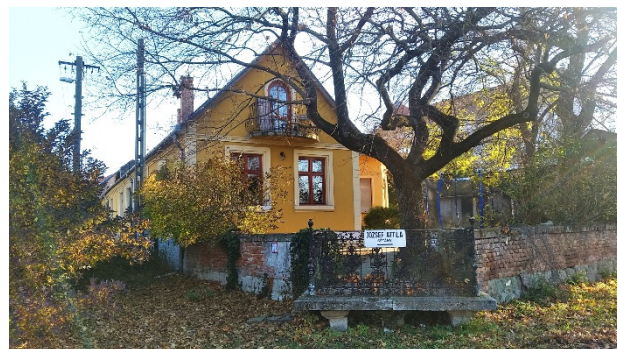
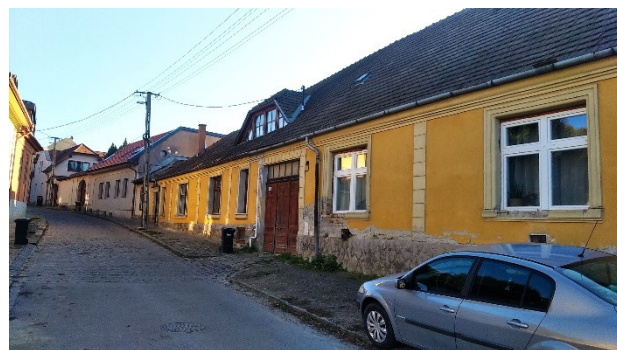
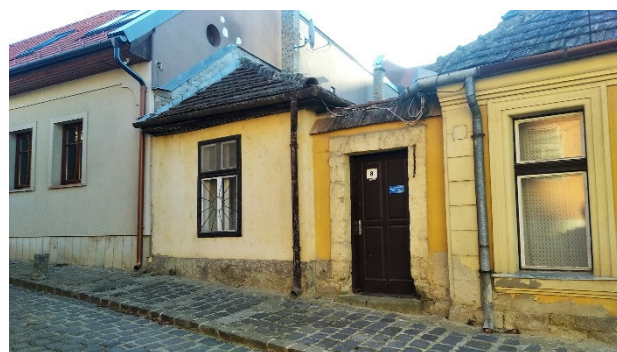
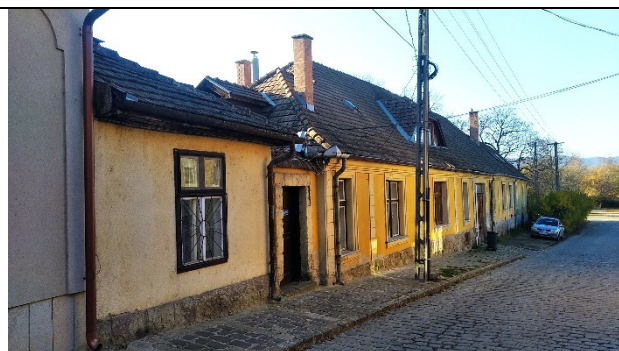
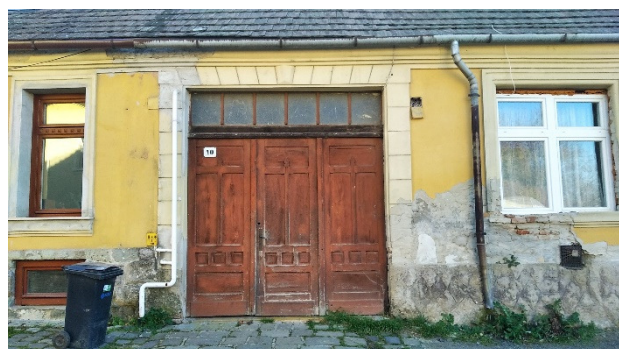
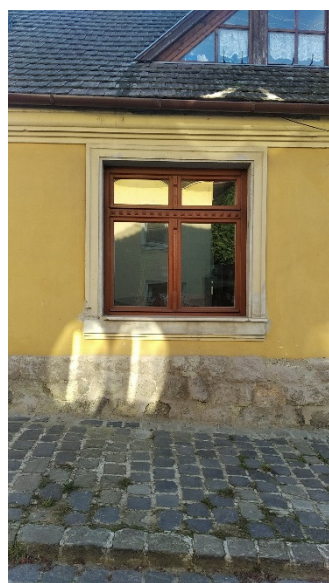
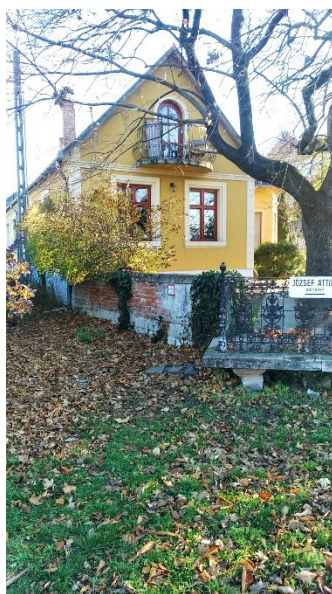
Állapotfotók 2021.:

2021. A homlokzatok részleges felújítása, nyílászáróinak cseréje lakásonként történt, így a homlokzat megjelenése nem egységes. Megjelenik a fehér műanyag, illetve a mai előírásoknak megfelelő műszaki jellemzőjű, az eredeti ablakok megjelenését visszaidéző fa nyílászárók is. Egyes homlokzati szakaszokon felvizesedésből származó vakolatleválások tapasztalhatók. A héjazat, illetve az ereszfolyók felújítása időszerű. A falon kívül, esetlegesen vezetett kábelek rontják a homlokzat megjelenését, csakúgy, mint a betonvasból készült napsugaras motívumú ablakrács.

Homlokzatfelújítás során javasolt a homlokzaton vezetett kábelek falba történő bevésése, a műanyag ablakok cseréje fa szerkezetű eredeti osztású ablakokra. A felvizesedett falszakaszokon javasolt falszáritó vakolat alkalmazása, a többi belső és külső felületen pedig légáteresztő festés alkalmazása. A használaton kívüli gázkonvektor szellőzőket el kell távolítani a homlokzatról, a kőlábazatot helyre kell állítani. A kerítésben lévő kovácsoltvas

| | elem felújítása minél előbb indokolt! Felújítására az évenként kiírt védelmi pályázat keretében támogatás kérhető. |

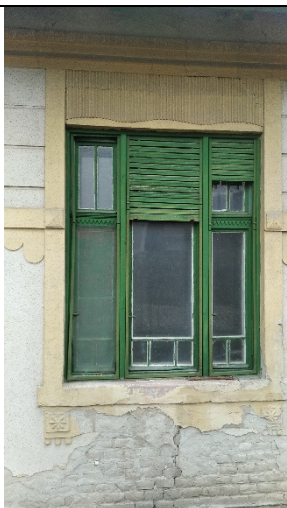
| 10. Értékleltár: | 1. Eredeti fa nyílászárók és faredőnyök: |

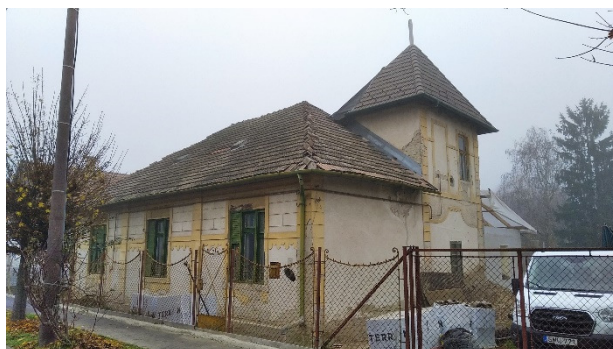
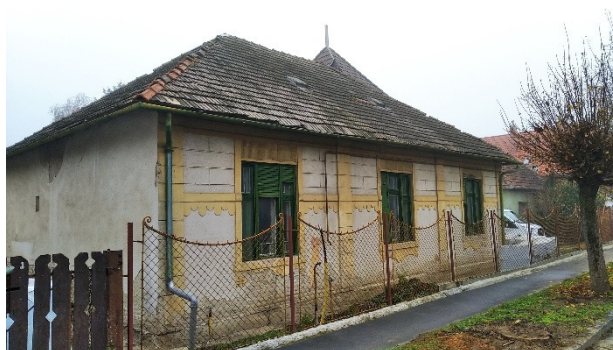
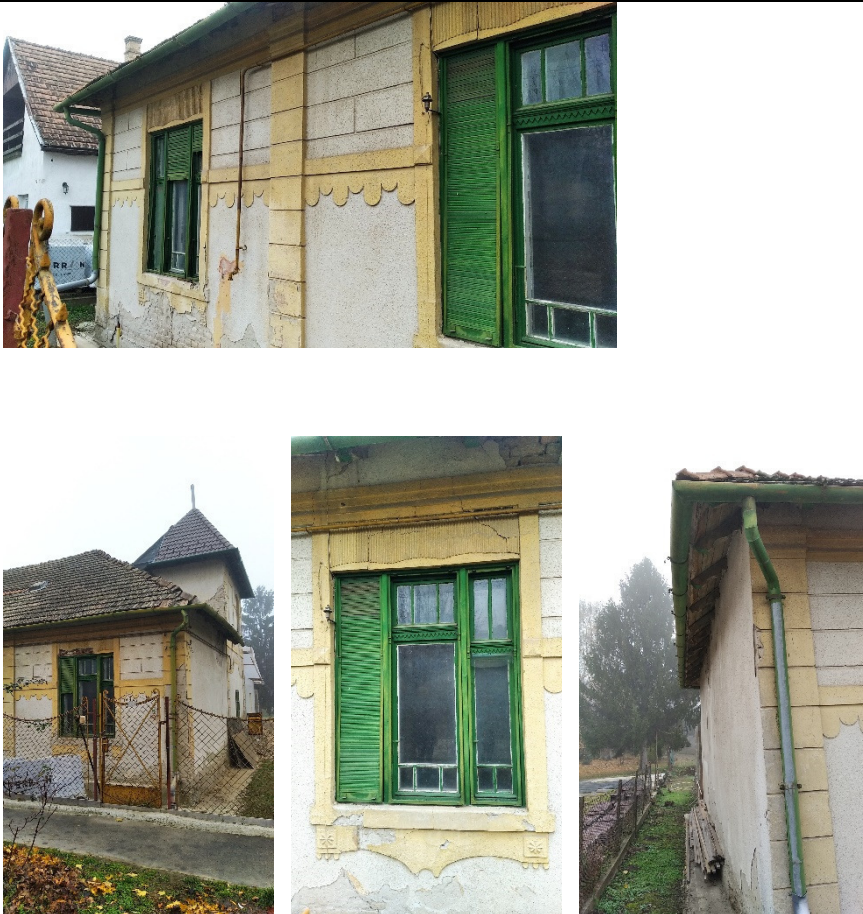
Állapotfotók 2021.:

| <p>13. Jelenlegi állapot leírása:</p> | <p>A homlokzata, héjazata leromlott állapotú. Az épület lábazati szakaszán körben felvizesedésből adódóan teljes vakolatleválás látható. A héjazat sérüléséből származó leázási nyomok is tapasztalhatóak. A vakolatdíszek több helyen sérültek</p> |

| <p>14. Felújítási javaslat:</p> | <p>A teljes homlokzat felújítása szükséges a héjazat felújításával együtt. Meg kell állapítani a falak vizesedésének okát a homlokzat helyreállítását megelőzően. A homlokzat külső hőszigetelése a vakolati díszek védelme érdekében nem engedélyezhető, csak a belső oldali hőszigetelés. A vakolati architektúra javítandó. Az épület nyílászárói, redőnyei felújítandók. Amennyiben csere szükséges, úgy az csak eredeti osztásrend és díszítés megtartásával engedélyezhető.</p> |

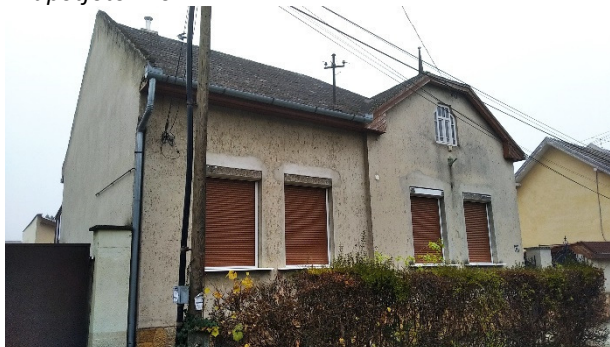
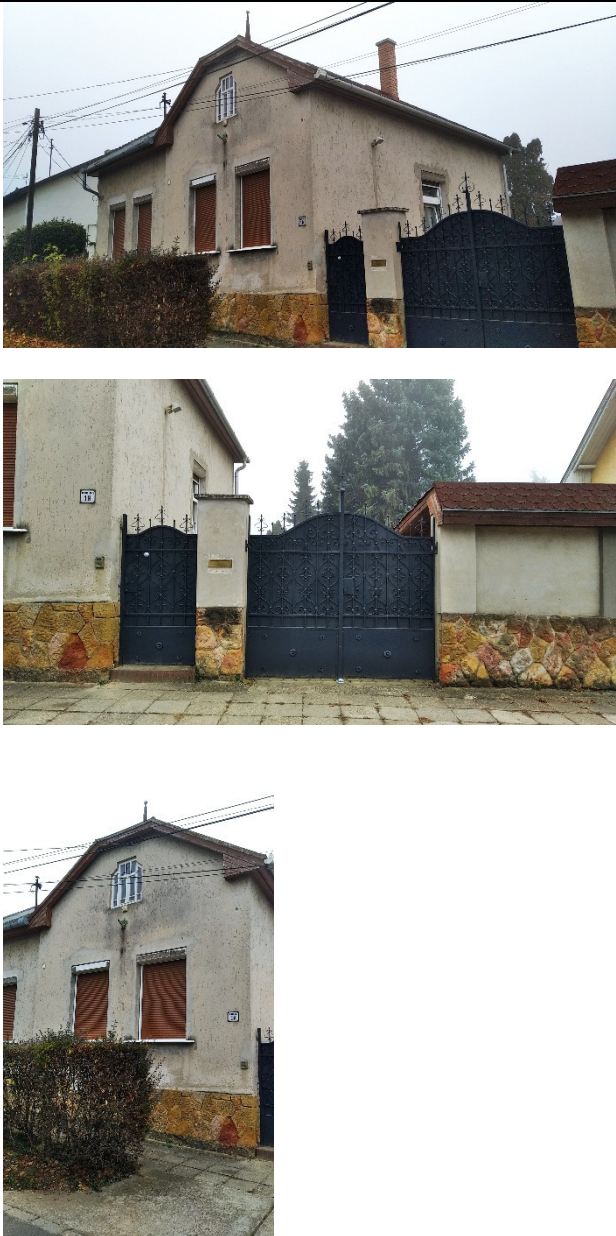
Állapotfotók 2021.:

| <p>13. Jelenlegi állapot leírása:</p> | <p>2021</p> <p>Az épület arányaiban, tömegformálásában az épület eredeti megjelenését őrzi. Homlokzata átépítésre került, ablakait műanyag nyílászárókra cserélték, melyek nem őrzik az egykori nyílások osztásrendjét arányát. Egyedül a tetőtéri kisablak eredeti ablak.</p> |

| <p>14. Felújítási javaslat:</p> | <p>Javasolt az ablakok eredeti osztásoknak és arányoknak megfelelő visszaállítása. A tetőtéri eredeti ablak megtartandó! Külső hőszigetelés esetén javasolt a hőszigetelés vastagságát úgy megválasztani, hogy a tetőeresz túlnyúlása részben megmaradjon. A kerítéssel egybeépített melléképület kialakítása újragondolandó, átépítendő. A bitumenes zsindely lefedés cserép-, vagy fémlemez fedésre cserélendő.</p> |

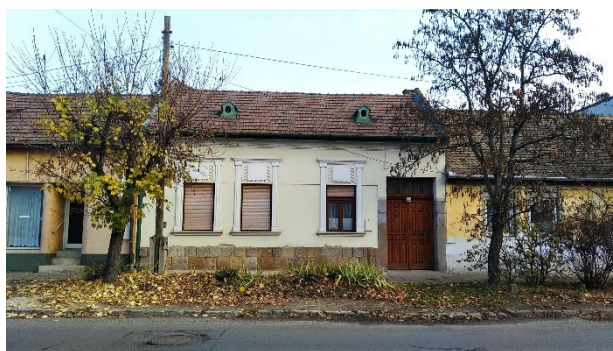
A tervezetthez hasonló homlokzati díszítés található még a városban a Köztársaság út 55. és az Árpád utca 25. alatt is.

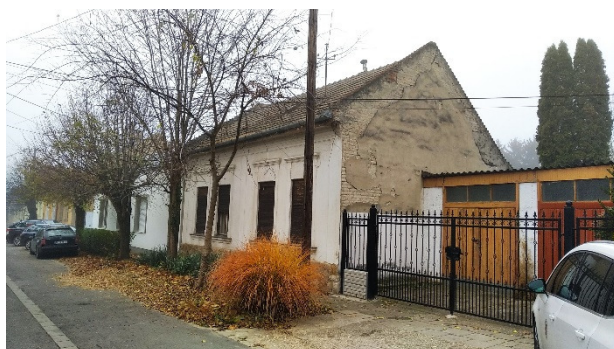
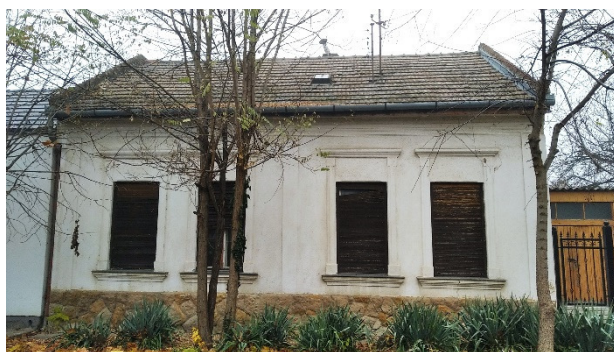
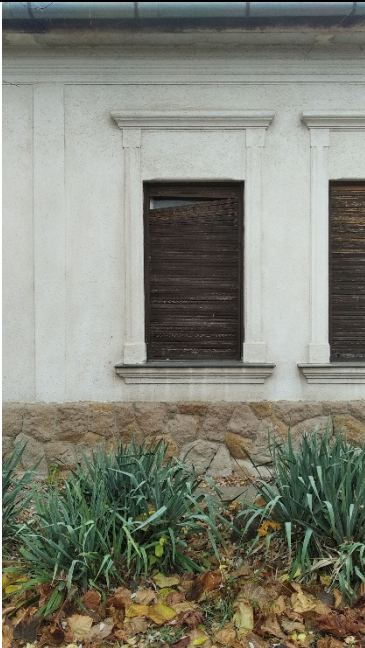
Állapotfotók 2021.:

| <p>12. Jelenlegi állapot leírása:</p> | <p>2021</p> <p>Az épület héjazata, homlokzata felújításra szorul. A redőnyök egy része leszakadt. Az eredeti vakolati díszítések leegyszerűsödtek, hiányoznak a homlokzatról. Az ablakon túlemelt keretezés a vakolati minta hiányában nehezen értelmezhető.</p> |

| <p>13. Felújítási javaslat:</p> | <p>A homlokzatarchitektúra megőrzése érdekében az épület külső hőszigetelése nem javasolt. Javasolt azonban az eredeti tervek szerinti homlokzatzsízok visszaállítása.</p> |
