Makai Tamás egyéni vállalkozó

### ÉPÍTŐK ÚTJA MELLETTI, FELSŐ-GOMBÁS-PATAK FELETTI EUROVELO 6 KERÉKPÁRÚTI HÍD

### 2024 ÉVI RENDKÍVÜLI HÍDVIZSGÁLATA, CÉLVIZSGÁLATA

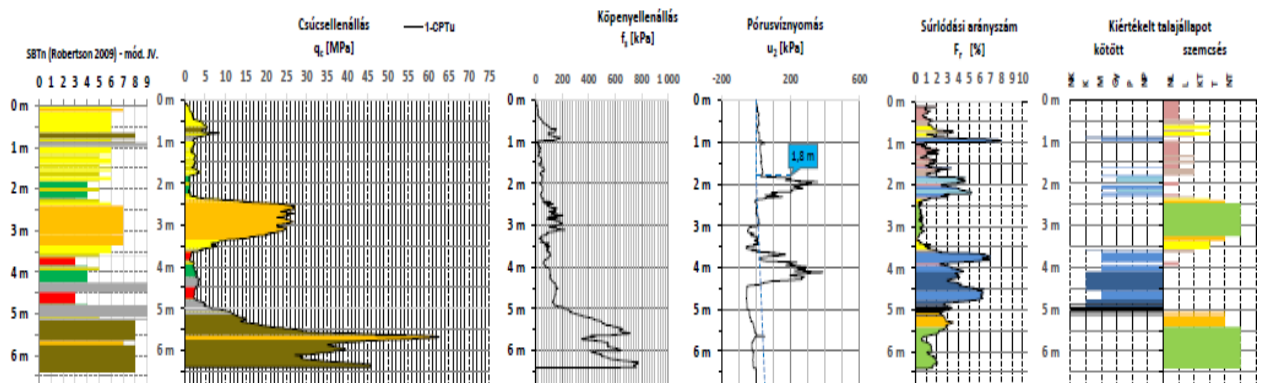
6. ábra 1CPTu vizsgálat ábrái

A feltárások alapján megállapítható, hogy a híd két oldalán a rétegződés nem teljesen azonos. Az Építők útja felőli oldalon a szondázás már 6,4 méteres mélységben elakadt, vélhetőleg a terület közvetlen környezetében megjelenő Törökbálinti Homokkő Formációban (..), míg az ellenkező oldalon hasonló kemény réteg nem adódott, ott inkább Folyóvízi aleuritos homok (...) és várhatóan oligocén korú agyag a jellemző, amiben a szondát 12 méteres mélységig sikerült lehajtani. A felső zónát jellemzően feltöltés, illetve szerves iszap/agyag rétegek alkotják, melyet követően homokos, iszapos, agyagos rétegek adódtak.
