**TÖRZSKÖNYV 18.1.***a helyi védelem alatt álló építészeti értékek nyilvántartására*

| 1. A védett érték megnevezése: | Lakóház |
| 2. Helye: | cím: Vác, Attila utca 2.<br>helyrajzi szám: 4001<br>SZT kivonat:<br><br>GPS koordináta: 47°46'37.4"N 19°07'58.8"E |

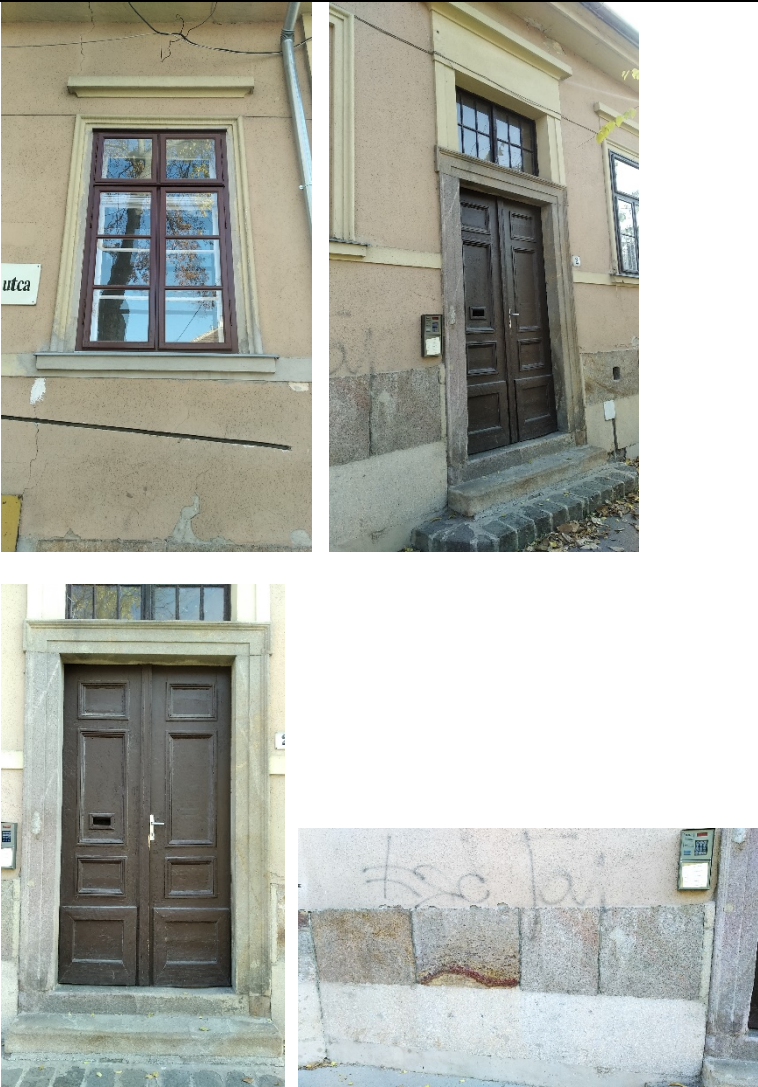
| <p>13. Jelenlegi állapot leírása:</p> | <p>A házon süllyedésből származó sérülések, illetve azok helyreállításának nyomai láthatók (falvarrás). A homlokzati vakolat sérült: a lábazat felett felvizesedésből adódó vakolatleválások láthatók, a korábban üzemelt gázkonvektorok szellőzőnyílásai befalazásra kerültek végig a homlokzatokon, a falvarrások nyomai nem kerültek helyreállításra, illetve leázás miatt sérült a zárópárkány. A homlokzaton falfirkák, illetve szabadon vezetett kábelek találhatóak. A héjazat, illetve az ereszek az elmúlt években felújításra, cserére kerültek. A bejárat kőkerete, a nyílászorúkozások, párkányok állapota megfelelő.</p> |

| <p>14. Felújítási javaslat:</p> | <p>Teljes homlokzat felújítása javasolt a szabadon futó, használatban lévő kábelek homlokzatba történő bevésését követően. A kőkeretes bejárata, illetve kőlábazata miatt külső oldali hőszigetelése nem javasolt. A nyílászárók cseréje csak hasonló kialakítású ablakok beépítése esetén lehetséges, hőszigetelő üvegezése a belső szárnyon lehetséges. Homlokzatfelújítás esetén a vakolt ablakkeretek újragondolása javasolt, törekedni kell az építéskorabeli tagozatok alkalmazására.</p> |
