## TÖRZSKÖNYV 18.20

a helyi védelem alatt álló építészeti értékek nyilvántartására

| 1. A védett érték megnevezése: | | Lakóház |
| 2.Helye: | cím: | Vác, Erzsébet utca 68. |

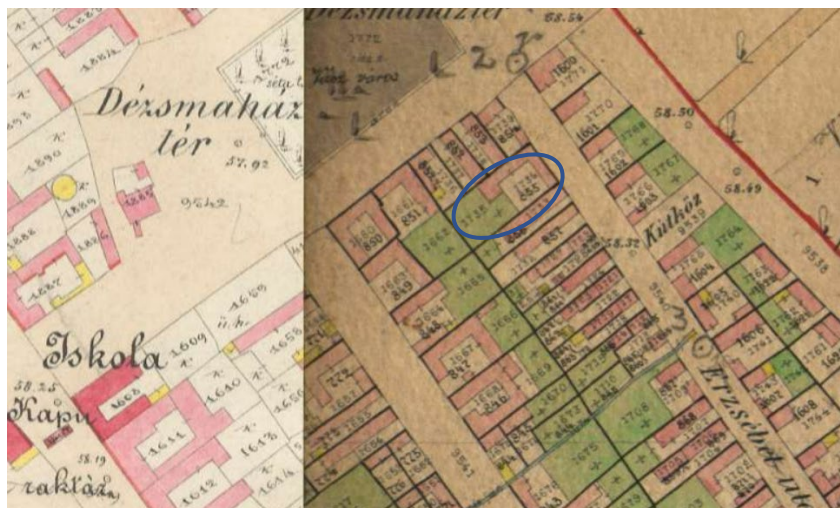
A Kataszteri Térkép (XIX. század) L-alakú épületet ábrázol a telken. Az új épült a régi helyén, annak elbontásával épülhetett.

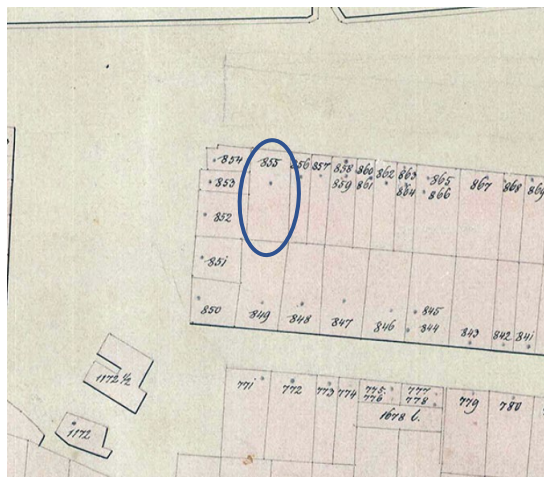
„Vác Felső város” című 1863-as térképen szintén így szerepel az ingatlan 855. sorszámmal, melyhez tartozó 1847-es telekösszeírás szerint az ingatlan Damir Márton és Flórián Márton tulajdona. A helyi lapokban két Flórián Márton nevű tanító lelhető fel. „A Váci iskolatársak Szövetsége tagjainak névsora 1924-25: rendes tagok: Id. Flórián Márton r. k. tanító, Tolmács. (Nógrád vm.) Ifj. Flórián Márton r. k. tanító, Tolmács. (Nógrád vm.)”
