INGATLAN ÉRTÉKBECSLÉS

**2600 Vác, Március 15. tér
3097/1 helyrajzi számú ingatlan
forgalmi értékének aktualizálása**

Budapest, 2019. március 26.

ÁLLAPOTFELMÉRÉS és SZAKVÉLEMÉNY I. rész

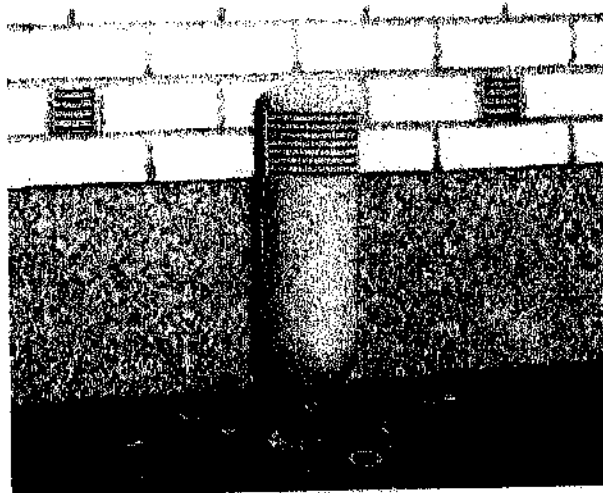
A korábbi kivitelezés során az eredeti tervektől való jelentős eltérés miatt, az új vb födémlemez és annak sávalaprendszere, nem került terv szerint kivitelezésre, mert a feltárás során a boltozat fölött egy korábbi, csavarodott alaprajzú begyes beton-"lemez" került elő, ami a tervezett teraszlemez mindez szerkezeti alakjában, mind szigetelési formájában megváltoztatta volna. A szigetelés ELMARADÁSA MIATT valamint a rosszul megépített drénezés folytán a felszíni vizek akadálytalanul tudnak a meglévő vb.födém és a korabeli boltövek közé ill. az oldalfalak és a drénezett szivárgó közé bejutni. Törekedni kell a víz 99 %-os távoltartására, valamint az esetlegesen bejutó víz, vízpára technológiai víz, kipárolgás, ...stb. automata vezérlésű gépi szellőztetéssel, temperálással való kijuttatására.

A terasz alatti vb. lemez elbontás nélküli vízzáróságának növelése érdekében a felső burkolóréteg eltávolítása javasolt. A felületi kiegyenlítés után az oldalfalra leforduló víz elleni szigetelés elhelyezése szükséges (kent és ragasztott kombinációval), szükség szerint párakivezetési -átszellőztetés- csomópontok kialakításával. A megfelelő dilatációk kialakítása után a terasz burkolása és az arra jutó vizek biztonságos el-, levezetése kiemelt és magas minőségű munkafolyamat. A terasz beépíthetősége esetén törekedni kell a felszerkezet sarokpontjainak független mélyalapozására, a meglévő lemezszerkezet további terhelés növelésének elkerülése érdekében (káros felszerkezeti mozgások, repedések, vízbehatolási pontok képződése miatt). Javasolt a terasz díszkorlátok elhelyezésének és rögzítésének részletterveit szigetelési szakcéggel konzultálva elkészíttetni. Az esetleges árnyékoló berendezéseket rögzítését célszerű a teraszon túlnyúlóan, külön tömbalapokban biztosítani. Az uralkodó szélirányba célszerű szellőző kürtöket telepíteni, melyek a parkosított tér síkjából 15-25 cm-t nyúlnak túl, látványelemekkel díszítettek, szélirányba forduló működésűek, és folyamatos öblítést biztosítanak (hasonlókat látni a Kőbányai Dreher Sörgyárak pincerendszer kiszellőző csonkjainál, melyek tökéletesen átöblítik a több ezer köbméteres föld alatti termeket.

A pince páratartalmának beállításához a 45-60 % közötti érték a megfelelő. Ügyelni kell arra, hogy levegő befűvás (esetleg párásabb időben) ne történjen meg, a páratlantító üzemeltetése közben és fordítva. (hasonló a hatása mint a légkondicionálás nyitott ablaknál).
