Szám: 9/229-7/2016.
Tárgy: Értékvédelem – Görgy A. u. 31. (3253 hrsz.)
szám alatt lévő lakóházak bontása

Lakóépület értékvizsgálati tanulmánya

Cím:
2600 Vác Görgey u 31.
hrsz.: 3253

Értékvizsgálati szám: T-023/2016

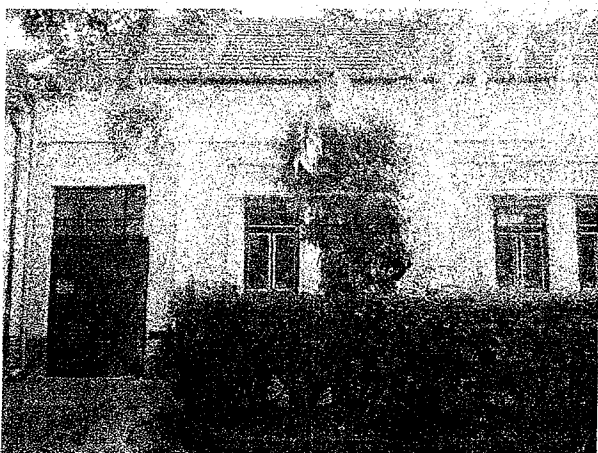
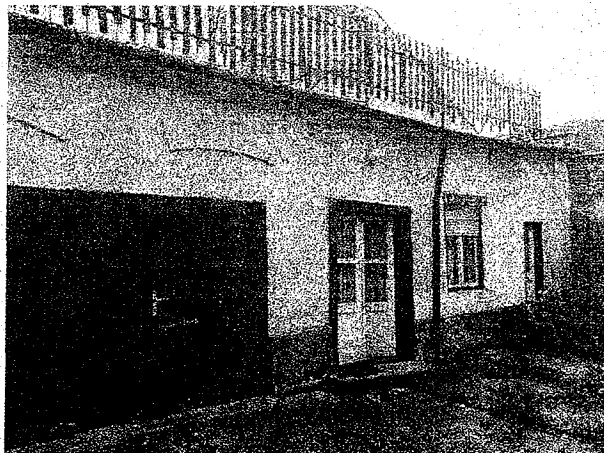
A vizsgált ingatlanon két lakóépület található, a korábban épült utcai zárt sorú elhelyezésű épület az 1920-as évek végén épülhetett polgári stílusban. A telek hátsó telekhatárán álló lapostetős épület későbbi.

Az utcai épület valószínűleg a korábbi épület(ek) vegyes kő-tégla alapjait felhasználva téglafalazattal jellegzetes vakolatkeretes nyílásokkal épült, eklektikus jegyeket hordoz. Keskeny kapualjon keresztül közelíthető meg a belső udvar. A belső udvar mentén végighúzódó oszlopos tornác alatt a burkolatba helyezett csapóajtóval leválasztott kisméretű kőből és téglából vegyesen falazott boltozatos pince található, falai nedvesek, ázás nyomok tapasztalhatók, a lejáró lépcső hézagos, veszélyes. A tornác burkolata avult, helyenként gyom veri fel.

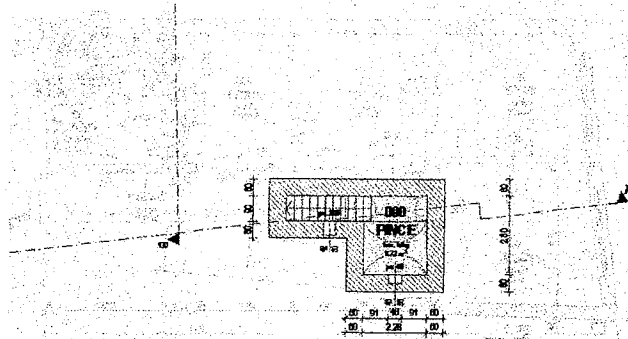
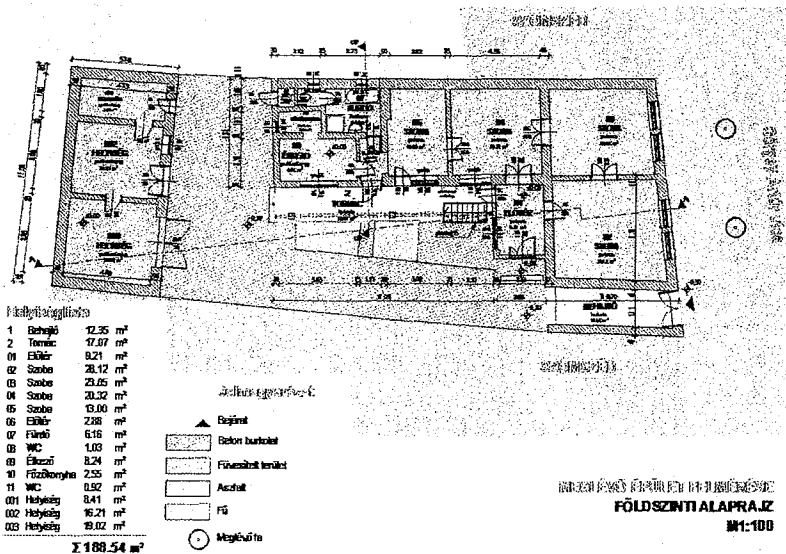
MEGLÉVŐ ÉPÜLET FELMÉRÉSE:
PINCESZINTI ALAPRAJZ
M1:100

Összegezve a vizsgált épületek olyan mértékben károsodtak, hogy a felújítás csak a teljes tetőszerkezet és födém cseréjével, a falak visszabontásával, utólagos talajnedvesség szigetelésével és jelentős, 16-18 cm vastagságú utólagos hőszigeteléssel volna megoldható. Ennek költsége jóval meghaladja a teljesen új épület kivitelezési költségét, a tulajdonos számára mindenképp indokolt mindkét épület teljes bontása. Mellékeljük a bontandó épületek alaprajzait:
