# LAKÓÉPÜLET ÉRTÉKVIZSGÁLATI TANULMÁNYA

Épület helye: Vác, Gasparik u.5.  
Hrsz.: 3780

Építtető: Nagy Anikó  
2600 Vác, Ilona u.1.

Tervező: M'Érték Kft.  
Vác, Tabán u. 27/a.

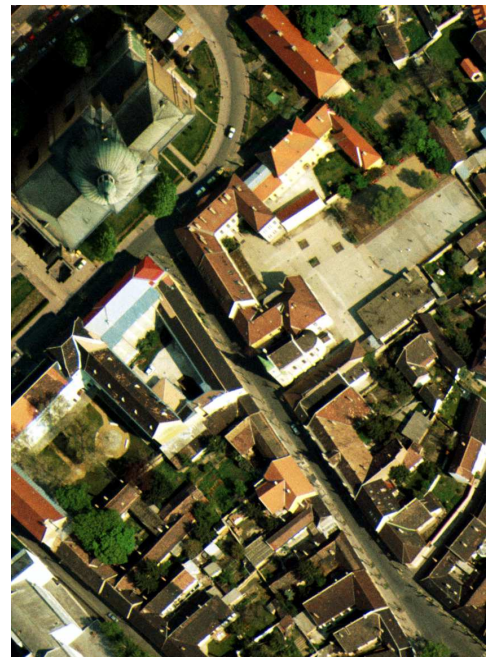
A ház utcai homlokzatának egyes elemei utcaképi jelentőséggel nem rendelkeznek. A Gasparik utca földszintes házsora a Katolikus Főiskola tömbjénél emelkedik fel hirtelen a földszint + emelet magasságra. Emiatt jelentős magasságú tűzfal keletkezett, az utcaképet a déli irányból erősen rontva.

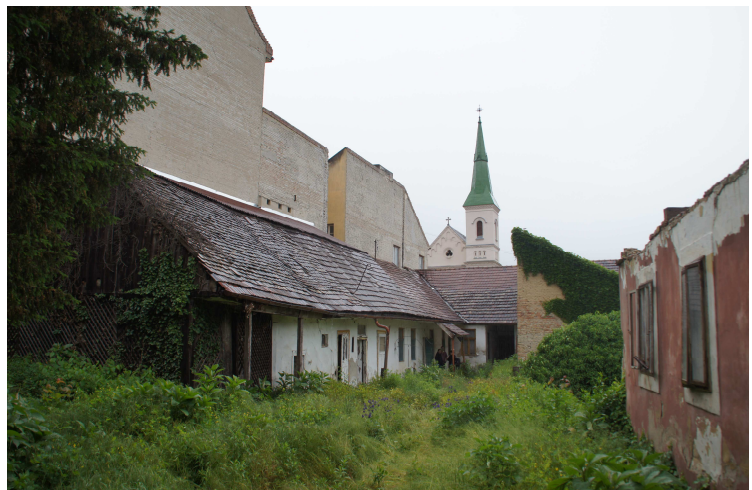
Az utcai homlokzat vakolt, festett. A teljes homlokzati felület, a lábazat és a falazat az ablakok parapetjéig a falazatban felszálló víz miatt jelentősen károsodott.

A tulajdonosok megpróbálták karban tartani: többször újra vakolták, festették, de a fal jelen állapotában megnyugtató módon nem javítható. A vakolat is több helyen lemállott, a festék a teljes felületen kopott, mintegy 50 %-ban lepereg.
