## VÁC VÁROS ÖNKORMÁNYZATÁNAK KEZELÉSÉBEN LÉVŐ

### ÉPÍTŐK ÚTJA MELLETTI, FELSŐ-GOMBÁS-PATAK FELETTI EUROVELO 6 KERÉKPÁRÚTI HÍD

### 2024 ÉVI RENDKÍVÜLI HÍDVIZSGÁLATA, CÉLVIZSGÁLATA

A dokumentáció összeállításának időpontja:  
2025. március 23.

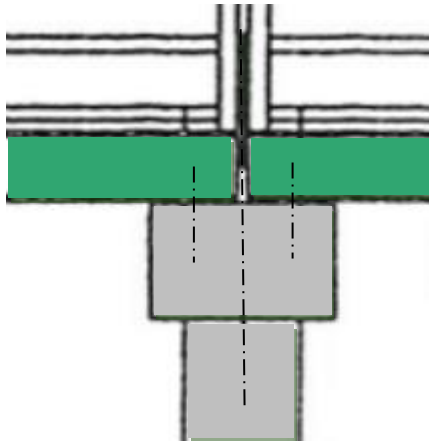
A pillér dőlésével egyidejűleg a a szomszédos nyílások támaszpontja is változtak.  
Az eredeti tervek alapján a pillér tetején szimmetrikusan támaszkodtak fel a hídgerendák:

A parti nyílás gerendája gyakorlatilag lecsúszott a pillér fejgerendáról.

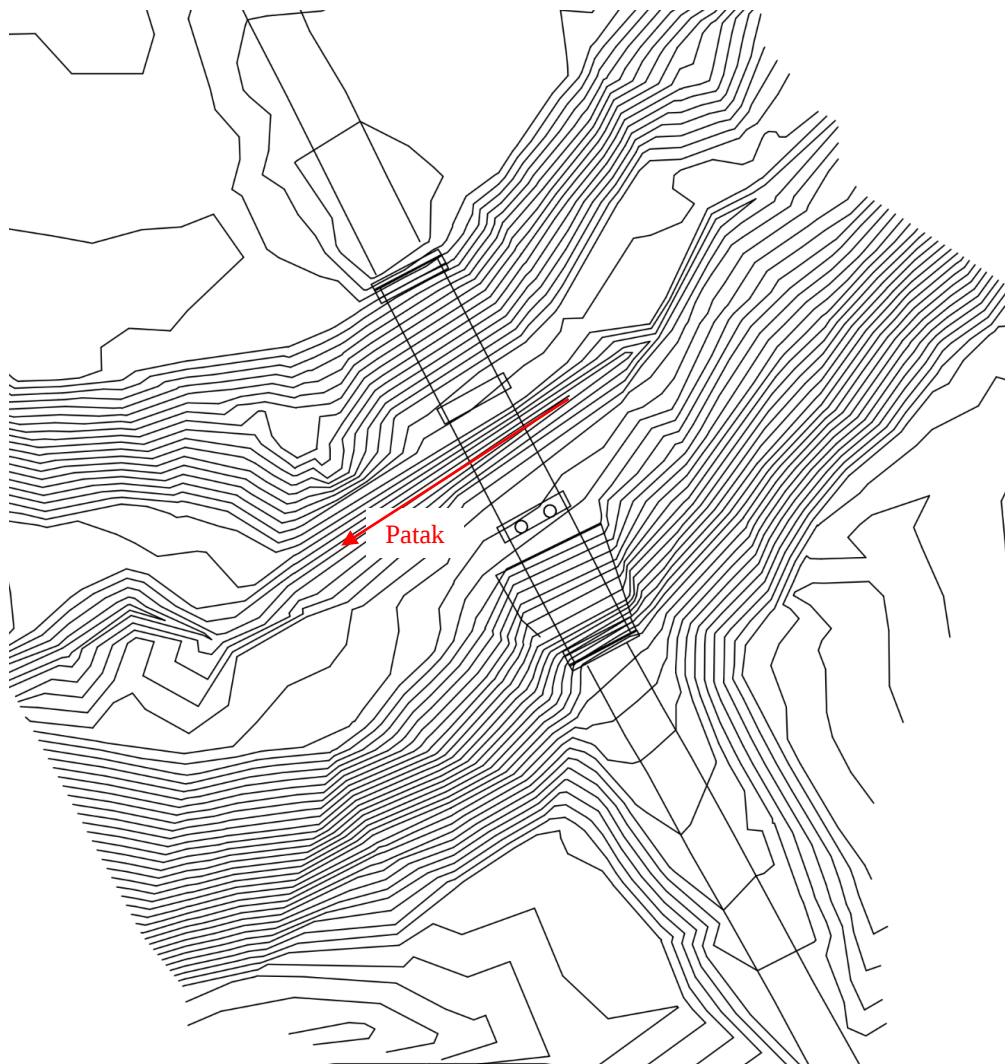
25cm-es rétegvonalas térkép

A károsodás mértékének kivizsgálására geodéziai mérés készült.

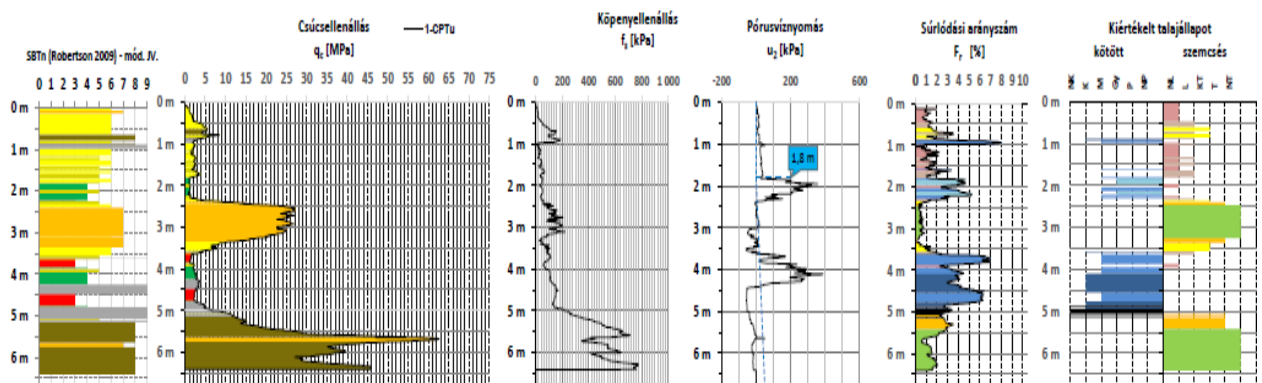
6. ábra 1CPTu vizsgálat ábrái

A feltárások alapján megállapítható, hogy a híd két oldalán a rétegződés nem teljesen azonos. Az Építők útja felőli oldalon a szondázás már 6,4 méteres mélységben elakadt, vélhetőleg a terület közvetlen környezetében megjelenő Törökbálinti Homokkő Formációban (..), míg az ellenkező oldalon hasonló kemény réteg nem adódott, ott inkább Folyóvízi aleuritos homok (...) és várhatóan oligocén korú agyag a jellemző, amiben a szondát 12 méteres mélységig sikerült lehajtani. A felső zónát jellemzően feltöltés, illetve szerves iszap/agyag rétegek alkotják, melyet követően homokos, iszapos, agyagos rétegek adódtak.
