# FAANYAGVÉDELMI SZAKÉRTŐI VÉLEMÉNY

Kúria épülete, lépcsőház feletti tetőszerkezetéről

2600 Vác, Március 15-e tér 20. (hrsz. 3189/2)

Budapest, 2025. 06. 25.

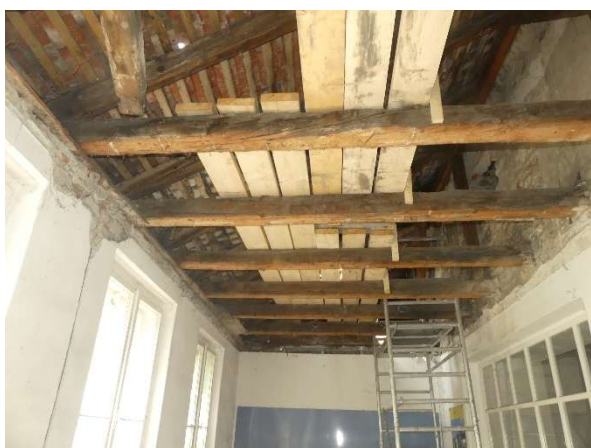
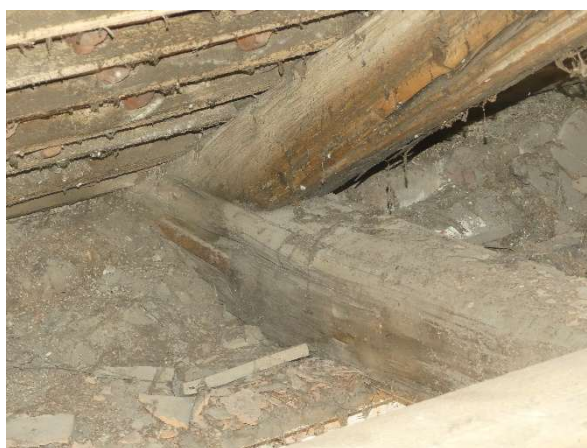
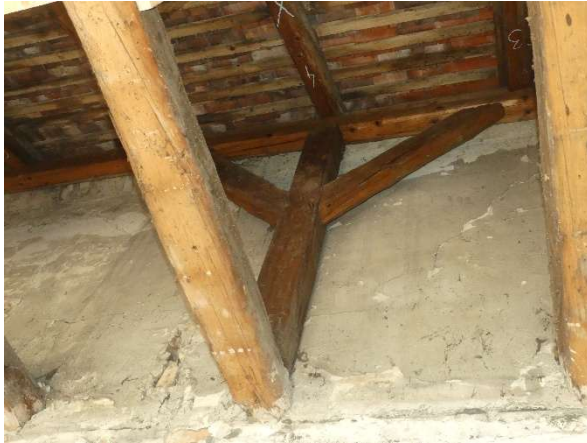
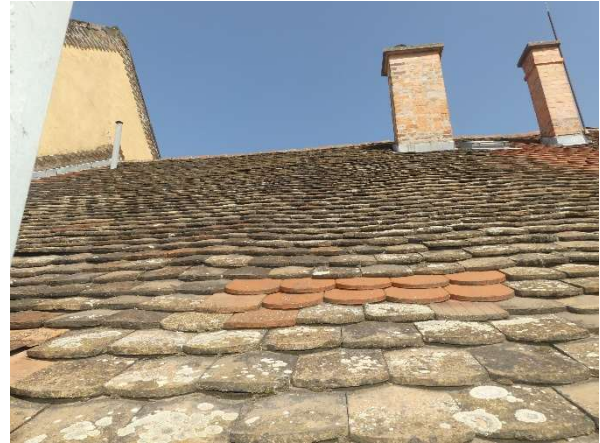
A zárófödém vélhetően borított gerendás födém volt, jelenleg csak a gerendázat látszik, a deszkarétegeket már elbontották. A födém a tetőszerkezettel egybeépített, így nem is érdemes külön tárgyalni.

A bővítmény feletti félnyereg idomú tetőszerkezet kétoldalt oromfalakkal határolt. Bár a szerkezet az eredeti épület udvari tetősíkjának szerkezetétől független, de úgy alakították ki, hogy a héjazat már egy síkot alkot vele.

A kis fedélszék főállásaiban a födémgerendákról induló egy állószékes, taréjszelemenes, de egyébként üres szaruzatos rendszerű. Az udvari határoló fal külső falsíkján sárgerenda fogadja a födémgerendákat, amennyire a törmelékes falkoronáról ki lehetett venni. A mellékállások szarufái szintén a sárgerendára és taréjszelemenre támaszkodnak.

A tető héjazata tetőlécezésen hódfarkú cserépfedés.
