## TÖRZSKÖNYV 18.22

a helyi védelem alatt álló építészeti értékek nyilvántartására

| 1. A védett érték megnevezése: | Lakóház |

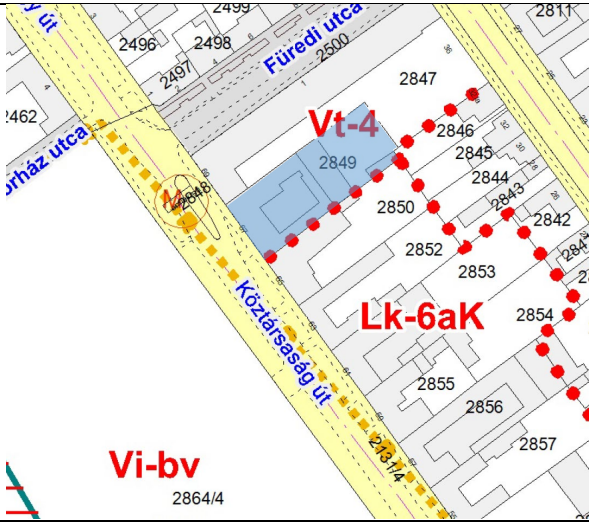
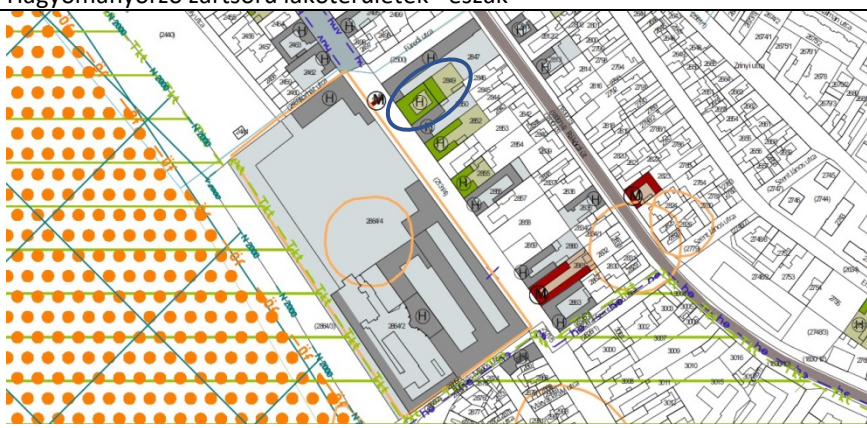
| 8. A védelem indoklása: | Kőkeretes kapuzat. |
| 9. A védett érték leírása: | A kapunak csak az oszlopai készültek kőből. A négyzetes alaprajzú oszlopokat egyszerű tagozatú oszlopfő zárja, az alsó részen pedig hengeres alaprajzú, legömbölyített tetejű kerékvető kapcsolódik hozzá. Az oszlop alsó eleme és a kerékvető egy kőből faragott. Az oszlop alsó része a kő lábazathoz igazodik, a lábazat magasságában kissé kiszélesedik. |

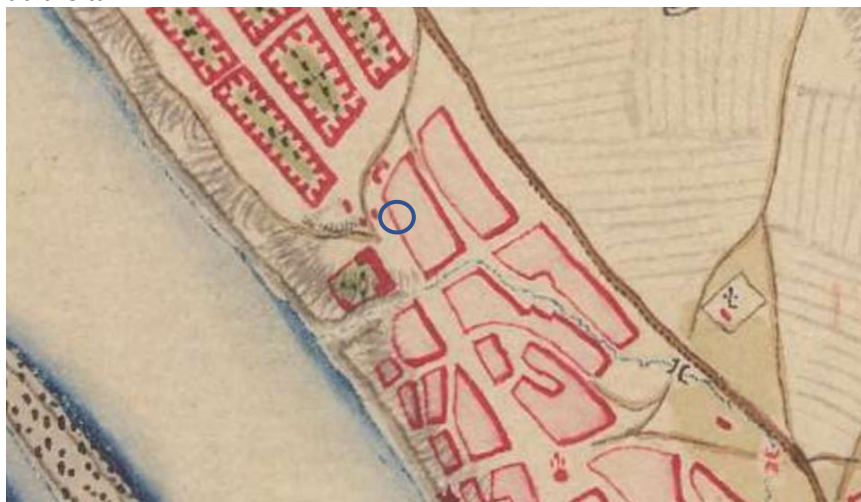
Az épület tömbje a **Magyarország Első Katonai Felmérés (1782-1785)** térképen jól kivehető. A térkép részletezettségéből adódóan a pontos helyzetét az épületnek nem lehet meghatározni, ekkor még épületeket a területen nem ábrázoltak.

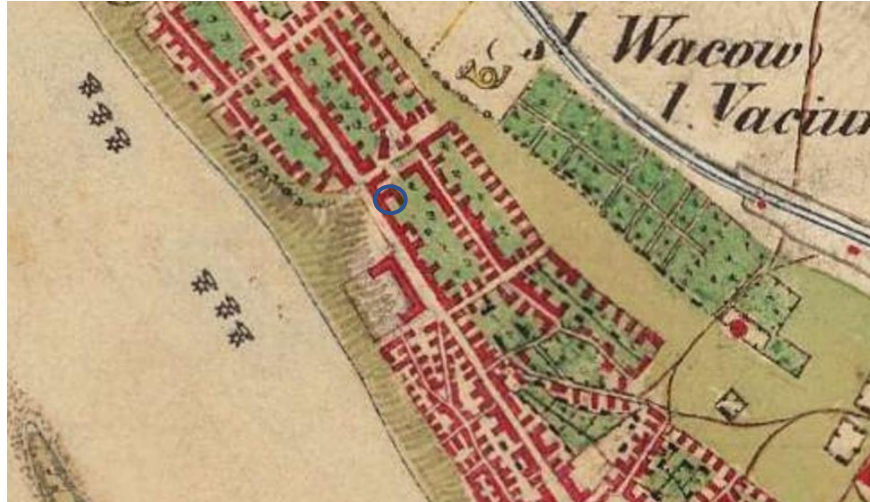
A **Második Katonai Felmérés** (1819-1869) térkép már ábrázolja a házak, de itt még nem látható a jelenlegi beépítési mód.

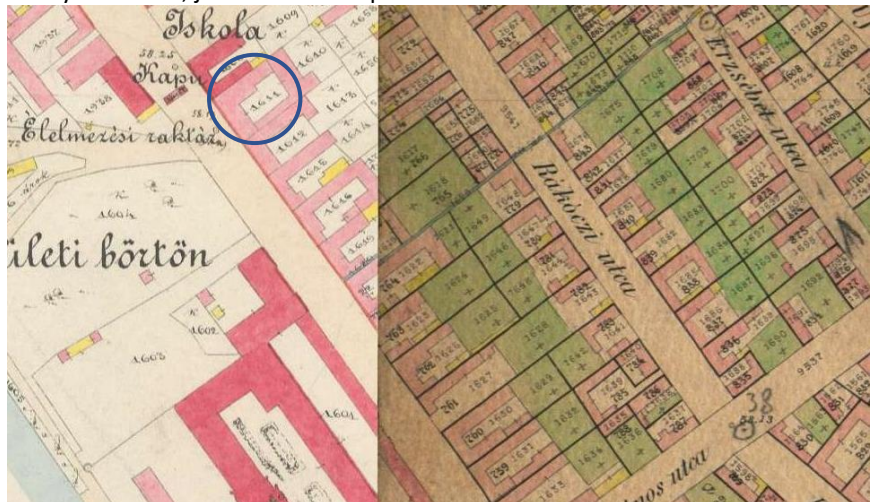
A **Kataszteri Térkép** (XIX. század) pontosabban ábrázolja az épületek elhelyezkedését, jól látható a beépítési mód.

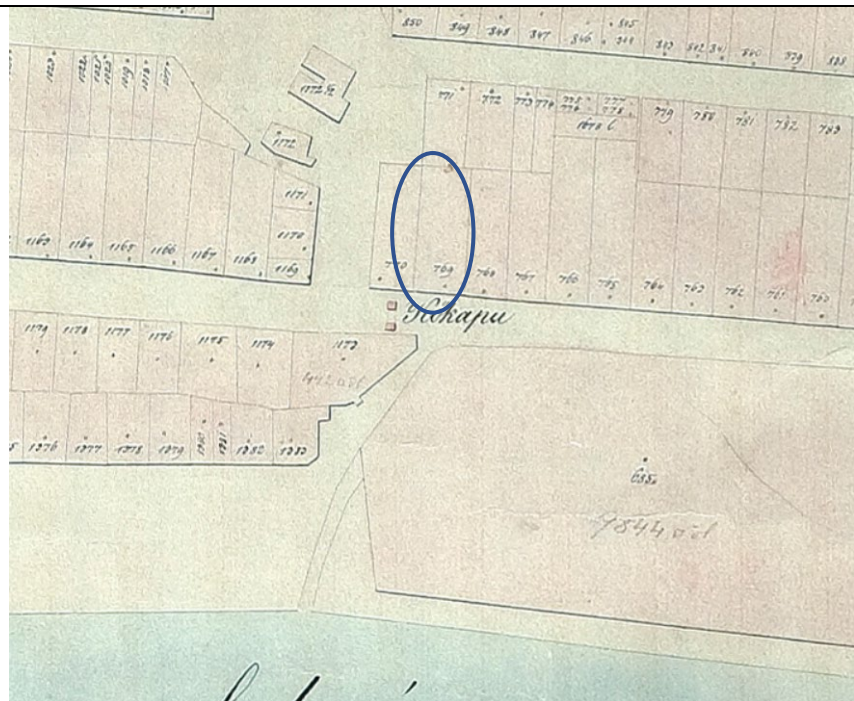
„Vác Felső város” című 1863-as térképen szintén így szerepel az ingatlan 769. sorszámmal, melyhez tartozó 1847-es telekösszeírás szerint az ingatlan Balassa Bálint tulajdona.

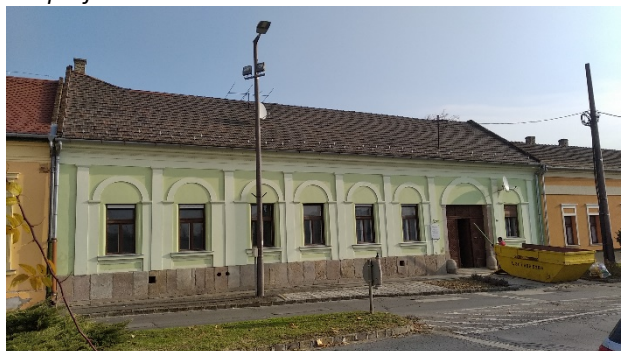
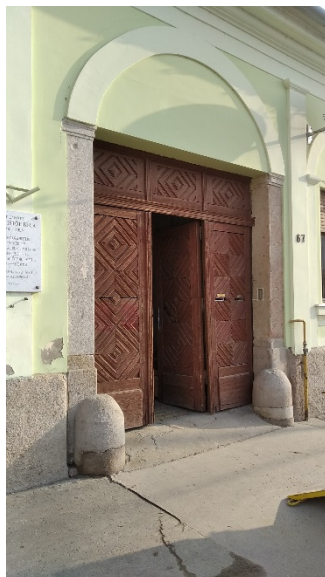
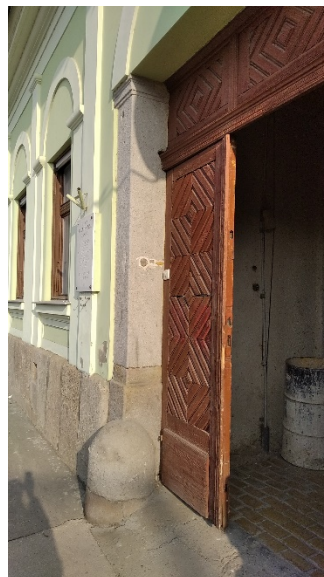
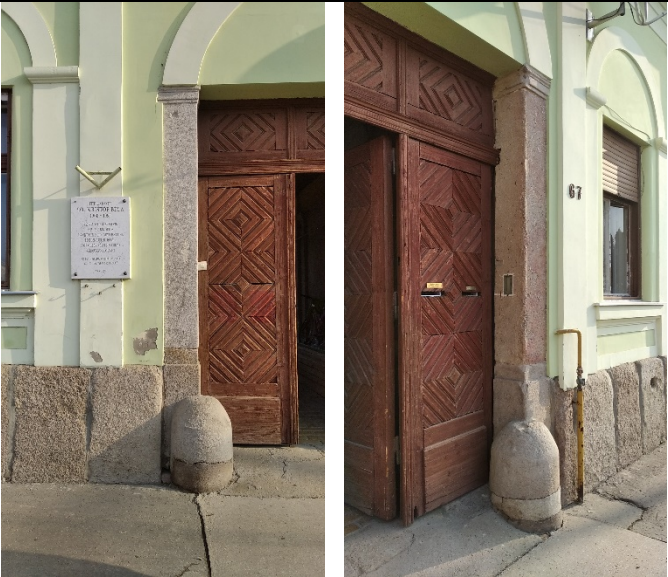
Állapotfotók 2021.:

| <p>12. Jelenlegi állapot leírása:</p> | <p>A kereten kisebb, nagyobb sérülések, bevésések (csengők helye) vannak, az oszlopfők kapusámban lévő oldalai sérültek, a jobb oldalon a tagozat már alig látható. A fa kapu tagozata be lett vésve a kőkeretbe. A kerékvetők több darabból állnak, az alsó részek utólagos kiegészítések lehetnek.</p> |

| <p>13. Felújítási javaslat:</p> | <p>A kőkeretet kőrestaurátor bevonásával kell helyreállítani, hogy a pótlások szakszerűen készüljenek el. A fa kapu tagozatát kell átalakítani és a kőkeretet visszapótolni.</p> |
