Szám: 9/45-1/2016.
Tárgy: **Értékvédelem – Görgy utca 12. (3276 hrsz.) lakóház bontása és lakóház építése**

LAKÓÉPÜLET ÉRTÉK VIZSGÁLATI TANULMÁNYA

Épület helye: Vác, Görgey u.12.
Hrsz.: 3276

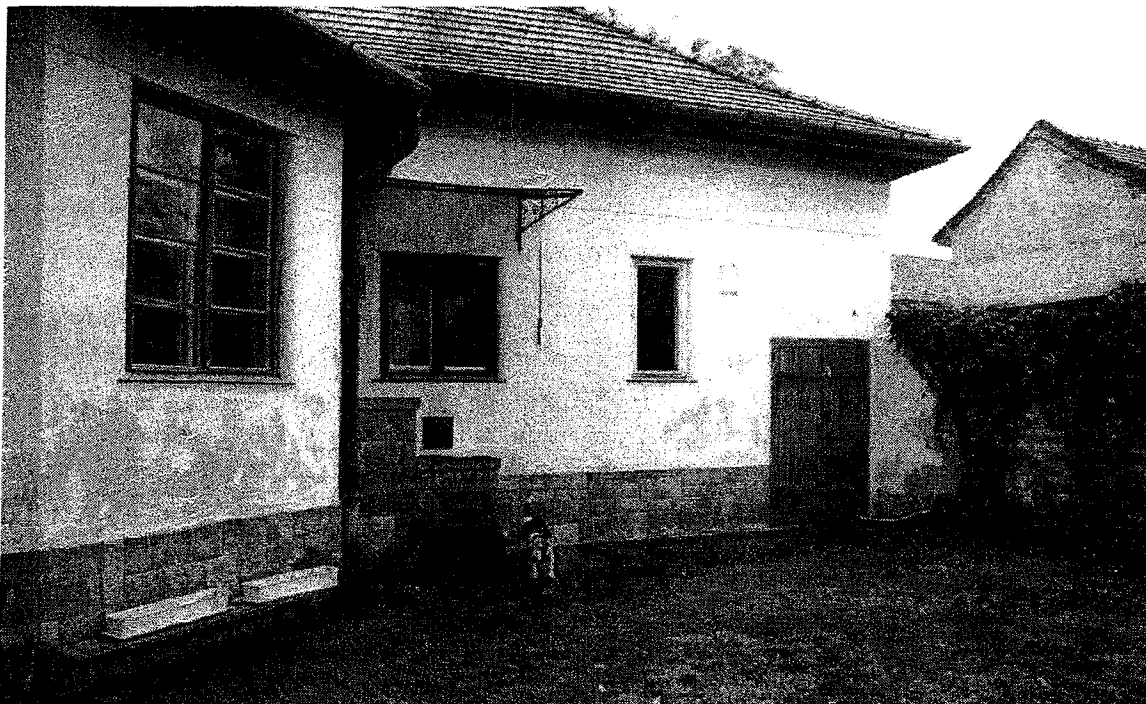
A teljesudvari homlokzati felület, a lábazat és a falazat az ablakok parapetjéig a falazatban felszálló víz miatt károsodott.
