**Szám:** VVF/861-1/2024  
**Tárgy:** Vác, Március 15. tér 17. sz alatti Társasház homlokzatfelújításával  
kapcsolatos költségek  
**Melléklet:** 24 oldal *docadmin*  
**Előterjesztő:** Váci Városfejlesztő Kft. dr. Varga Borbála ügyvezető  
**Készítette:** dr. Kiss-Bozó Szilvia vagyongazdálkodási részlegvezető  
**Előadó:** dr. Kiss-Bozó Szilvia vagyongazdálkodási részlegvezető  
**Előzmény/korábbi döntés:**  
**Terjedelem:** 27 oldal

Vác, Március 15. tér 17. sz. alatti műemléképület utcai homlokzata felújításának  
örökségvédelmi bejelentési eljárásához készült terve

## Építész műszaki leírás

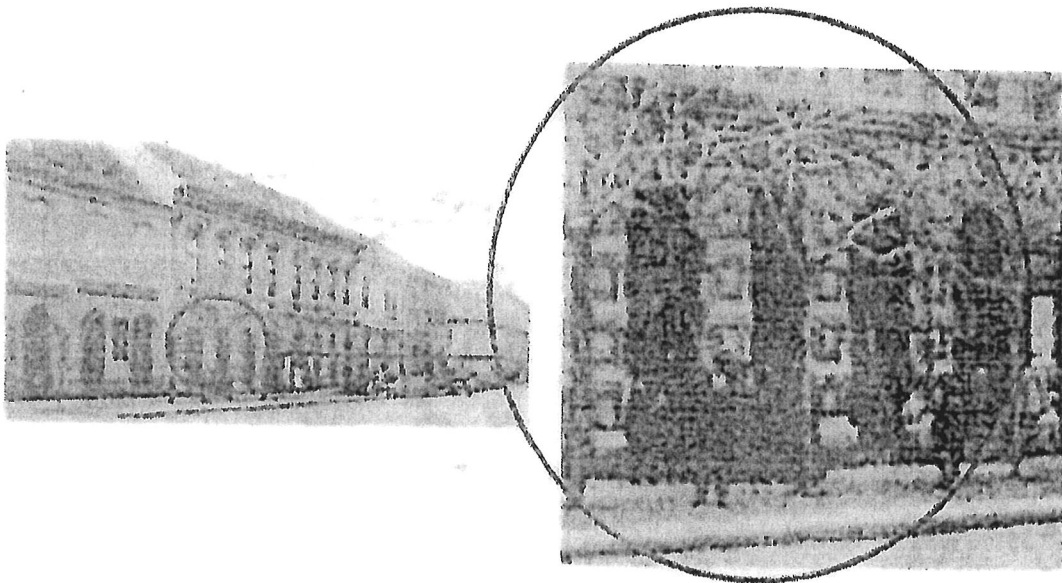
1. Héjjas Pál - Horváth M. Ferenc: Régi képeslapok - 1896 - 1950 49. számú kép (1911)

Az épület kissé kiemelt középrizalittal három részre osztott, 3-2-3 tengelyes. A rózsaszín kőlabazat felett az üzletportálokat tagozott keretezés fogja körül. A nyílások záródása váltakozva félköríves, illetve egyenes, a középrizalitban pedig íves záródású. A középrizalit jobb tengelyében található a keresztboltozatos kapualjba vezető kétszárnyú bejárati kapu. A földszint kváderes kiképzésű. Az archív fotókon látható, hogy a kváderek sokkal plasztikusabbak voltak, melyek mára leegyszerűsödtek. A nyílászárók feletti sávban figurális díszítés vélelmezhető.

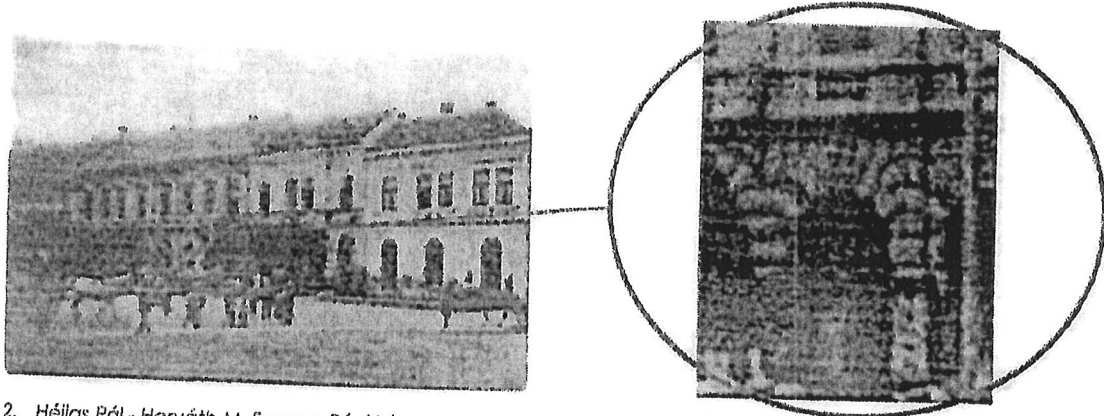
2. Héjjas Pál - Horváth M. Ferenc: Régi képeslapok - 1896 - 1950 50. számú kép (1910-es évek)

A földszintet övpárkány zárja. Az övpárkány felett, az ablakok alatt mellvéd-falszerűen kialakított homlokzati sáv található kiugró párkánylezárással, melyről a falmezőket tagoló akantuszlevél-díszes fejezetű félpilaszterek indulnak. Az ablakok alatt a mellvéd-fal baluszteres kialakítású. A homlokzat háromrészes zárópárkánnyal fejeződik be, az eresz alatt gerendavégeket imitáló díszítéssel. A frízmező üres, de az archív fotókon tagolt díszítése látható, a középrizalitban pedig „TAKARÉKPÉNZTÁR” felirat olvasható.

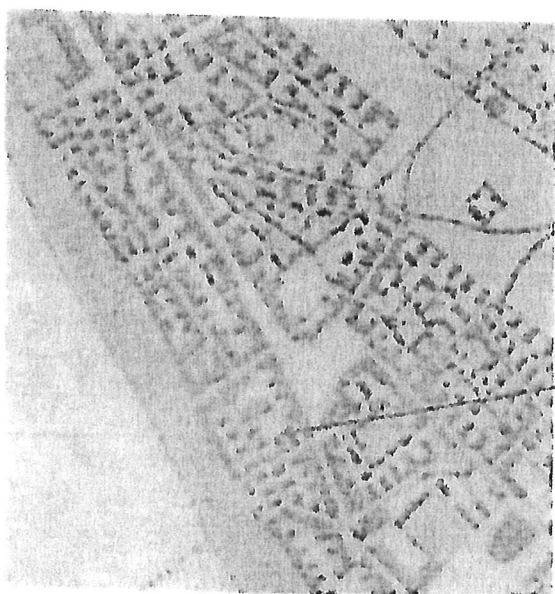
Althann Mihály Frigyes 1718-ban nevezték ki váci püspökké, még abban az évben elkészítette Vác térképét és telekkönyvét. Ezen a térképen még áll a Szent Mihály templom, a térkép a telken álló épületeket nem ábrázolja, így nem ismerhetjük meg belőle az akkori beépítést.

Az 1819–1869 között készült Második Katonai Felmérésen már látható a kialakult tömb, a Görög templom épülete, de a keretes beépítésű lakóház helyén egy L-alakú épület látható a telken.

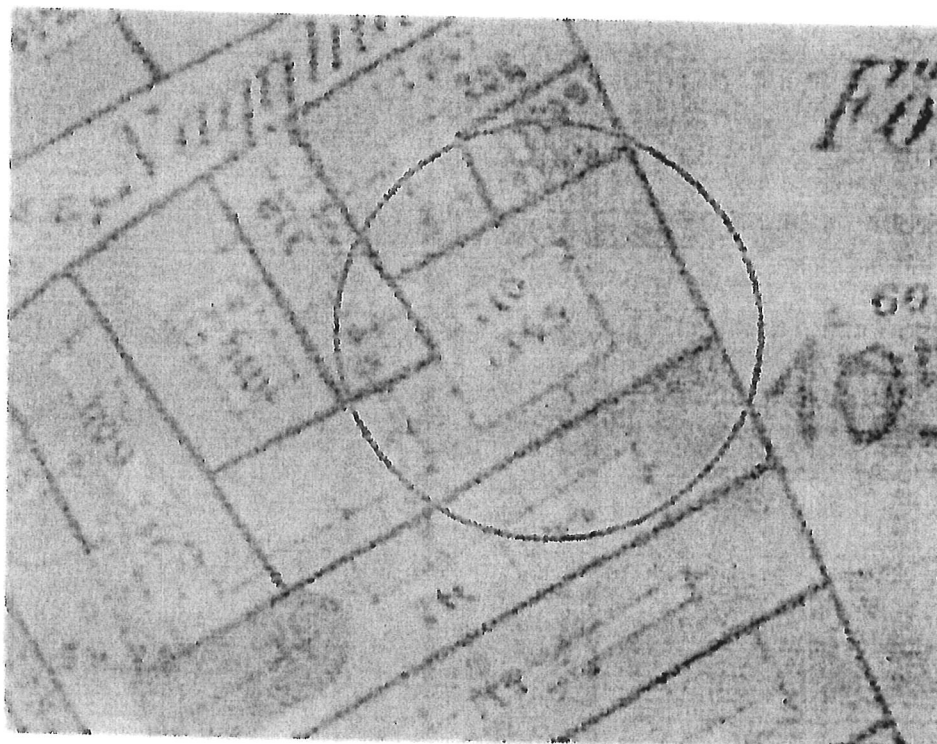
Vác 1883-ban készült kataszteri térképén már látható a keretes beépítésű épület, de a beépítés jelölése nem a jelenlegi állapotot tükrözi. A hátsó lépcsőház és az innen az oldalszárnyakba vezető keskeny traktus még nem jelenik meg. A bal oldali épületszárnynál különálló, valószínűleg földszintes beépítést jelez térkép. Ezek alapján vélelmezhető, hogy a hátsó lépcsőház és az U-alakot összekötő kétszintes épülettömeg, vagy akár az U-alak egy részének emeleti ráépítése későbbi kialakítás eredménye.

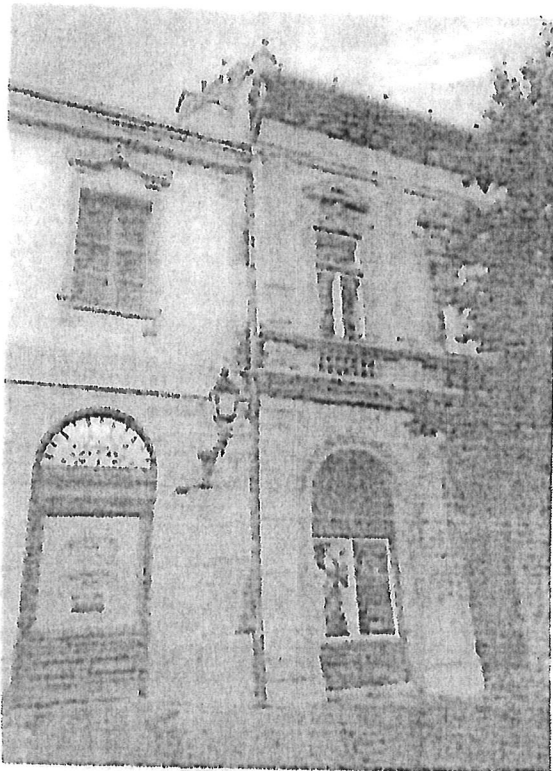
Az esővízgyűjtő üstök előregedtek, kilyukadtak, cseréjük halaszthatatlan. A csere a meglévő üstök horganyzott acélból történő utángyártásával tervezett. Az ereszfolyók szintén cserélendők horganyzott anyagból, az alsó 1 m-es sávban megerősítve, a tisztítódombba bekötve.

A szomszédos ingatlanról érkező ereszcatorna bekötése felülvizsgálandó, szükség esetén javítandó. A leázásokat okozó hibát mindenképpen meg kell szüntetni a homlokzat helyreállítását megelőzően!

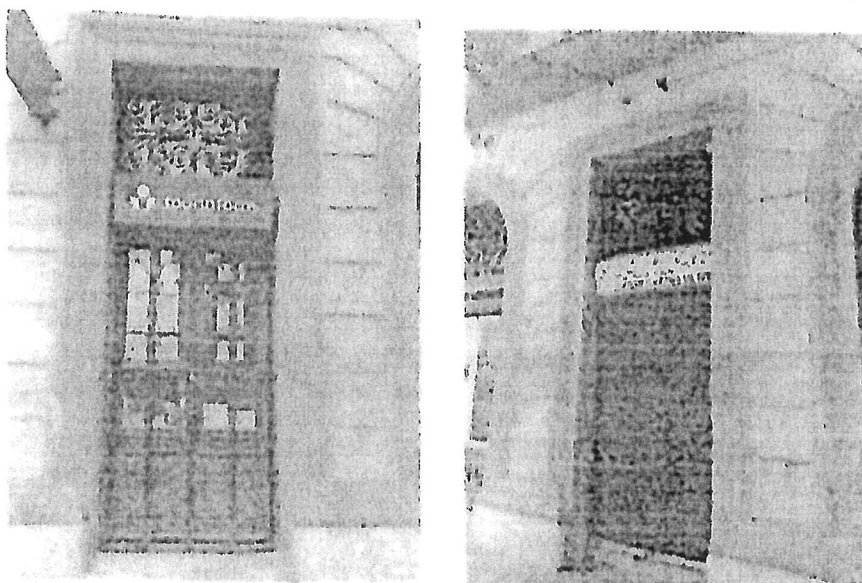
A Tourinform Iroda világító cégerei megmaradóak, kivitelezés alatt leszerelhetők, megóvándók, azt követően vissza kell rögzíteni őket az eredeti helyükre. A hozzájuk vezető kábelezés, illetve az összes falon kívül vezetett élő kábel a falba vésendő, a vésés helye helyreállítandó. A nem élő kábelek eltávolítandók a homlokzatról.

Az egyik portál két oldalán elhelyezett zászlótartók eltávolítandók.

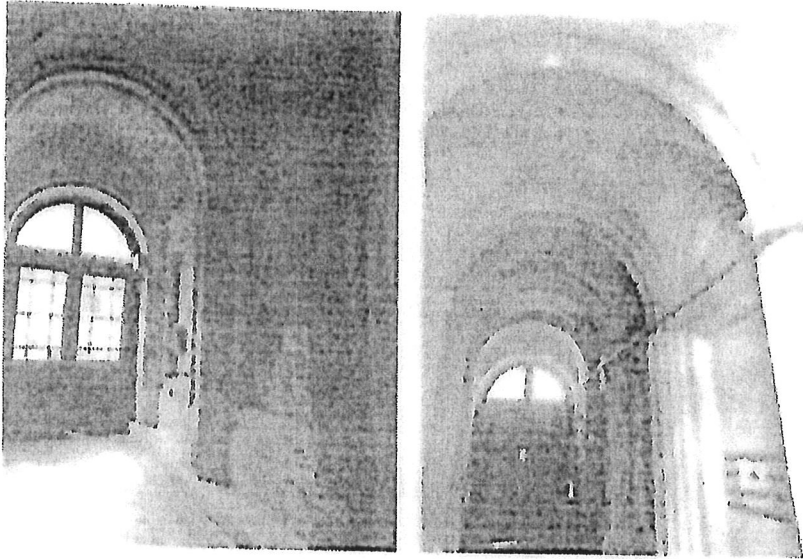
A sérült homlokzati tagozatok kiegészítéséhez a sérülésmentes tagozatokról mintát kell venni, és kihúzó sablont kell készíteni. A sablont a tagozatok kihúzása előtt a műemléki felügyelővel jóvá kell hagyatni.

A kapualj színe halvány okkersárga szín, mely a kivitelezés ideje alatt pontosítandó.

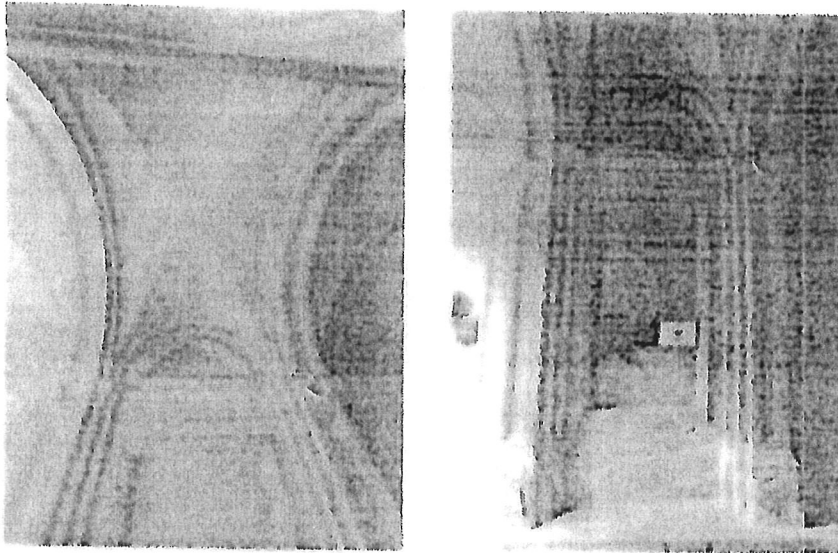
A használaton kívüli elektromos vezetékeket el kell távolítani. Az élő vezetékeket a falba be kell vésni (ajtónyitó, csillár vezetékei, stb.).

Eltávolítandó az utólagosan felszerelt oldalfali lámpa, a kapualj közepén lévő csillárhely elektromos megtáplálása biztosítandó.

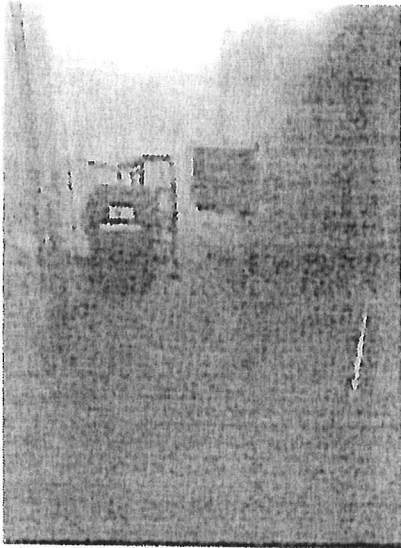
A közműcsatlakozó szekrények megmaradóak. A gázvezeték falba süllyesztett bekötő vezetéke perforált lemezzel eltakarandó. Aszekrényeket és a lemezt a fal színével megegyező színűre kell festeni.

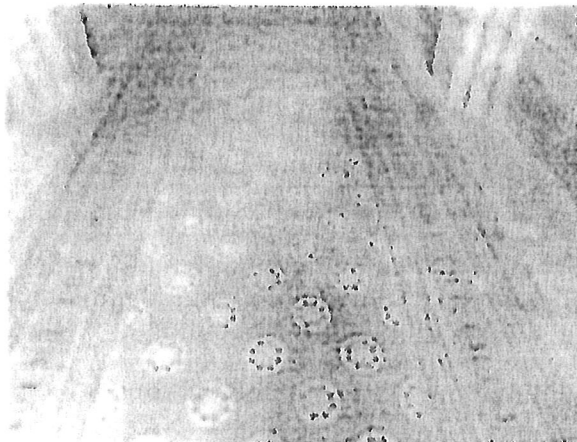
A kerámia padlóburkolat hiányzó elemeit legalább a terveken megjelölt helyeken pótolni szükséges. Amennyiben a költségek engedik, és a törött, repedt elemek könnyen kiemelhetők, további sérült elemek cseréje is javasolt. A kivitelezés alatt a padlóburkolat megóvandó, a vakolási, festési munkák alatt a padló takarásáról gondoskodni kell!

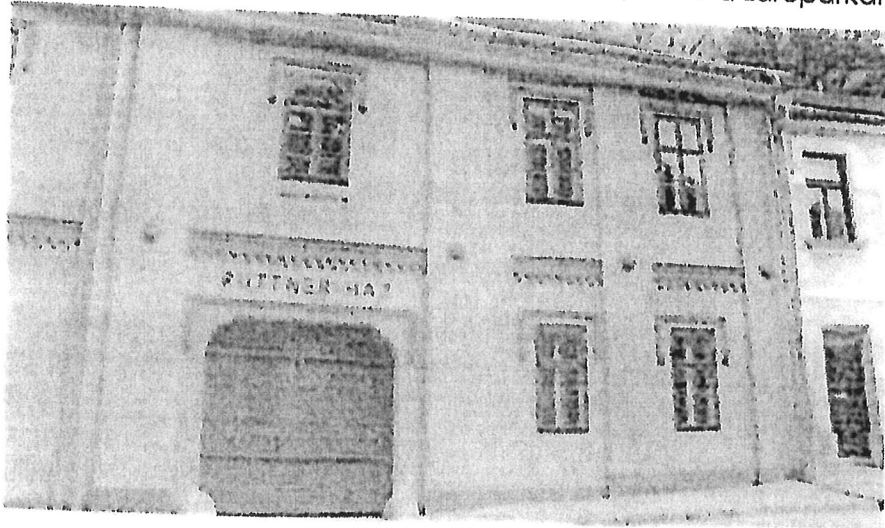
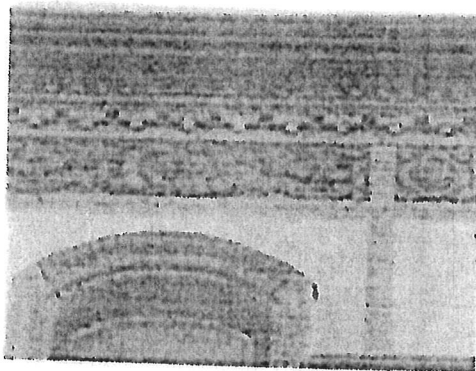
Ruttner ház, Veszprém

Elkészült épületfelújítások, mint esetlegesen követendő példák (lásd lejjebb) alapján javasoljuk, hogy csak a terrakotta elemek legyenek erre a színre színezve: a mellvéd balusztrádjai, az ablaktokokat körülölelő díszítés, illetve a zárópárkány konzolsora.

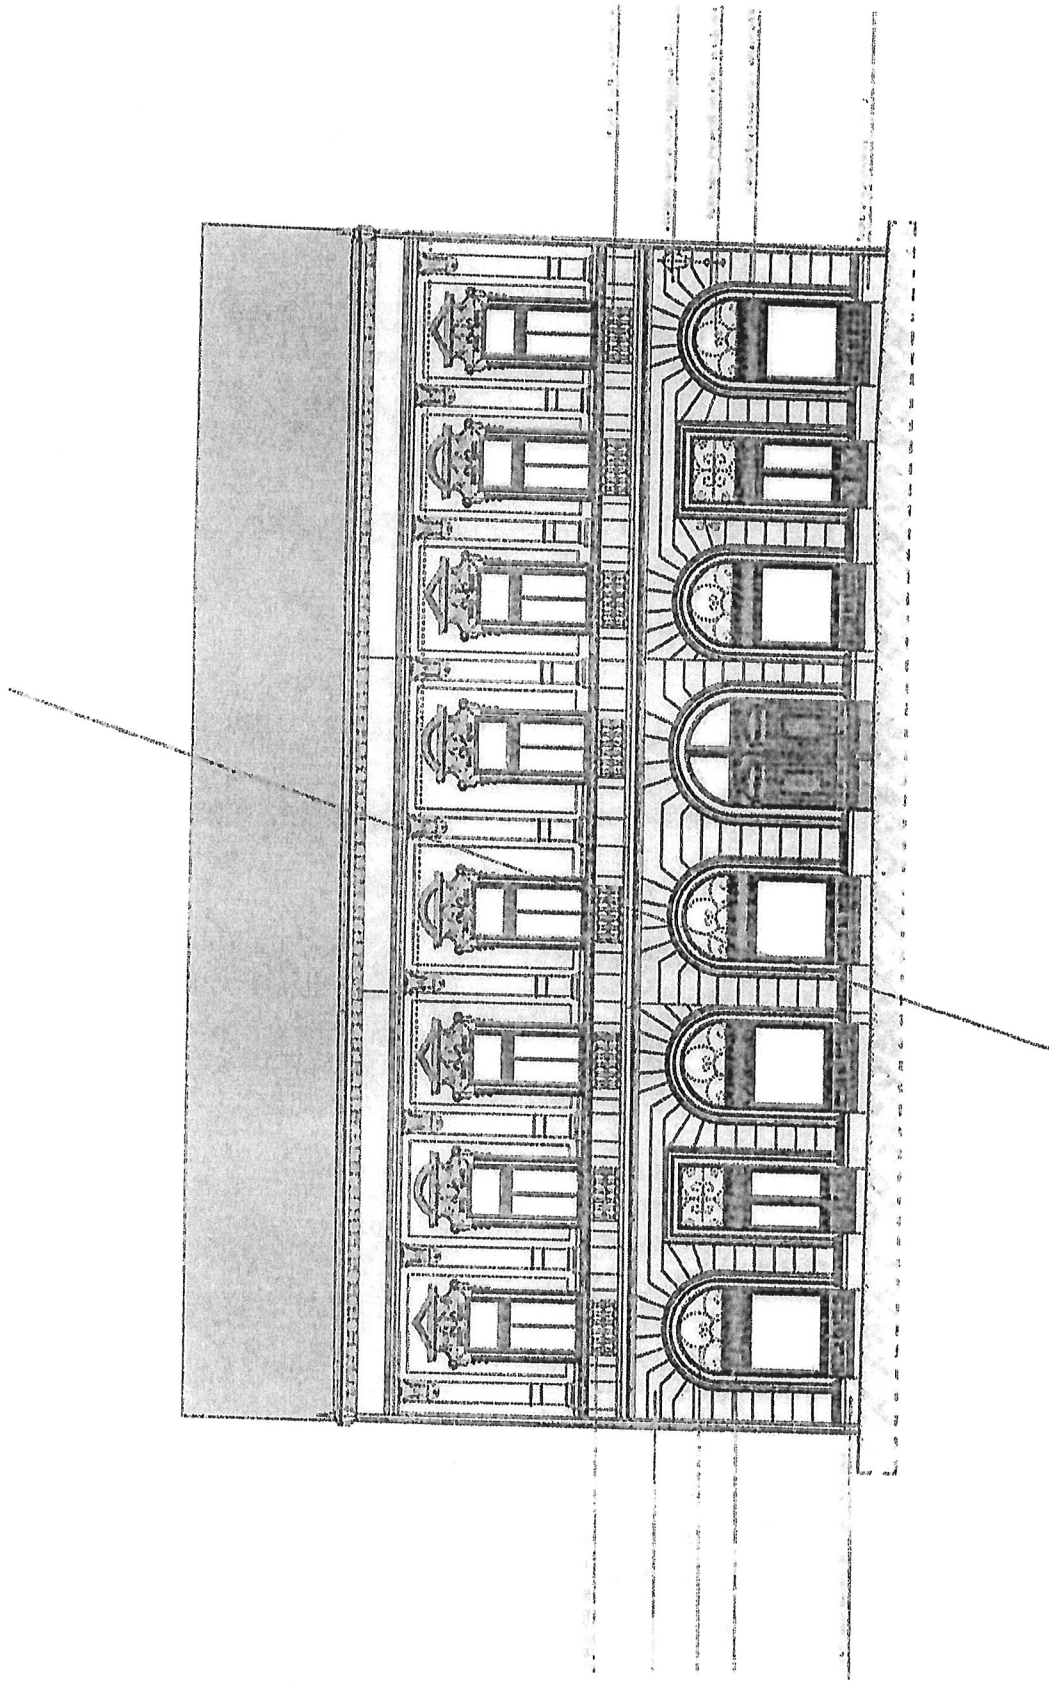
MAJSDAL  
**E-02a**

### 1. változat: E-02a

Az első változatban tehát a jelenlegivel megegyező színeket alkalmaztuk azzal, hogy csak a terrakotta elemek kerüljenek kiemelésre terrakotta színnel. A háttérszín pedig a jelenlegivel megegyező halvány rózsaszínes. A nyílászárók színe pedig a jelenlegivel megegyező vörösesbarna.

40-10-04  
**Gen**  
 FŐTÉRI HOMLOKZAT SZÍNTERV - 1. VÁLTOZAT  
 84.1/1020

Alváltozatként javasoljuk a rózsaszín helyett a terrakotta szín halványabb változatát alkalmazni a nagy homlokzati felületeken. A nyílászárók színének a jelenlegi vörösesbarna helyett sötét sárgásbarna színt javasolunk. Ez kicsit oldaná a nagyon pirosas színvilágú homlokzatot.

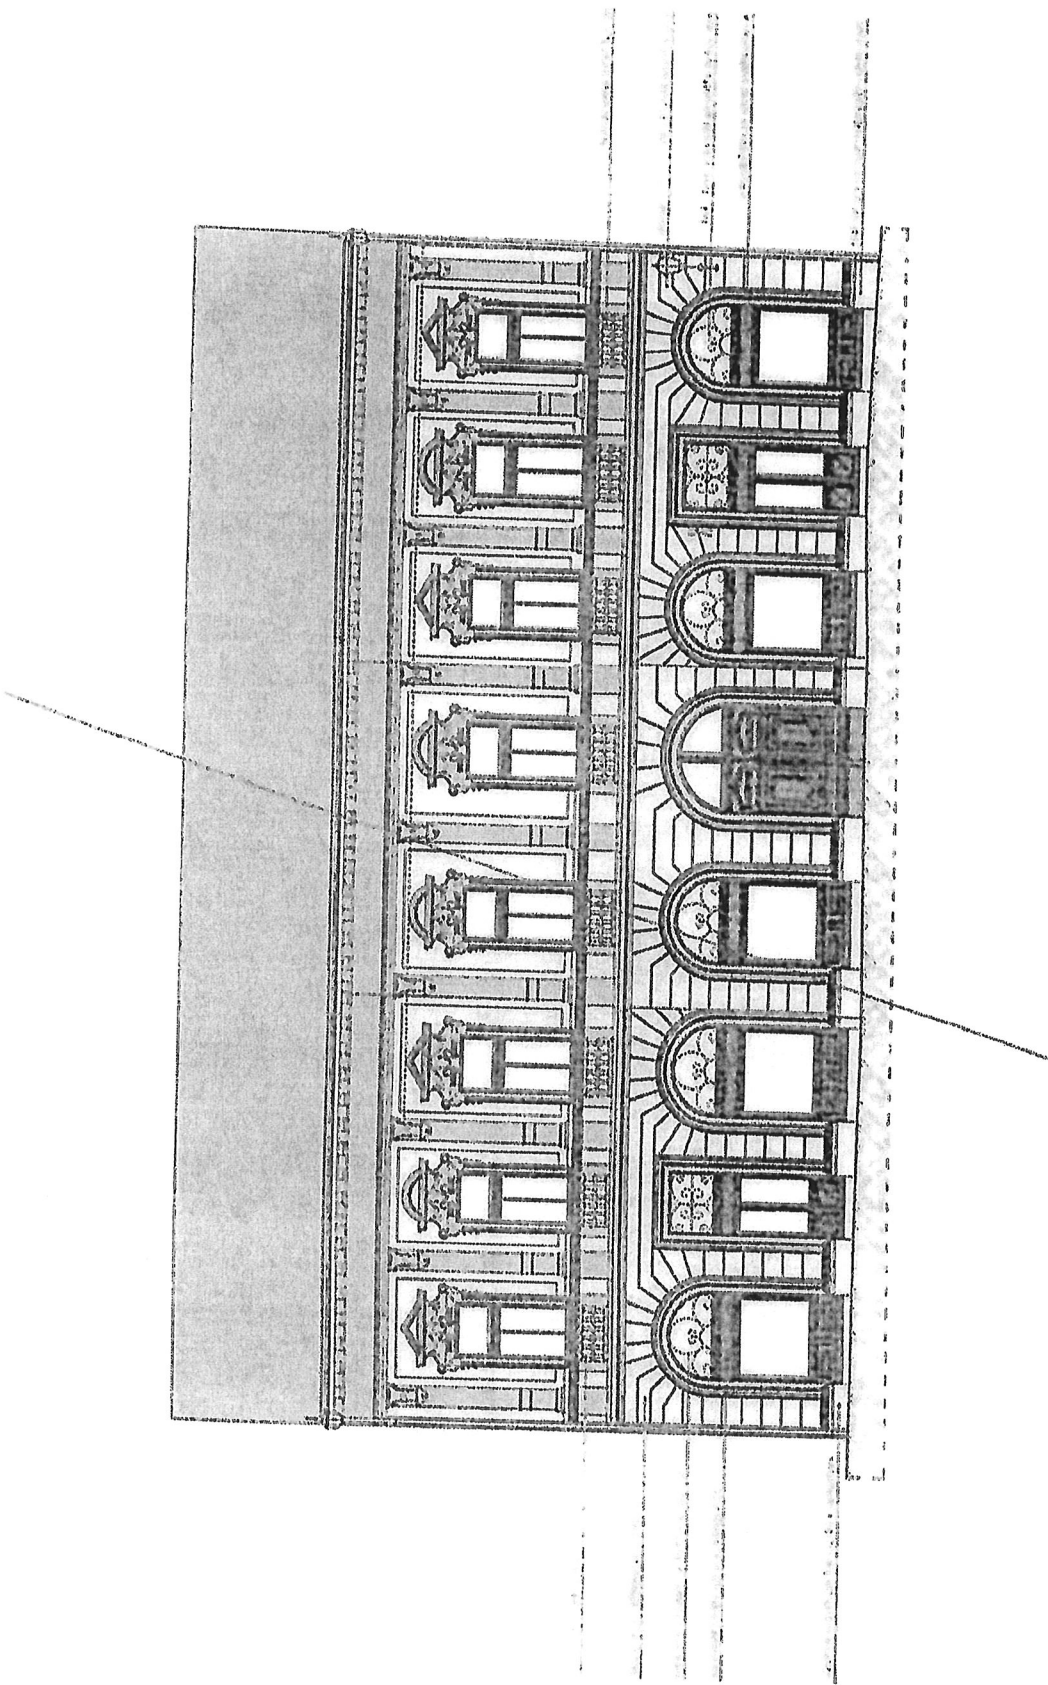
MAJSTER  
**E-02b**

Az 1. változattal megegyező színek használata mellett – hasonlóan a jelenlegi megjelenéshez – a keretek és párkányok is terrakotta színű festést kapnának.

TEREN  
**FŐTÉRI HOMLOKZAT SZINTERV - 2. VÁLTOZAT**  
 M 1:100

Alváltozatként itt is kicsit sárgába hajló színek alkalmazását javasoljuk.

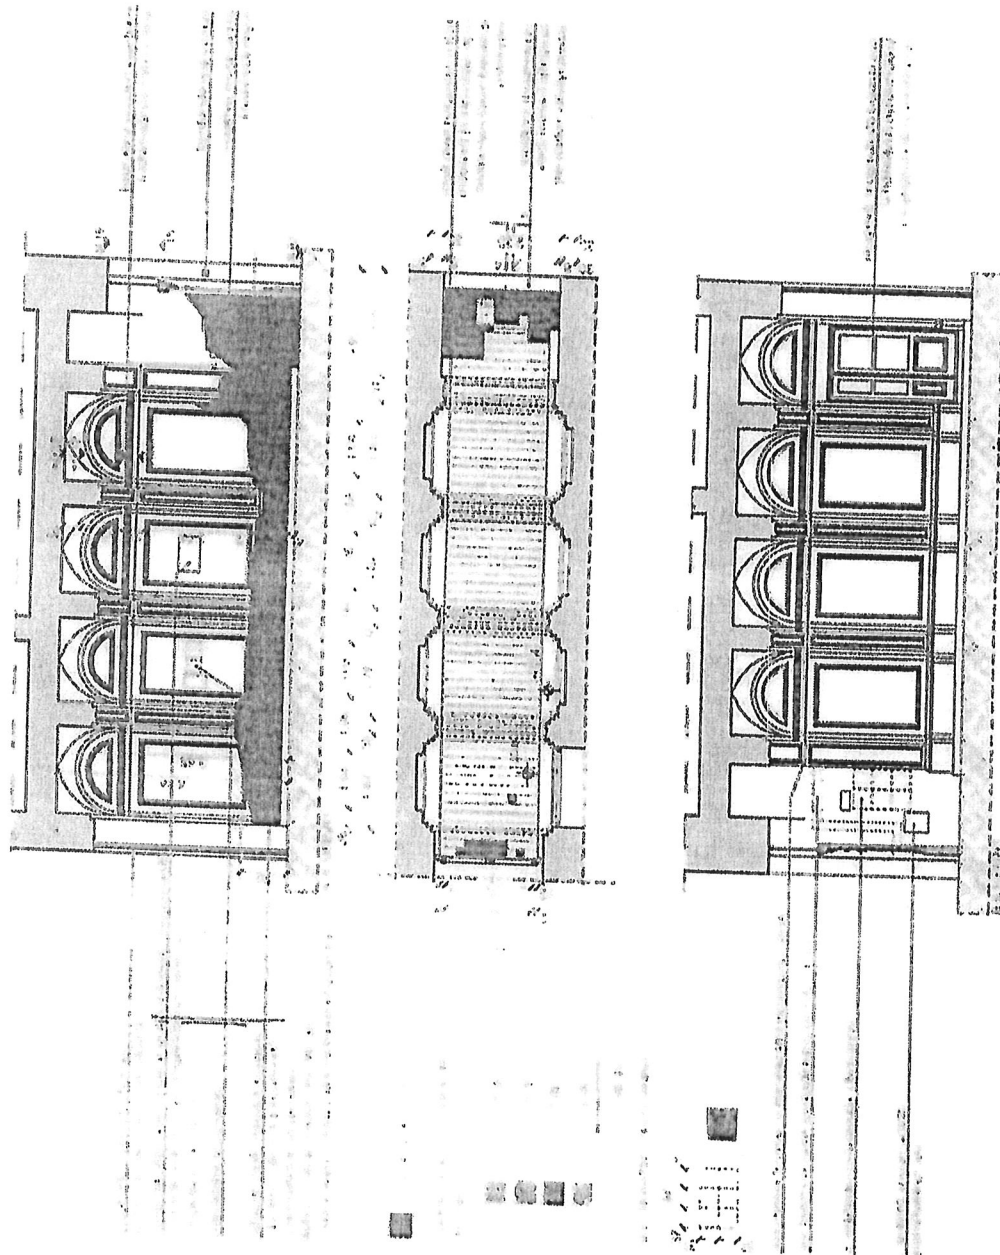
E-03

MÁRCIUS 15. TÉR 17. SZÁMÚ ZÁSASZÁZ 8000 VÁC, MÁRCIUS 15. TÉR 17.  
 TÁRSÓ ÉRŐLET MÉRLET ÉS ÖRÖKSÉGI BT. 2020 MÁRCIUS 15. TÉR 17.  
 SZÁMÚ HOMLOKZAT ÉS KAPUJAI TERVE

A teljes kapualj felújításra, újra színezésre kerül. A falfelületen a sérült, feltáskásodott vakolatot mindenhol le kell verni, a fugákat min. 2 cm mélyen ki kell kaparni, különös tekintettel az alsó 1 m-es sávban. A letisztított falazatot WTA rendszerű felújító, szárító vakolattal kell ellátni (pl. EUROSAN EP szárító vakolat).
