ELŐTERJESZTÉS  
Vác Város Önkormányzat Képviselő-testülete  
2024. év október 30. napi rendkívüli ülésére

Iktatószám: 12/716-18/2024.  
Tárgy: Nyilatkozat a Katona Lajos Könyvtár vihar okozta károsodásainak helyreállításához  
Melléklet: 13 oldal  
Előterjesztő: Csontó Judit Mónika osztályvezető  
Készítette: Takács Mária műszaki ügyintéző  
Előadó:  
Előzmény/korábbi döntés:  
Terjedelem: 17 oldal  
Bizottsági tárgyalások: -  
Döntéshozatal módja: nyilvános ülés (Mötv. 46. § (1))  
egyszerű többség (Mötv. 47. § (2))

### SZAKÉRTŐI NYILATKOZAT

a Vác, Katona Lajos Városi Könyvtár tetőszerkezet károsodásáról

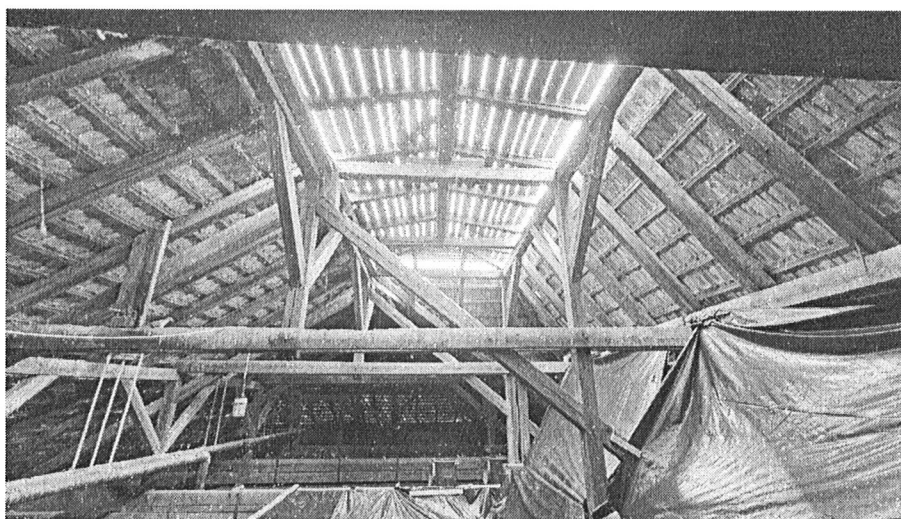
A Könyvtár tetőszerkezete összetett, a kialakított tetőhajlásokkal összhangban a cca. 30°-os és cca. 45°-os tetőfelületeken cserépfedés, a cca. 10°-os tetőfelületeken fémlemez fedés készült. Az augusztus végi vihar a teljes fémlemez fedést a tetőszerkezetről felszakította, ami a szomszéd (hrsz.: 3645/2) udvarába esett. E közben a rá rögzített villámhárítót is letépte, a kúpcserépezést megrongálta, a cserép héjalás pontszerűen megrongálta, a függőeresz csatornát két helyen károsította.

2. Károsodott tető - Fémlemez tetőhéjalás hiánya

A felszakadt fémlemez burkolat alatti fa fedélszéket át kell vizsgálni, az esetlegesen kimozdult, korhadt, gombás deszkázatot ki kell cserélni.

| Sor-szám | Tétel/munkanem megnevezése | Mennyiségszámítás |
|---|---|---|
| 3. | Állókorcós fémlemez burkolat készítése tetőn Rheinzink lemezzel, szegélyelemekkel | $9,00 \text{ m} \times 4,00 \text{ m} = 36 \text{ m}^2$ |

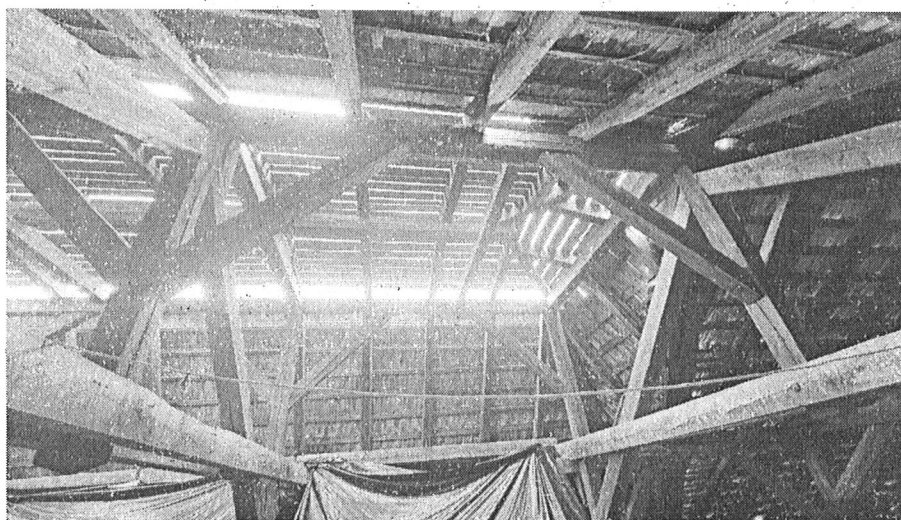
3. Károsodott tető - Fémlemez tetőhéjalás hiánya

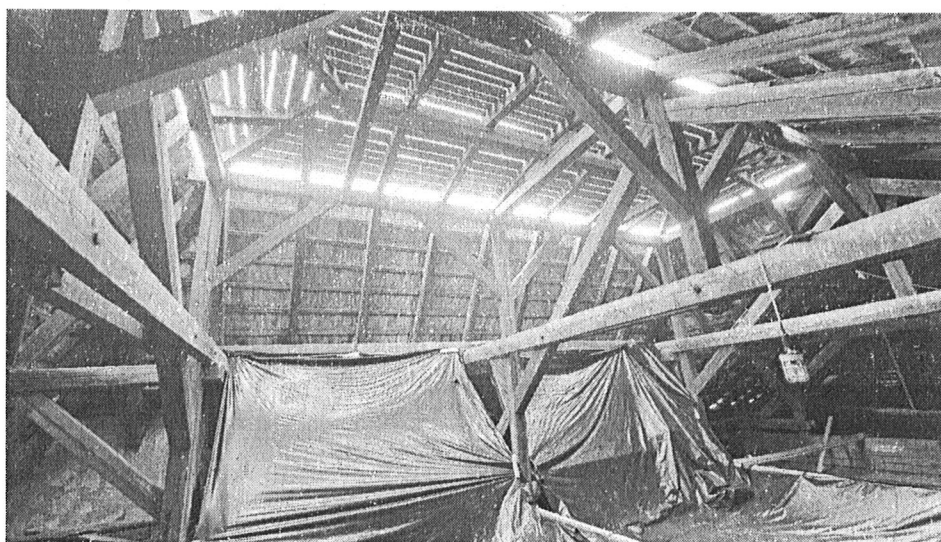
4. Károsodott tető - Fémlemez tetőhéjalás hiánya

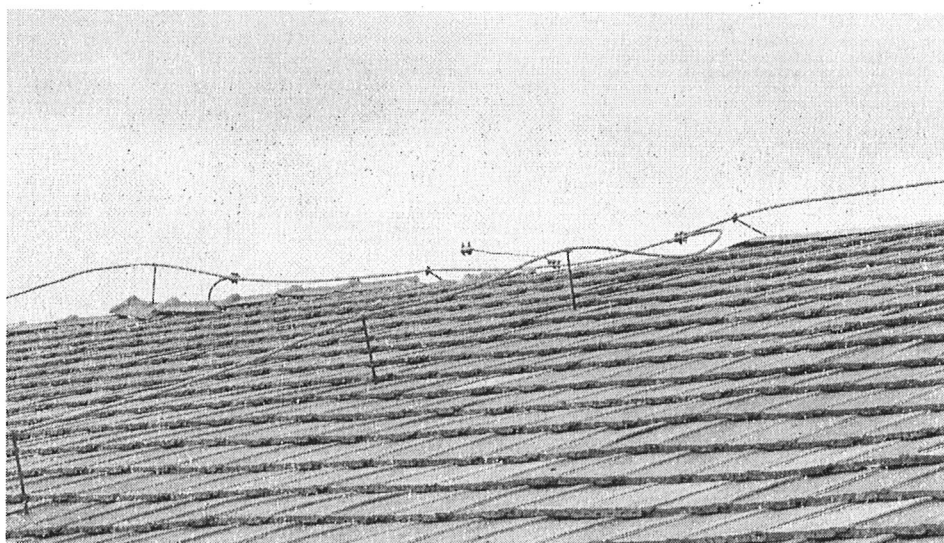
5. Károsodott kúpcserpezés és villámvédelem

A szakaszosan megbontott kúpcserépezést vissza kell bontani olyan mértékig, hogy egy folytonos gerincvonal alakuljon ki, ahová az új kúpcserépezés elhelyezhető. Ezzel párhuzamosan a villámvédelmet is vissza kell bontani ezen a szakaszon és helyreállítás után be kell kötni a meglévő villámvédelmi rendszerbe.

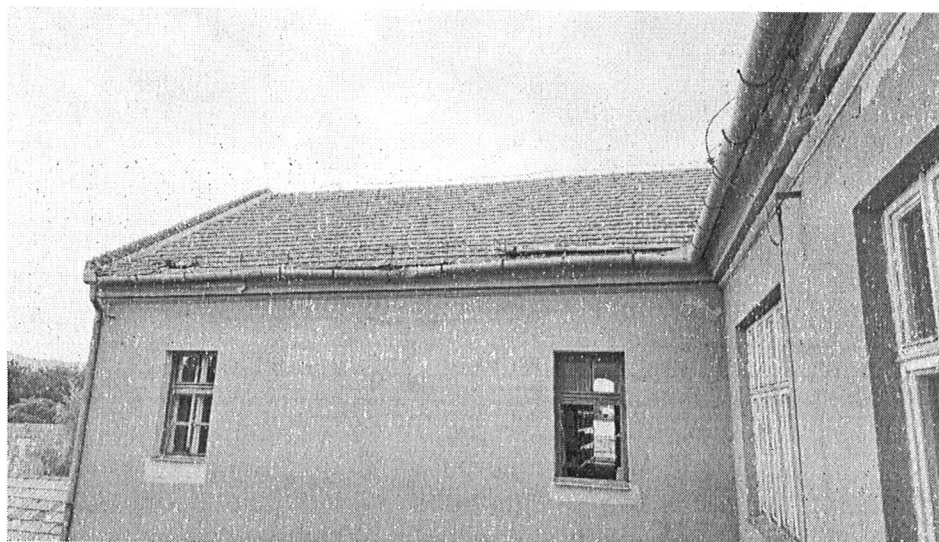
6. Károsodott ereszcsonatorna

A sérült ereszcatornákat teljes hosszukban le kell bontani, mivel nem csak a csatorna, hanem annak tartókonzolkjai is sérültek. A műszaki szempontból megfelelő helyreállításhoz a tartókonzolkok újbóli beállítása, szükség szerinti cseréje is szükséges.

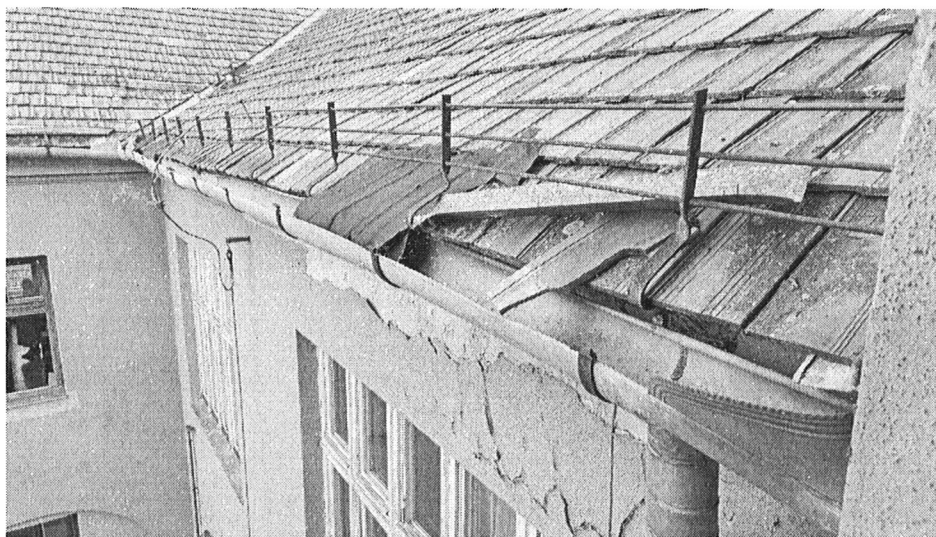
7. Károsodott ereszcsonna

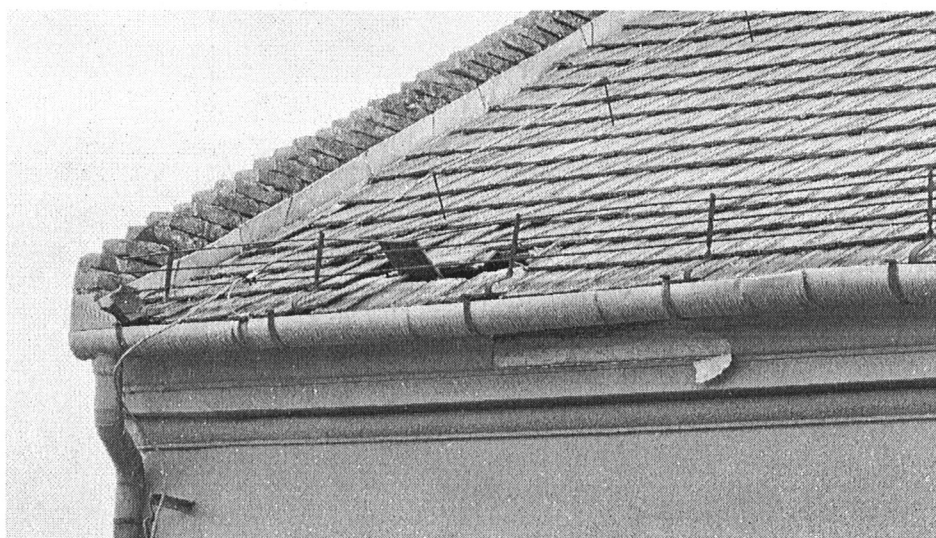
8. Cserepezés károsodása

A sérült cserepeket ki kell cserélni ép elemekre. Ehhez a teljes tetőfelület megbontására nincs szükség, a héjalás jellegéből adódóan foltokban javítható.

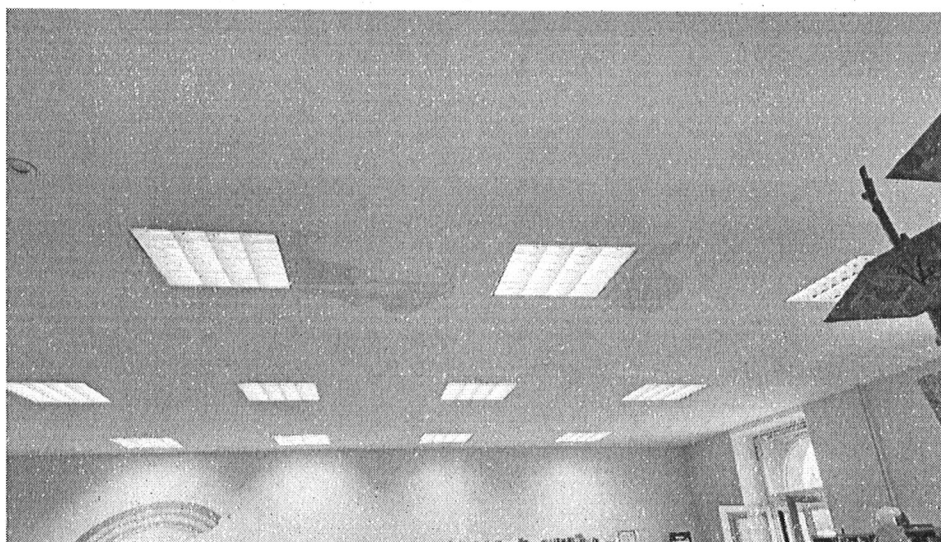
A megnyitott fedélszéken át a csapadék a padlástérbe jutott. A jelentős mennyiségű víz következtében a födém átázott, ezáltal a gyermek könyvtár gipszkarton álmennyezete is beázott. Az álmennyezeten átjutó csapadékvíz a gyermek könyvtár laminált padlóburkolatát is feláztatta. A gyermek könyvtár melletti gyermek foglalkoztató szobában a műanyag tálcás, fémszerkezetes álmennyezet szintén beázott.

9. Gyermek könyvtár beázott álmennyezet

A Gyermek könyvtár monolit gipszkarton álmennyezetét teljes felületén el kell bontani. A beázás az egész felületet érintette. A bontás során az álmennyezetben lévő világító testek is kibontásra kerülnek. A lámpatestek felülvizsgálatot követően visszaépíthetőek. Az álmennyezet tartóváza nagy valószínűséggel sértetlen, de a burkolat visszabontását követően felül kell vizsgálni korróziós és tartószerkezeti szempontok alapján.

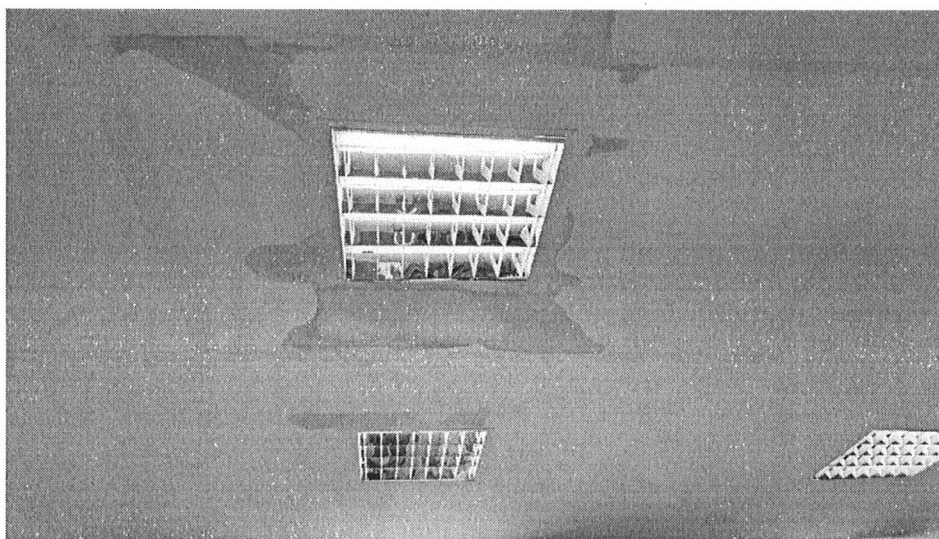
10. Gyermek könyvtár beázott álmennyezet

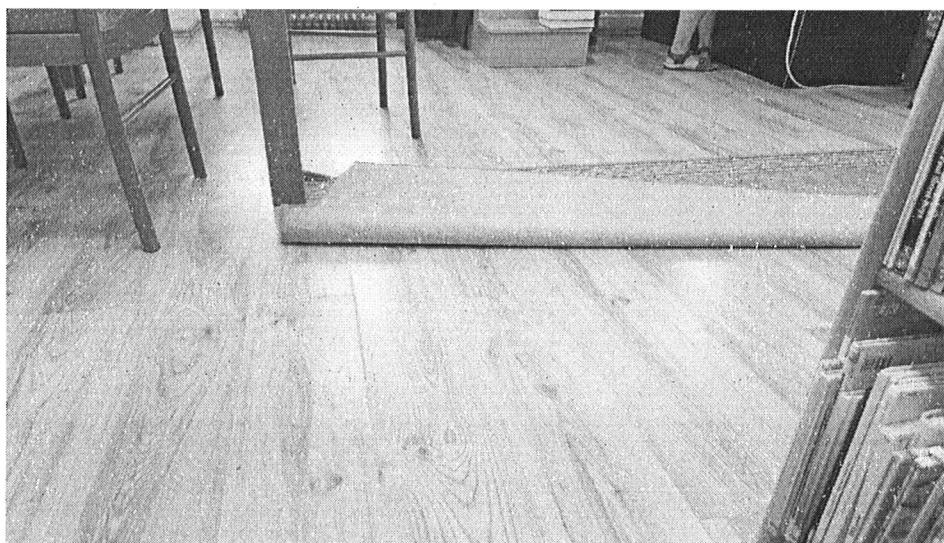
A Gyermek könyvtár laminált padlóburkolata a beázás következtében több helyen felpúposodott, az illesztéseknél megvetemedett, botlás- és balesetveszélyessé vált. A laminált padló javítása, szerkezeti kialakításából adódóan foltokban nem lehetséges, ehhez a burkolatot a sérült részekig vissza kell bontani. A lerakás iránya, és módja, a sérülések elhelyezkedése alapján a könyvtár teljes területén a laminált burkolatot vissza kell bontani és újra kell építeni. A Gyermek foglalkoztató elemes álmennyezetét a beázási helyeken meg kell bontani, az álmennyezeti elemeket felül kell vizsgálni. Az álmennyezet tartóváza nagy valószínűséggel sértetlen, de a burkolat megbontását követően felül kell vizsgálni korróziós és tartószerkezeti szempontok alapján.

11. Gyermek könyvtár felázott, deformálódott padlóburkolat

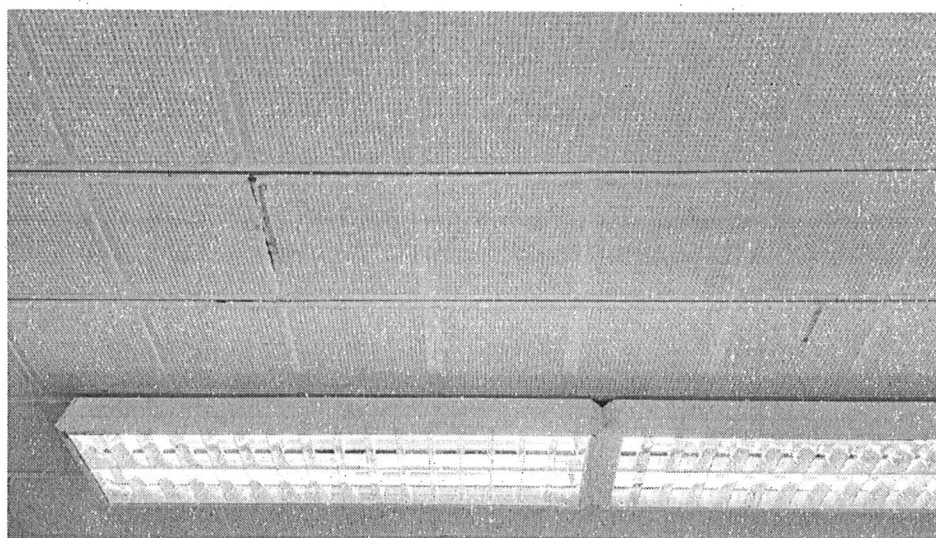
12. Gyermek foglalkoztató beázott álmennyezete

| Sor-szám | Tétel/munkanem megnevezése | Mennyiségszámítás |
|---|---|---|
| 16. | Kazettás álmennyezet szakaszos bontása, felülvizsgálata, visszaépítése | 55,70 m <sup>2</sup> |

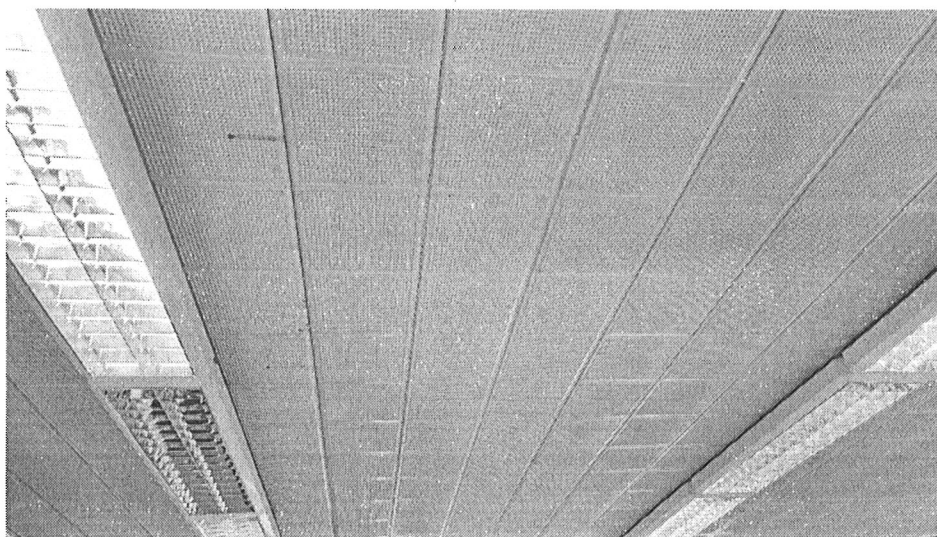
13. Gyermek foglalkoztató beázott álmennyezete
